## 2. 3 震度観測

### (1) 計測震度の分布特性

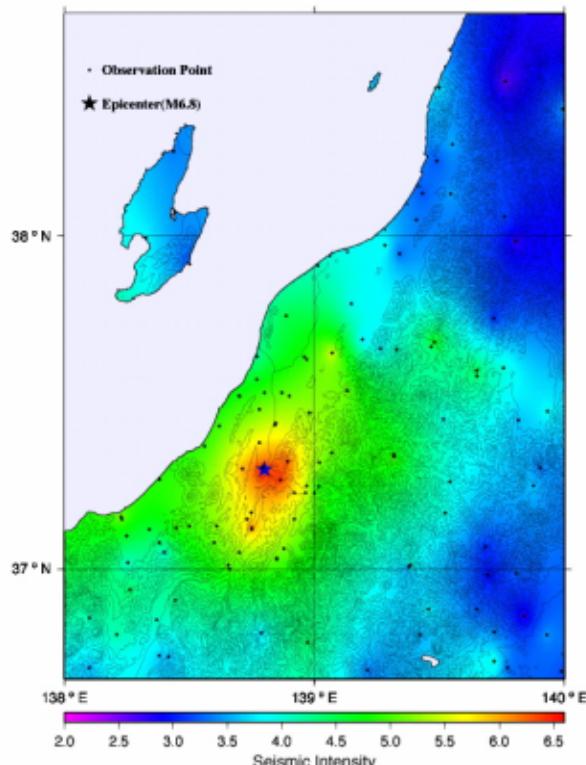
図2.3.1 計測震度分布(本震、M6.8)

されている震源断層に対応して震央を中心としてほぼ南西から北東方向にのびる分布形を示している。この震度分布は断層の破壊過程とともにサイト特性が関与していると考えられる。震源近傍で大きな計測震度が観測されたのは、NIINWの川口町役場の6.51、山古志村役場の6.35、小国町役場の6.00および気象庁の小千谷消防署の6.33などである。これらの震度情報の元となった加速度デジタル記録は小千谷消防署でのそれを除き未公表であったが、1月24日に気象庁ウェブサイトで公開された。また、震度の値は、現時点で著者らが求めた暫定

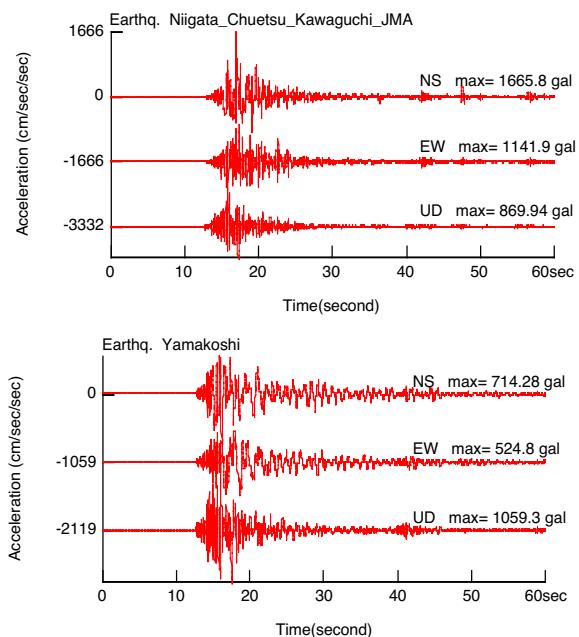
図2.3.2 加速度記録(川口町、山古志村)

的な計測震度相当値である。このうち、被害が甚大で、ほぼ全世帯の避難が余儀なくされた川口町と山古志村の役場における加速度3成分記録を図2.3.2に示す。これらの水平動成分は周期1～2秒が相対的に卓越する特徴的な波形を示しているが、とりわけ山古志村の記録には分散を示す特徴的な様相がみられる。図2.3.3は山古志村のNS成分の非定常スペクトルを求めたものである。主要動において周期3秒から1秒にかけて明瞭に分散がみられる。これらの記録は推定される震源断層の直上で得られた極めて貴重なものであり、このような周期・時間特性はその計測震度とともに地震被害との関連から興味深い。
