## 7. トンネル被害

### 7.1 はじめに

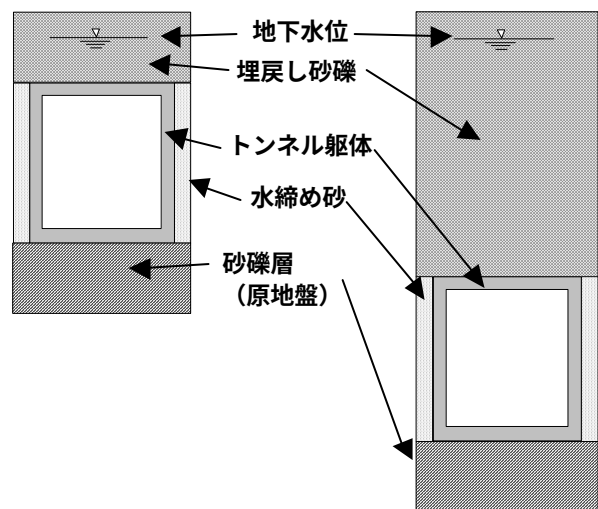
図7.7 トンネル断面（左：最浅部，右：最深部）

トンネル断面の寸法は、高さ6.83m、幅6.15m、上版厚0.55m、壁厚0.55m、下版厚0.60mであり、土被りは3mから11mである（図7.7）。親杭とトンネル外面との間は40-50cmであり、その間（トンネル側方）はトンネル上面までは砂で埋め戻し、水締めが施された。トンネル上面より上は掘削砂礫を埋め戻し、埋め戻し時には「何層かに分けながら」転圧された。したがって、掘削・埋め戻し共に入念に計画・施工がなされており、後に陥没などを引き起こ
