2001年3月24日芸予地震被害調査報告

(社)土木学会芸予地震被害調査団

調査の概要

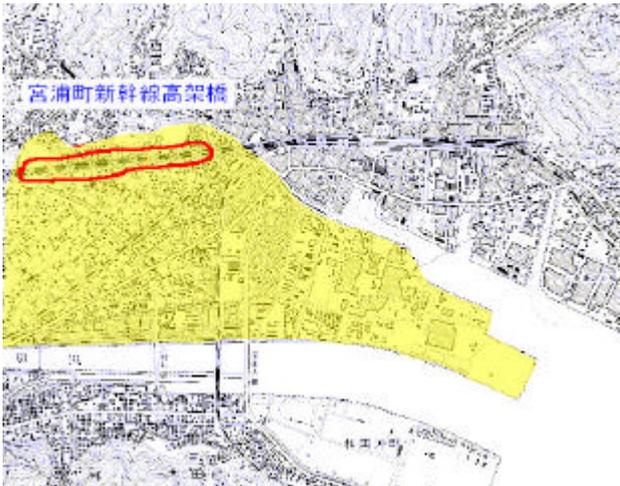
図-7 JR 高架橋の被害位置

K-net 三原観測点の記録によると、NSが 652cm/s^2 であるのに対してEWが 378cm/s^2 と、南北成分の方が倍程度大きい。この地震記録自体は短周期成分が卓越しているものであるが、NS成分が大きいことと高架橋の被害方向(橋軸直角(南北)方向)とは一致している。また、被害があった高架橋のおおよその位置を示したものが図-7である。ここで黄色にハッチングしてあるのは、昭和初期の広島県三原町の古地図より抜き出した埋立地および水田の位置である。西野川以东は昭和初期では既に市街地となっていた。これよりこの黄色部分の地盤条件は他に比べて軟弱であると思われる。被害を生じたJR高架橋は、ちょうどこの黄色の中に位置している。入力された地震動が軟弱地盤により増幅され、そのため宮浦町付近の高架橋のみ被害が生じたと考えられる。

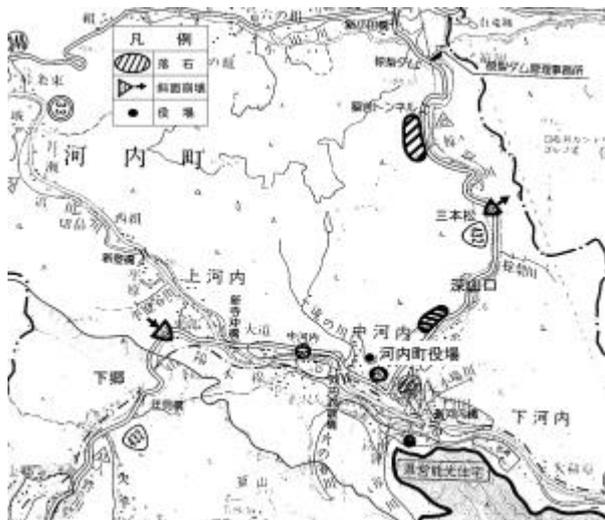
図-8 河内町の道路斜面崩壊・落石箇所位置

地震が発生した 24 日午後 5 時現在の斜面崩壊や道路陥没による中国 5 県の一般国道の通行止めは計 53 箇所である。その内、全面通行止めは、広島県河内町国道 432 号線、三原市幸崎久津の国道 185 号線など 33 箇所、片側通行規制は、東広島市高屋町杵原の国道 375 号や加計町津波の国道 191 号線など 20 箇所となっていた。特に、図-8 に示すように震度 6 弱の強い揺れを観測した河内町国道 432 号線では、中河内深山口付近及び猿岩トンネル付近で落石があり、トラックを直撃して大破させた（写真-12）。中河内三本松付近では、道路法面肩部が下の河川側に崩壊していた。上河内下郷付近でも本震により斜面崩壊が発生、その後さらに余震により崩壊範囲が拡大した（写真-13）。

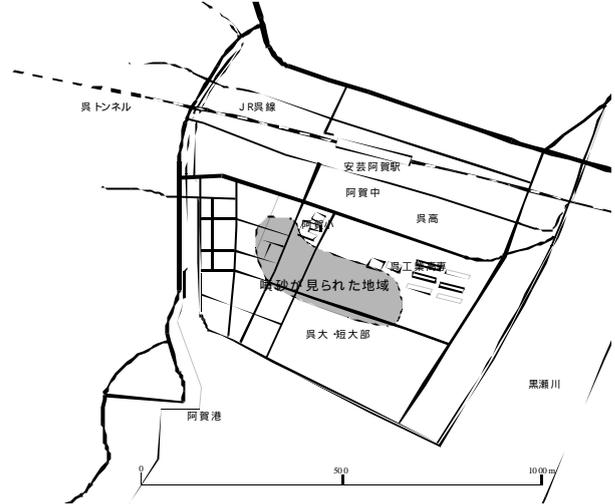
図-10 阿賀南周辺の位置図

呉市の東の阿賀は黒瀬川の河口に位置し、安芸阿賀駅付近を境に海側が埋立地と思われる¹⁵⁾。図-10 に示すように、比較的広い範囲で噴砂が見られた。

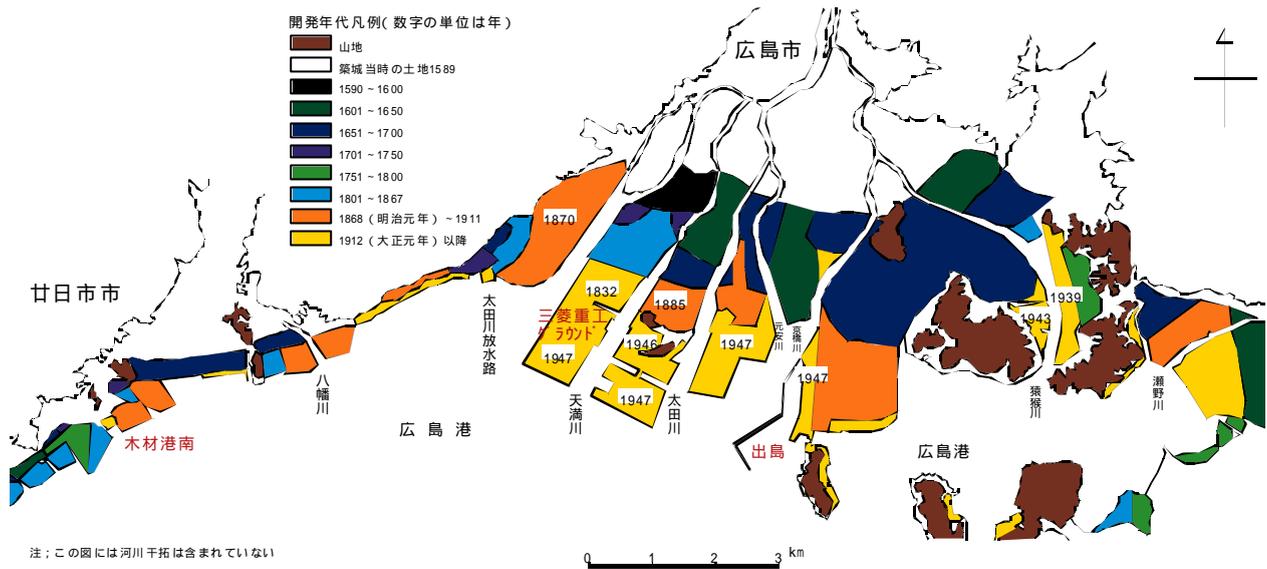
図-11 干拓地開発年代図¹⁷⁾

広島市中心部が広がる広島低地は、微地形構成の差から、上流側の太田川氾濫原性低地、下流側の太田川三角州に分けられ、後者は自然陸化した広島三角州と人工的に陸化された臨海の広島干拓地・埋立地に区分される¹⁷⁾。図-11は廿日市市、広島市の干拓開発が行われた年代を示したものである¹⁷⁾。このような背景から、広島市は地震が発生した場合には液状化危険度が高いと思われていた都市の1つである。それにもかかわらず、液状化の発生は限定的なものであった。昨年の鳥取県西部地震における境港市竹内工業団地が新しい埋立地であるのに対し、瀬戸内沿岸では古くから干拓・埋立が行われており比較的古いということ、地盤の非線形化に影響する地震動のやや長周期成分が小さいことが主な理由と思われる。噴砂が見られた木材港、出島は図-11に記載されていないので1947年以降に開発された埋立地と思われる。観音新町は太田川の扇状地にあり、大部分は19世紀の開発で、南は1947年完成の埋め立て地である¹⁸⁾。今後、埋

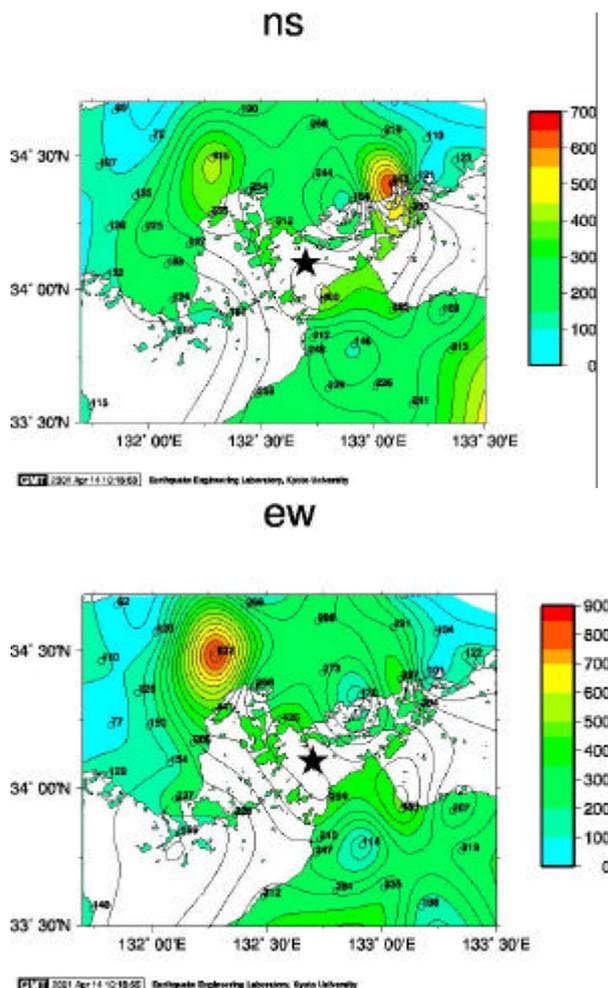
図-12 水平最大加速度の成分による違い(単位: cm/s^2)

道路・橋梁被害でも述べられているように、JR山陽新幹線2層ラーメン高架橋の橋軸直角(南北)方向中梁に被害が生じた。図-12は三原・広島・松山を含む地域の最大加速度分布を示したものである。この図からも三原市が南北方向に卓越した震動成分を有していたことがわかる。

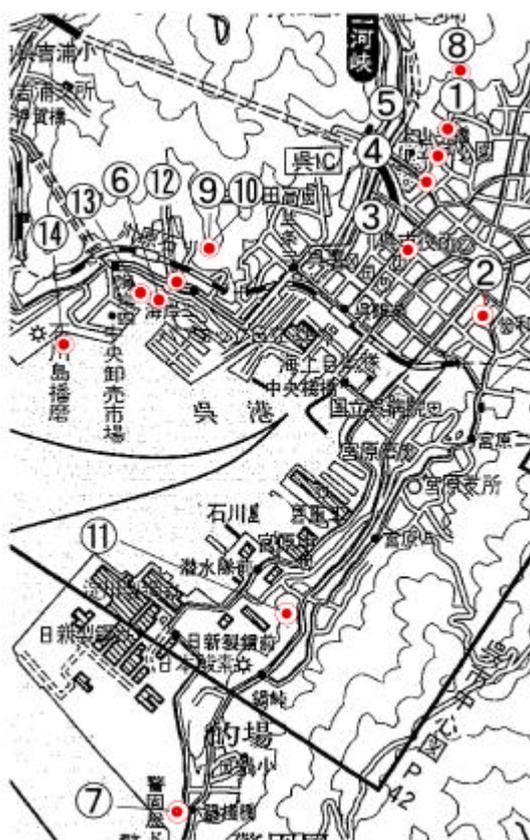
図-13 呉市の宅地大被害位置

宅地の被害状況調査による擁壁の大被害を整理すると表-1及び図-13のようになる。この分析の結果、呉市の宅地被害は、宅地造成等規制法以前のものがほとんどであった。今後、全国の宅地擁壁・斜面の老朽化対策の必要性があることがわかった。

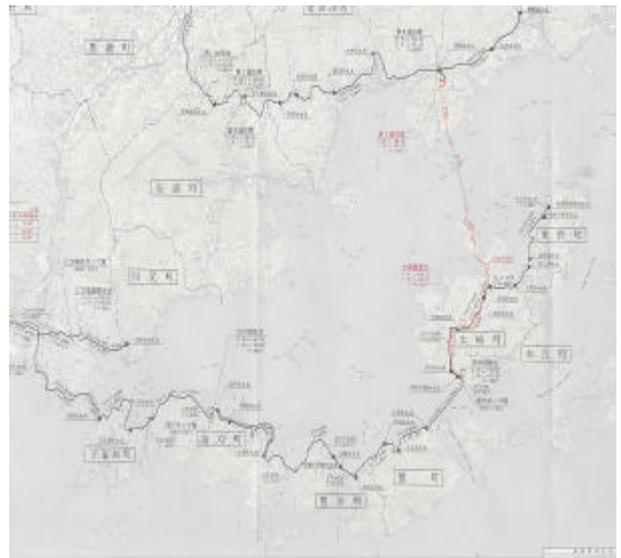
図-14 広島企業局が供給している送水ライン

図-14 は、広島県企業局が供給している島嶼部における水道用水の送水ラインを示している。現在は西側の下蒲刈町からのルートしかなく、その上流で事故が起こるとその影響が島嶼部全体に及ぶことになる。東側の竹原市と大原町を結ぶルートが現在建設中であり、このルー

トが完成すれば、送水ルートが多ルートになり、システムが耐震的になることが期待される。また、今回は自衛隊の応援により島嶼部への応急給水も比較的スムーズに行われたが、防災拠点などの重要施設ばかりでなく、島嶼部などの応急給水を行いにくい場所についても耐震化の優先順位を高くしておく必要のあることが示された。さらに、破損を受けた管路は敷設年代の古いものが多かったことから、引き続き老朽管の敷設替えを継続していくことの重要性が示された。
