2003年5月26日に発生した宮城県沖の地震 被害調査報告

Reconnaissance Report on the May 26, 2003
MIYAGIKEN NO OKI EARTHQUAKE

2003年10月31日

(社)土木学会・地盤工学会合同
宮城県沖の地震調査団

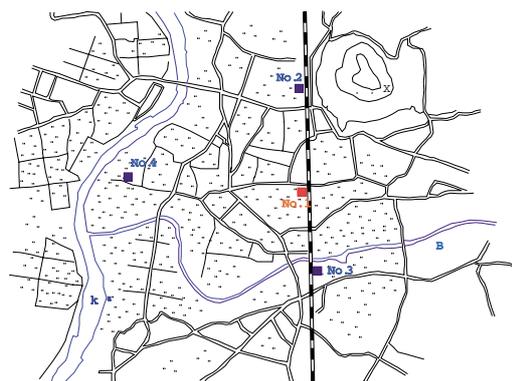
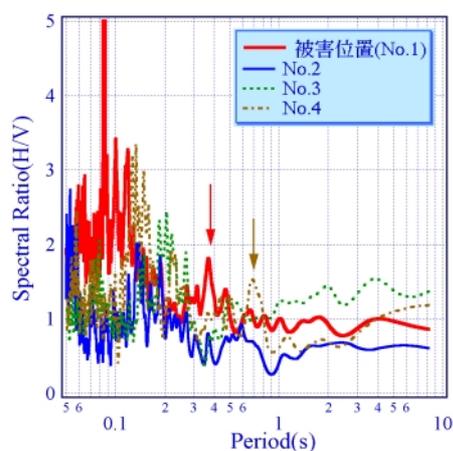
図-3.2.1 石鳥谷における常時微動の特性

た地域周辺で観測した常時微動のフーリエスペクトルの水平成分と鉛直成分の比(以後、H/V スペクトルと呼ぶ)の比較である。被災地点が図中の No.1 であり、線路延長上北側の健全な橋脚の根本で計測したものが No.2、同様に南側で計測したものが No.3、線路から西側に約 3.5 km 離れた地点を No.4 としている。周期 0.1 秒より長周期側に着目すると、線路延長上の被災地の南北にある No.2, 3 は、0.15 ~ 0.2 秒にピークが認められるが、被災した地点では 0.38 秒にピークが認められる。さらに、K-net の石鳥谷の観測点に近い No.4 地点では、0.7 秒付近にピークが認められる。これらのことは、新幹線沿いの地盤構造は、被災地周辺がその南北地域に比べ、表層の比較的軟質な地盤が厚く、北上盆地中央部に向かって、その軟質層は厚くなっていることを示していると推測される。

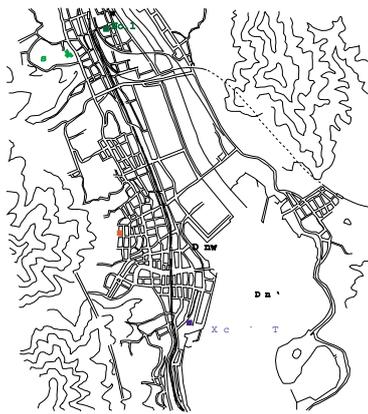
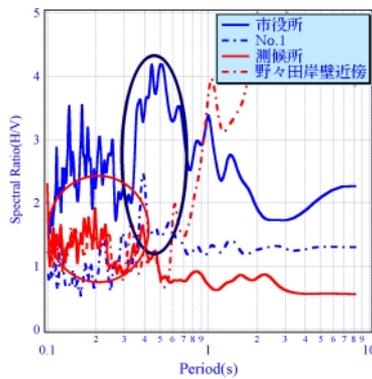
b) 常時微動の水平・鉛直スペクトル比
 図-3.2.2 大船渡市における常時微動の特性

次に、図-3.2.2 には大船渡市内で観測した常時微動の H/V スペクトルの比較を示す。観測地点を図-3.2.2(a)に示す。これより、震度 6 弱を観測し、大船渡市の中で住宅などの被害の最も多い大船渡町地域にある測候所では周期 0.38 秒や 0.2 秒の短周期成分にピーク

が認められる。一方、市役所およびその近傍の盛川に近い No.1 地点では 0.5 から 0.4 秒と、測候所より長周期側にピークが認められる。これらは、両地域で表層地盤の厚さや構造が異なっていることを示している。

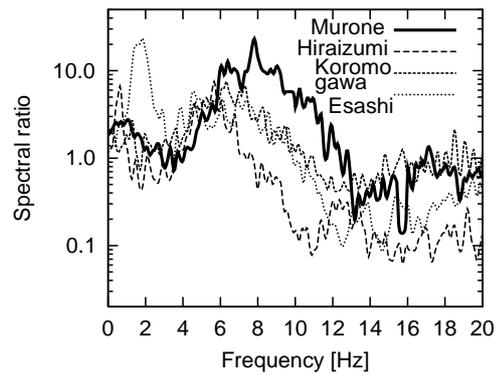
図 3.2.3 震度 6 弱を観測した地点での常時微動特性

最後に、岩手県内で震度 6 弱を観測した、江刺市、衣川村、平泉町、室根村の震度観測点近傍で観測した常時微動を評価した結果について図-3.2.3 に示す。ここでも、H/V スペクトルで評価しているが、そのピークは高く、ピーク振動数の約 2 倍の振動数で、H/V の値は谷となっている。過去の研究²⁾に基づくと、このスペクトル形状はインピーダンス比の小さい境界の存在を示唆すると考えられる。ただし、江刺市はピーク振動数が 2 Hz であり、地盤柱状図によると表層付近から砂礫が表れるので、比較的深い位置に境界があるものと考えられる。一方、それ以外の地点では、ピーク振動数は 6 ~ 8 Hz と高く、浅い位置にその境界があるものと思われる。

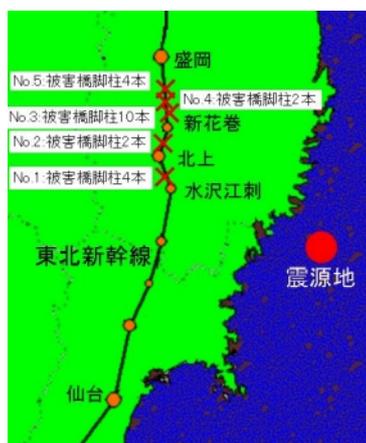
図 - 4.1.1 震源地と被災橋脚の関係

例えば、写真 - 4.1.1 は図 - 4.1.1 にある No.3 の橋脚であるが、端部に位置する橋脚は、中間位置にある橋脚に比べ、せん断スパン比が小さく(端部の橋脚高約 5.3m, 中間部の橋脚高約 6.2m(ともにハンチ部除く)), 柱幅は

全て 85cm), 曲げせん断耐力比が小さいこと, および端部に位置する橋脚は, 中間位置にある橋脚に比べ作用水平力が大きいこと, などが原因と考えられる. また, 柱の 4 側面のひび割れ状況から判断して, 被災した橋脚は, 線路軸直角方向への応答が卓越していたと推察される. 今後, これら被災状況に対し, そのメカニズムの解明が必要である.

した。橋脚への無収縮モルタル，エポキシ樹脂注入，鋼板巻きによる補強・復旧作業は地震直後から進められ，27日(火)夕方の列車より徐行しながらの営業運転の再開，29日(木)には通常速度に戻し運転されている。

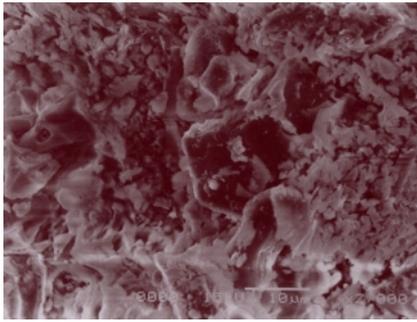
写真 - 5.2.2 土粒子の電子顕微鏡写真

土粒子の密度は小さく 2.31～2.48 程度である。含水比は 26-56%程度であり、砂質土としては非常に高い値である。これは、土の電子顕微鏡写真（写真 - 5.2.2）に

示すように、土粒子自身が多孔質で吸水性があったためであると考えられる。実際、絶乾状態の 2mm 以上の土粒子に吸水させると、含水比はそれだけで 40%以上となった。一方、泥流状態の土の飽和度は約 90%程度であり、完全に飽和した状態でないこともわかった。したがって、崩れる以前の斜面の地山には多くの水分が保水されていたものの、土自身は不飽和状態であったものと考えられる。実際に、滑落涯に露頭した面の下面は、明らかに不飽和であり、乱された場合にのみ水がしみでるような性状を示した。翌々日の応急復旧時の重機による土砂移動作業を行なうだけで、作業終了後あたたかも高流動コンクリートのように流動化した土が地盤の亀裂から噴出した(写真 - 5.2.3)。写真 5.2.4 に、振動を与える前後の土の状況を示した。

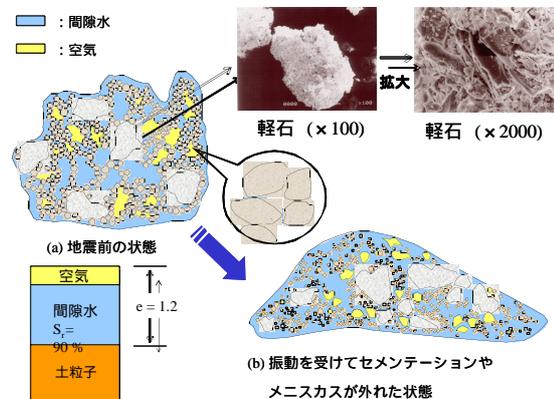
図 - 5.2.1 推定される土の泥流化のメカニズム

うなメカニズムが推定される。地震前の斜面地山は、その土質から不飽和であるものの保水性が高く、サクシオン(負圧)やセメンテーションによってせん断抵抗を発揮していた(図 5.2.1 参照)。そこに地震動が作用して、セメンテーションが切られると同時に、土粒子(軽石を母材とするレキや砂)に保水されていた束縛水が自由水化してメニスカスがなくなった(サクシオンが無くなった)。このため土は一気にそのせん断抵抗を失い、自由水化した水と混じって斜面を泥流状に流下した。この際、

- 1) 水中で浮くような軽石が多かったこと
- 2) 細粒分が多いため容易に水が分離しないこと
- 3) 不飽和土中の空気が細かな気泡となって流動化しやすくなったこと、しかも空気は負圧が無くなったため、体積膨張したと考えられること
- 4) ゆるい土粒子骨格構造によって負のダイレイタシーが作用したこと
- 5) 土粒子は極めて脆弱であり粒子破砕も関係した可能性があること

などがメカニズムに大きく関係したと推察される。

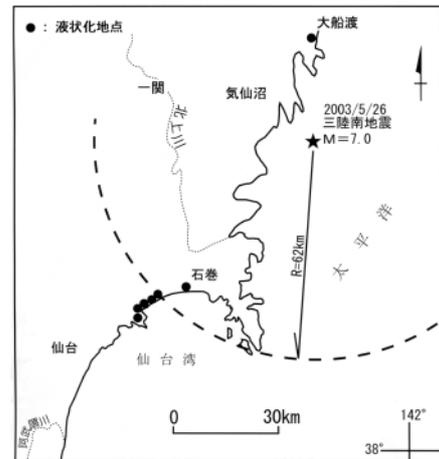
図-5.3.1 液状化地点分布

三陸南地震による液状化地点を図-5.3.1に示す。図中において震源を中心とする円は、栗林・龍岡(1975)に基づく液状化限界距離である。液状化が見られた地点は、岩手県大船渡市、宮城県石巻市及び鳴瀬町であった。震源が深かった(震源の深さ 58km) 1987年千葉県東方沖地震では液状化限界距離の2倍の距離まで人工地盤

が液状化した。今回の地震も震源の深さが 71km と深く、鳴瀬町で発生した液状化地点の一部が液状化限界距離のやや外にあるが、大半は人工地盤ということもあり、この程度は誤差の範囲と思われる。

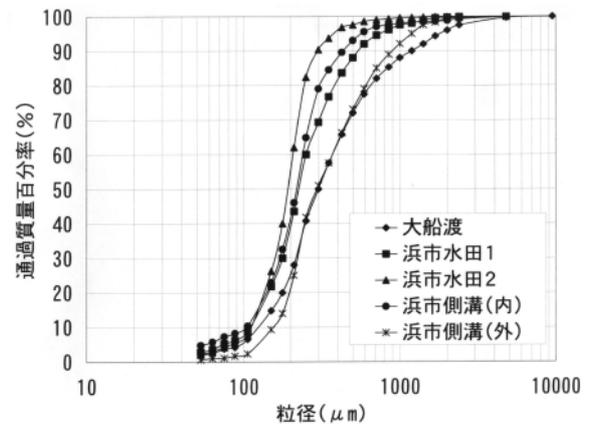
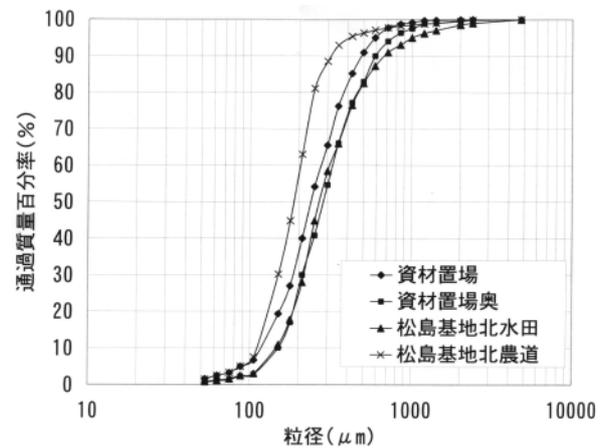
図-5.3.2 三陸南地震による噴砂の粒度組成

分の多い噴砂がケーソン岸壁の背後地で見られた また、岸壁と港湾道路との間で見られた噴砂は中央粒径 $D_{50}=0.302\text{mm}$ 、均等係数 $U_c = 2.99$ の細砂であった(図-5.3.2)。

鳴瀬町では村松・平岡・浜市・樋場・洲崎・潜ヶ浦地区で液状化が生じていた。採取した噴砂の粒度組成を図-5.3.2 に示した。 $D_{50}=0.181 \sim 0.297\text{mm}$ 、 $U_c=1.78 \sim 2.42$ のきれいな細砂であった。村松地区は自衛隊松島基地内や基地北側の農道や水田で生じていた。平岡地区は基地の北東と運河の北側の水田で生じていた。浜市地区では運河北側の水田で噴砂が見られ(写真-5.3.1)、道路に亀裂が生じ、一部崩壊していた。道路と水田の間にあるコンクリート製の側溝が波打っていた。新鳴瀬川右岸の樋場地区では水田以外にも資材置場やその背後の荒地でも数多くの割れ目から噴砂が見られた。洲崎地区では住宅地の駐車場などで噴砂が見られ、コンクリート製の電柱が沈んでいた。潜ヶ浦地区は内湾を埋立て水田にしたところが液状化した。

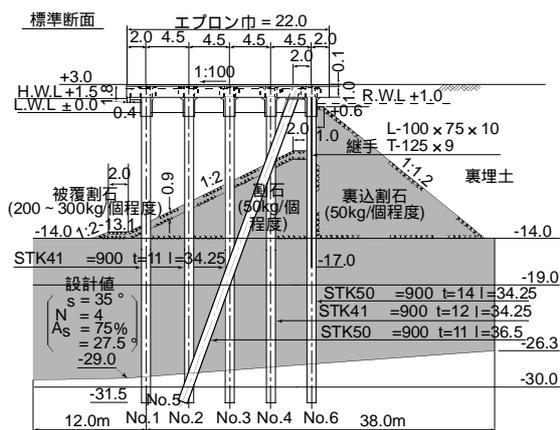
図 8.1 -13m岸壁標準断面図

-13m岸壁の標準断面は図 8.1 に示す構造であり，栈橋の陸側杭が鋼管矢板として土留を兼ねた構造となっている。

噴砂の痕跡は栈橋土留直背後と岸壁法線より約 60m 陸側に残っており，特に陸側部においては，粒径約 5cm 程度の大きな礫（写真 8.1）も残っていた。地震時にここで作業をしていた人からのヒヤリングでは，「地震の強い揺れが終わって少し経ってから埠頭用地のコンクリート板の打ち継ぎ目から水が出始め，だんだんとその勢いが強くなり，最大で約 1m の高さまで泥水が吹き上がった。」との情報を得ている。また，栈橋上部工直背後の埠頭用地コンクリート舗装との境界部からも，じわじわと泥水がにじみ出ていたとの目撃情報もある。この部分では，粒径の大きな噴出物はなく，写真 8.2 に示すように粒径の細かいシルトが堆積していた。噴出した砂水はコンクリート舗装が岸壁へ向かって傾斜していることから，分級しながら堆積しており最終到達域である栈橋上部工直背後の部分にはシルトが堆積したものと推測され，当該位置からの噴出分との区別は付きにくい。

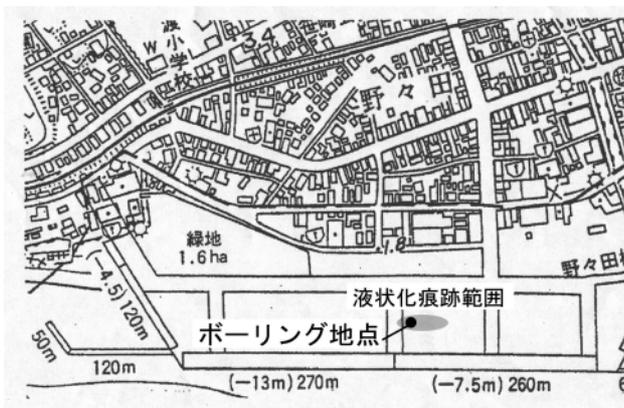
図 8.2 野々田地区における液状化痕跡範囲と調査地点

野々田地区においては、図 8.2 に示される液状化痕跡
範囲において、事後に地盤調査が行われている。層厚が
15m 弱の N 値 10 程度の埋土部があり主に粗砂層、その

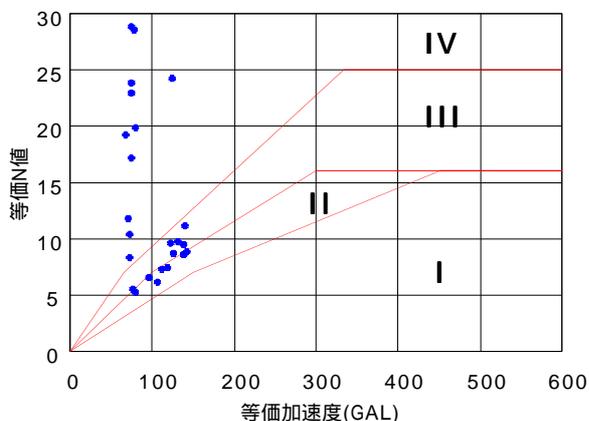
図 8.3 液状化判定結果

下に原地盤であるシルト層、砂礫層がある。港湾強震観
測網¹⁾の大船渡の記録を基に、SHAKE による地震応答
解析と等価 N 値を用いた港湾における液状化判定手法²⁾
に則って、野々田地区液状化発生部の液状化判定を行っ
た。なお、大船渡強震計は大船渡湾口部の防波堤近くの
基盤岩が露頭している箇所に設置されているため、
SHAKE の計算においては、この波形を入射波としてそ
のまま用いている。液状化判定結果は図 8.3 に示される
ようであり、「IV: 液状化しない」と判定された点は全
て旧海底面から下層であり、埋土部のいくつかの箇所
で「II 液状化する可能性が大きい」、「III: 液状化しない可
能性がおおきい」と判定されているが、必ず液状化が発
生するとは判定されなかった。したがって、野々田地区
においては液状化が発生したことは噴砂痕跡・目撃情報
より明らかであるが、その程度はそれほど大きくなっ
たことが考えられる。
