## 5. 道路構造物の被害

### 5.1 道路橋の被害

## 6 河川構造物の被害(河川堤防などの被害)

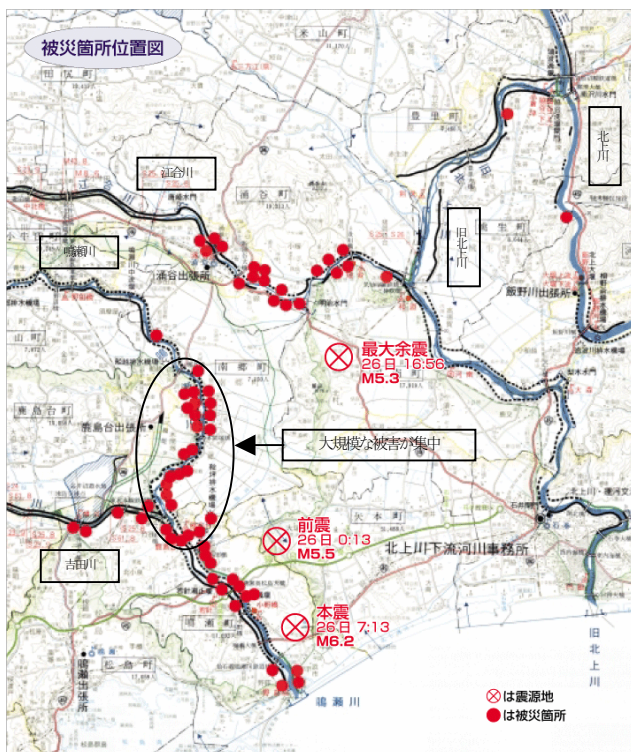
図-6.1 被害箇所位置図 1)に加筆

今回の地震で大規模な被害が生じた河川は、震源地の近傍を流れる鳴瀬川で、被害は河口から概ね8km～17km地点にある低地部の堤防に集中している。

被害は、主に堤防本体にみられ、被害形態としては堤防の崩壊および沈下、堤防天端およびり面の縦横断亀裂、はらみ出しを伴うすべり破壊等であった。また、堤外側のコンクリートのり枠工(護岸工)についても、一部に亀裂や目地の開き等がみられた。
