# 2003年7月26日に発生した宮城県北部地震 被害調査報告

Reconnaissance Report on the July 26, 2003  
NORTHERN MIYAGI EARTHQUAKE

(社)土木学会・地盤工学会合同  
宮城県北部地震調査団

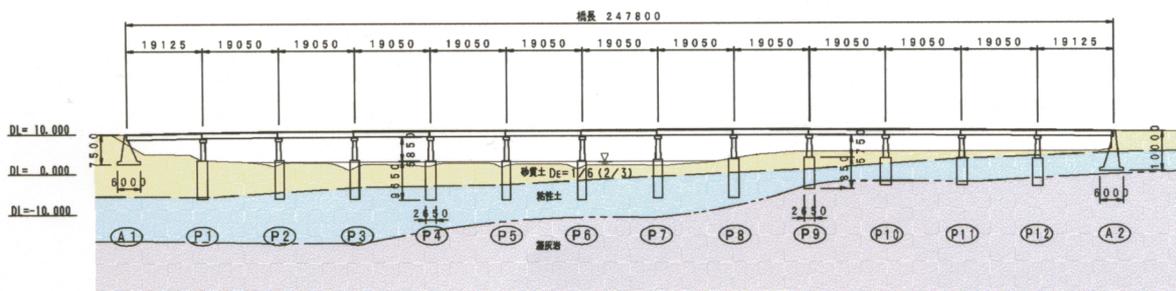
図5.1 小野橋側面図

その中で注目されるのは隣接する鳴瀬川と吉田川に架かる、県道河南鳴瀬線の小野橋（図5.1）の被災である。

被災は主に鳴瀬川の本橋に集中している。支沓の破損、伸縮装置での段差、桁の移動、橋脚コンクリートの亀裂、橋脚の傾斜などである。吉田川の本橋ではほとんど被害は見られなかった。歩道橋では支沓モルタルの損傷、一部橋脚での微少な亀裂、取付け盛土の沈下などである。

以上の実態を考慮した上で、改めて地盤調査を行い、L1地震に対するケーソンの安定計算をすると粘土層に根入れしているケーソンでは鉛直支持力度、水平変位、表層地盤の水平地盤反力度が許容値を超過している。さらに、ケーソンの傾斜角の実測値が計算値よりも大きくなっている橋脚も見られた（図5.2）。すなわち、軟弱な粘土地盤に床付けしているために大きな回転を生じたことになる。この現象は1978年の宮城県沖地震における本橋の支沓の破損や桁の移動の原因でもある。

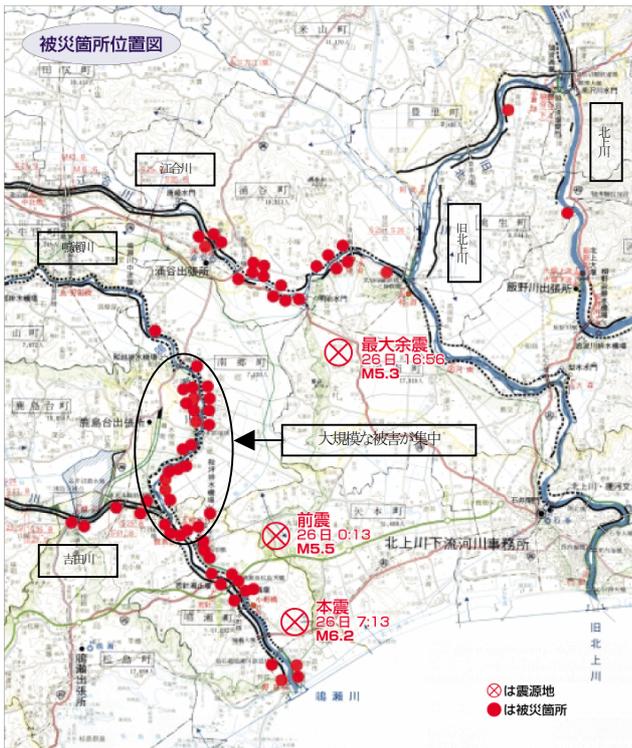
図-6.1 被害箇所位置図 1)に加筆

今回の地震で大規模な被害が生じた河川は、震源地の近傍を流れる鳴瀬川で、被害は河口から概ね8km~17km地点にある低地部の堤防に集中している。

被害は、主に堤防本体にみられ、被害形態としては堤防の崩壊および沈下、堤防天端およびり面の縦横断亀裂、はらみ出しを伴うすべり破壊等であった。また、堤外側のコンクリートのり砕工(護岸工)についても、一部に亀裂や目地の開き等がみられた。

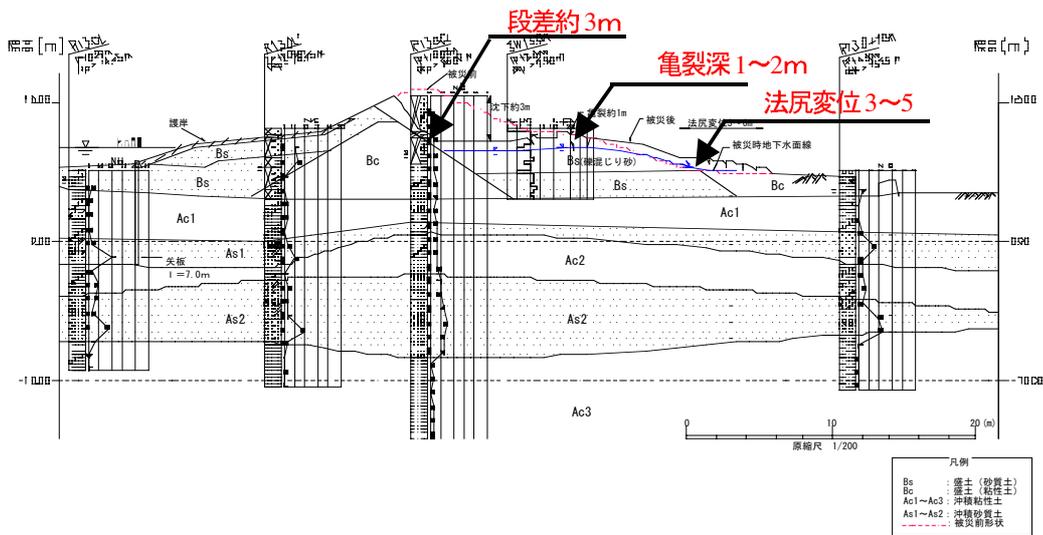
図 6.2 被害状況と地層構成(木間塚その1地区)

- ・ 堤防構造は、粘性土主体の旧堤に砂質土主体の新堤が裏腹付けされている。
- ・ 基礎地盤は、堤体直下に粘性土、その下方に砂質土が分布している。
- ・ 旧地盤(粘性土)と盛土(砂質土)との境界付近にすべり破壊面が確認された。
- ・ 堤体下部の細砂から成る領域に液状化の痕跡が確認された。

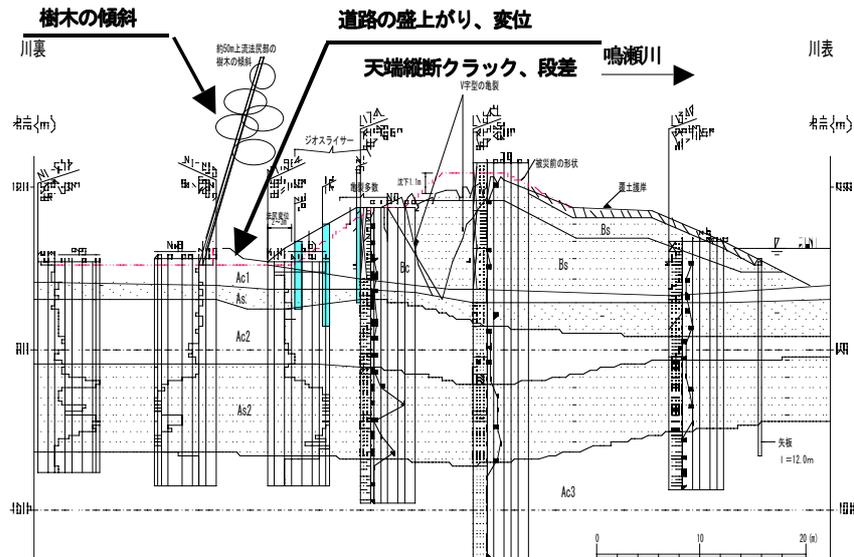
図 6.4 被害状況と地層構成（二郷地区）

- ・ 堤防天端および堤内外のり面に約 500m に亘って縦断亀裂(幅 20~70cm, 深さ 60~100cm, 段差 40~60cm)が発生している(写真 6. 3).
- ・ 堤体には、旧堤と新堤の境界に沿って 2~3m の段落

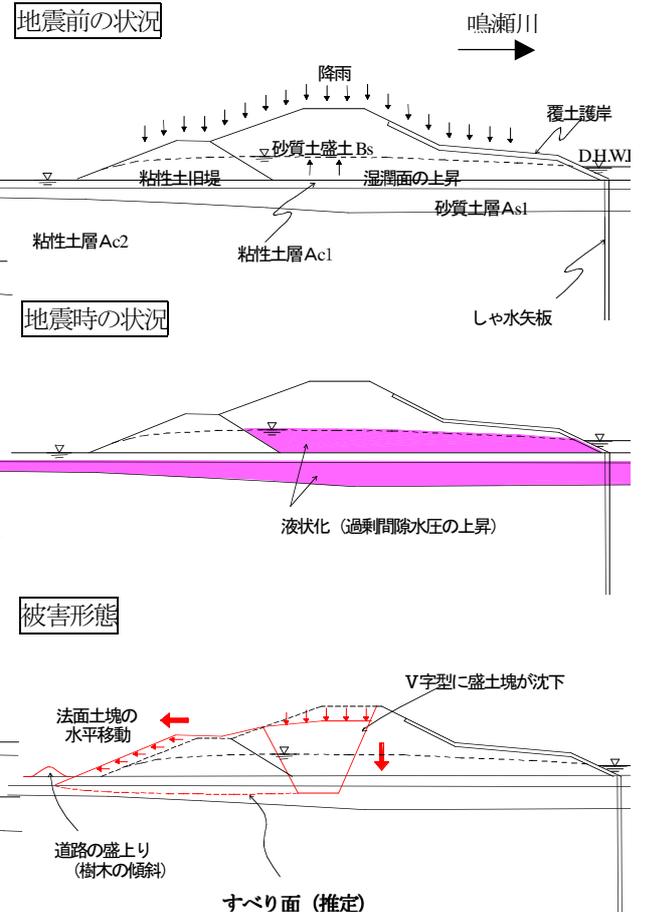
図6.8 被害要因の推定模式図(二郷地区)

これらの状況を模式図として図6.8に示す。

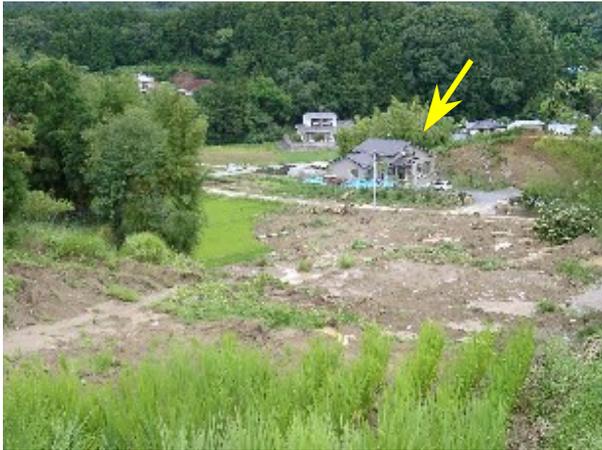
写真7.6 地滑り斜面の全景 (矢印が証言者の家屋)

調査団が行った聞き取り調査をまとめて文章にすると、住民の証言（地滑り下端家屋（写真7.6）の住民（お母さん（50代）、娘さん（20代）

この丘の上はもともと山林であったものを昭和30年頃から開田し、下からポンプ揚水した水での稲作を行っていた。今回地滑りを起こした斜面は開田で生じた土を沢部に重機で押しつけて造成したとのことで、崩壊前は竹林のすぐそばに栗、山桜、ケヤキの木がそれぞれ1本ずつ植えられていた以外は腰丈ぐらいの雑草が多い茂る斜面であったという。なお20年ほど前には丘の反対側の斜面が雨による滑りを起こし、下にあった家屋はその後別の場所に移転している。地震後、今回地滑りを起こした箇所だけでなく、丘の縁端部の多くで端部境界に平行に重複する亀裂・段差が連続的に見つかった。その中には水田の中を通過しているものも多く、丘中央部のわずかな田圃を除き、水が枯れた状態になっていた。

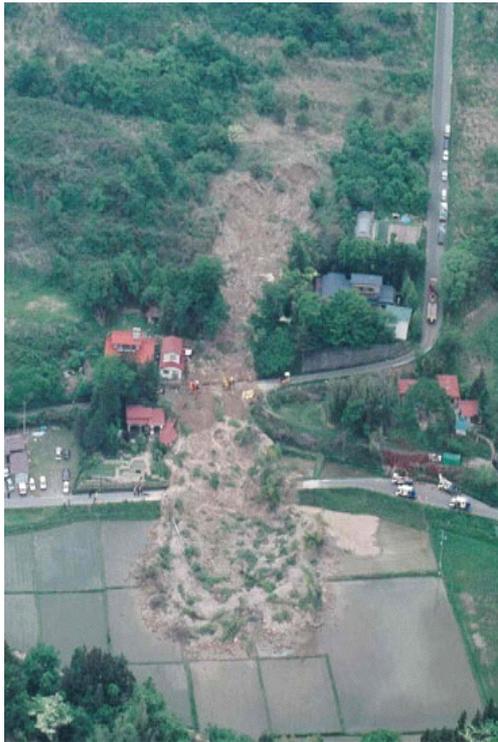
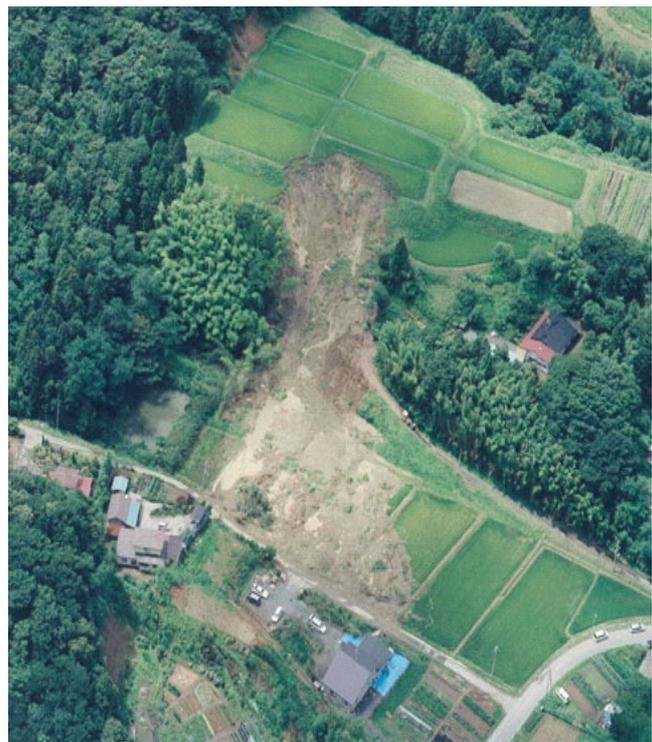
写真 7.9 泥流化した斜面災害の航空写真  
(左：5.26 地震の築館町、右：7.26 地震の河南町) —国際航業（株）提供—

この斜面崩壊は、写真 7.9 に示すように 5 月の築館の斜面崩壊と形態的な特徴が類似しているため、注目されている。これら二つの地点の相互対比すると、両地点とも人工的に沢部を埋めて造成（盛土、地山を押し出し）された土地の斜面である。このような地震を引金にした泥流状の土砂崩壊が生じる地盤の土質の特徴として

写真 7.9 に示すように形態的な特徴は非常に類似している一方で、斜面を構成する土質は明らかに異なっている。築館の土は、軽石混じり火山灰質シルト質砂であるが、河南町の土は砂質の崩積土である。

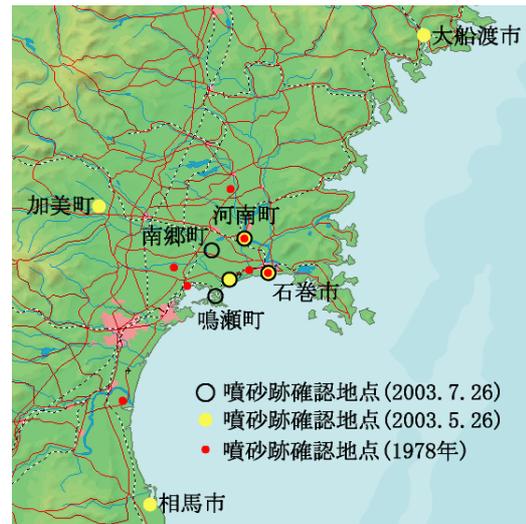
図 8.1 噴砂跡確認地点

調査において液状化の痕跡（噴砂跡）が確認された地点を図 8.1 にまとめて示す。ただし、ここで示している地点は、地表面に噴砂跡がみられた地点のみを示しており、地表面に痕跡の現れなかった液状化（鳴瀬川堤防の開削調査でみられたような砂脈など）は含まれていないことに注意されたい。図には、1978 年宮城県沖地震<sup>1)</sup> および 5/26 に発生した三陸南地震（以下、5.26 地震）後に噴砂跡が見られた地点も示した。過去の地震と比較して、今回の地震では、宮城県石巻市、鳴瀬町、矢本町、河南町および南郷町の 1 市 4 町という比較的狭い範囲で、噴砂跡が確認された点に特徴がある。このことは、旭山撓曲周辺地域での建物被害分布、地震動分布とも整合的である。以下では、個々の噴砂確認地点について、概要を述べる。

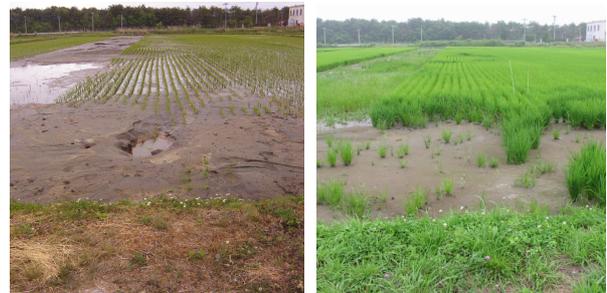
写真 8.1 鳴瀬町浜市地区の噴砂跡  
(左：5.26 地震後、右：7.26 地震後)

鳴瀬町浜市地区および牛網地区は、5.26 地震の際にも液状化が確認された地区であり、特に浜市地区の水田では多数の噴砂跡がみられた。5.26 地震後および 7.26 地震後のほぼ同一アングルでの噴砂跡を写真 8.1 に示す。噴砂は図 8.2 に示すように均等係数が小さい中砂または細砂であり、5.26 地震後に採取した試料とは大きな違いはないことがわかる。用水路の U 字溝では液状化が原因と思われる沈下と浮上りの上下変動（高低差最大 60cm）が見られた。また、休耕田では最大 60cm の高低差が発生していた。

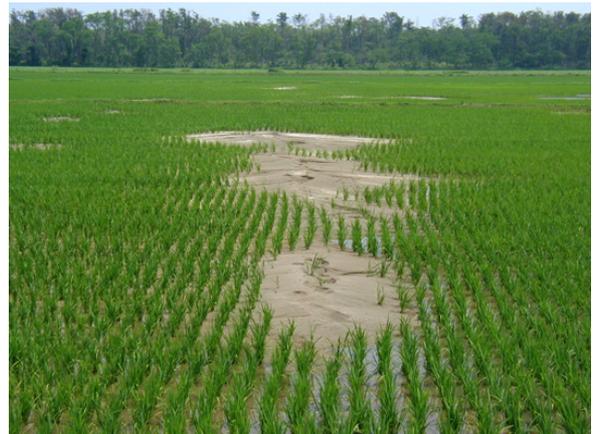
写真8.2 5月の地震で牛ノ浜地区で見られた噴砂

5月の地震では、牛網、浜市および野蒜地区の数カ所で噴砂が見られた。噴砂は主に水田に生じたが（例えば、写真8.2）、周辺の農道でも亀裂からの噴砂が数地点で観察された。

水田の噴砂の表層を少し剥ぐと、噴砂は青灰色をしていた。これは、酸化されていない砂、すなわち、水中で堆積し現在に至るまで空気に触れることなく深い所にあった砂であることを示唆している。周辺地盤の柱状図を参考にすると、GL-5～10mの深さの砂と推定される。

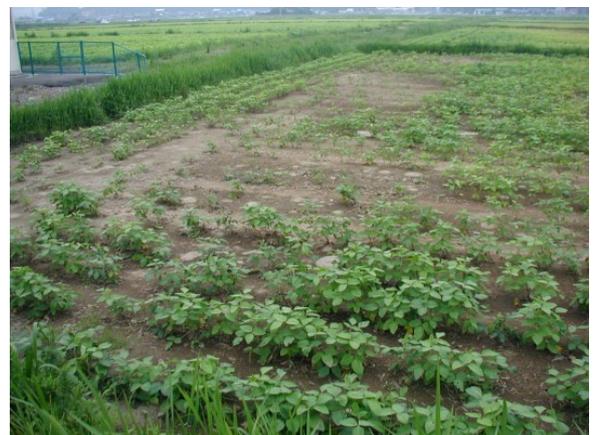
写真8.3 7月の地震で牛ノ浜地区で見られた噴砂

7月の地震では、5月の地震ほど大規模な噴砂は生じていなかった。河北新報(7/28朝刊)によれば、浜市地区の0.3ha、牛網地区の0.5haで液状化が確認されたと報じられたが、5月に液状化した場所での再液状化は浜市などの一部に限定されていた。再調査した全ての地点に5月の地震による噴砂の跡は残っていたが、締まっており少しの振動では再液状化しなかった。噴砂が多く見られたのは5月の地震で噴砂が見られなかった畑である（写真8.3）。地震直後の雨のため噴砂は流されたりしており、これらの噴砂から地震直後に噴き出した状況を推定することは困難であった。なお、地震時に野蒜地区採石場にいた鳴瀬町役場の職員が採石場で液状化に遭遇しており、その際、GL-5mより深い所にある赤色の砂が噴き出るのが目撃されている。

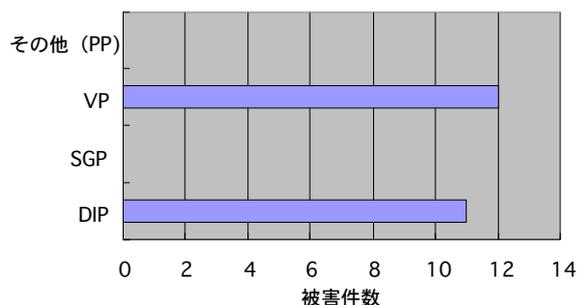
図9.4 河南町の配水管路被害件数<sup>1)</sup>

河南町の管種別の被害件数を。図9.4<sup>1)</sup>に示す。ACP、CIPは使われていないので、被害は少なく抑えられている。

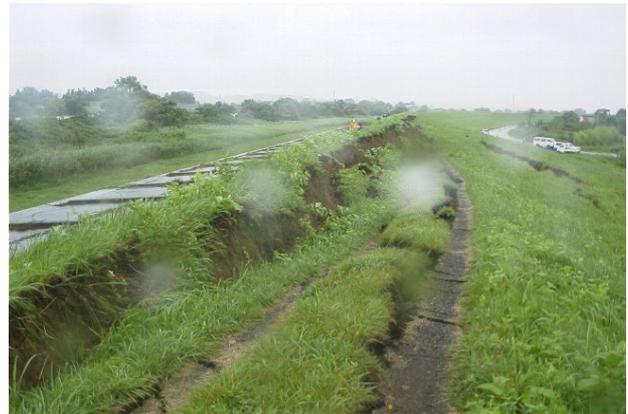
写真10.1 地震発生当日午前10時にホームページ上で公開された堤防の被害状況 (第4報)

4 時 30 分の第 2 報では点検結果の速報として「堤防クラック 3 箇所」が報告されている。7 時 13 分頃には本震 (M6.2) が発生、これに伴い第 3 報が 8 時 40 分に出された。10 時には堤防が被害を受けていること、河川が今後も増水する恐れありとして水防団に出勤を要請したこと、現地では調査や緊急の対応がとられていることを堤防の被害写真 (写真 10.1) とともに報告している。また、取材等で立ち入る場合の注意と協力を示唆している。15 時には現地災害対策本部が設置されたこと (第 6 報)、18 時の第 7 報では 17 時現在の堤防被害の点検結果が一覧表で公開された (30 箇所)。この間 16:56 頃には最大余震 (M5.4) が発生している。地震発生当日だけで 7 報が出されている。住民はもとより、上部機関や関係機関にとって、このように、こまめに情報が入ってくることに意味は大きい。
