港湾の被害

菅野・田地・丸本

3. 港湾施設の被害状況

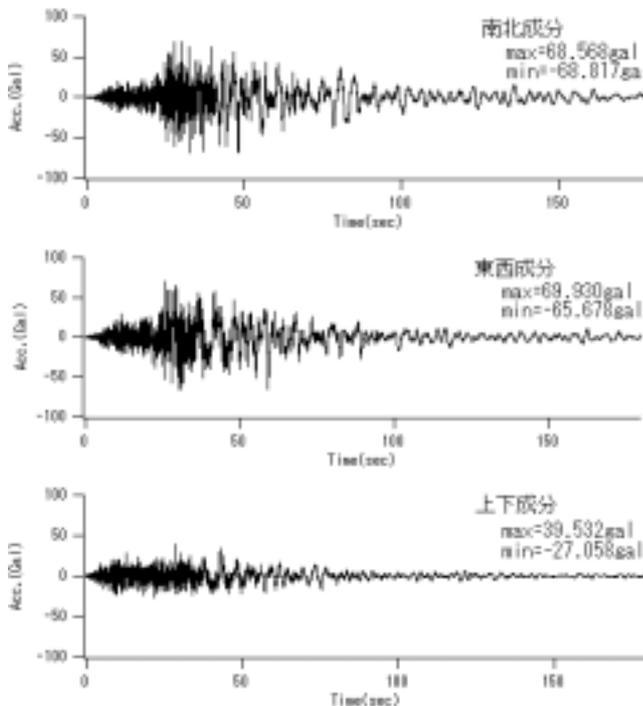
図-6 苫小牧港（地表）強震記録

港湾地域強震観測網によって得られた苫小牧港（地表）の強震記録（図-6）は、やや長周期成分が卓越するものであった。過去の地震において液体を貯蔵するタンク（石油、糖蜜等）の被災が発生しており、被災原因として長周期の地震動とスロッシング現象²⁾が挙げられている。

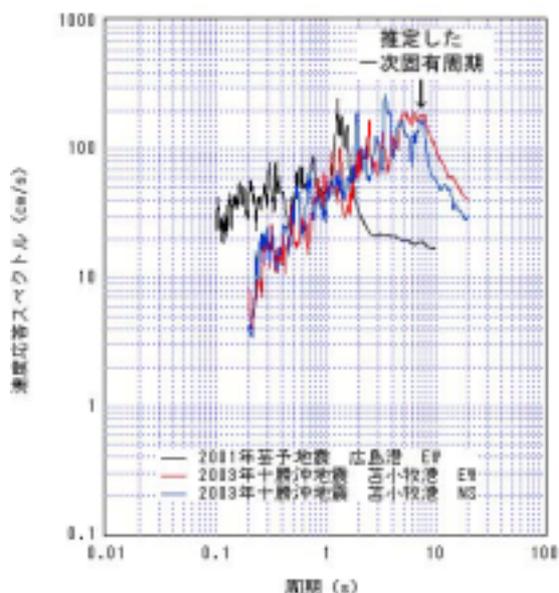
図-7a 苫小牧港速度応答スペクトル(h=0.5%)

記録された長周期成分とスロッシング現象の関係を、神谷ら³⁾の用いた軸対称線形ポテンシャル理論により地震時応答を求めてみた。記録された地震波の速度応答スペクトル ($h=0.5\%$) を図-7a に示す。図-7a において東西方向の応答スペクトルが 5 秒から 8 秒の範囲で卓越していることがわかる。参考のために 2001 年芸予地震の際に広島港で記録された速度応答スペクトルも示しているが、これは 1~2 秒の範囲が卓越している。苫小牧港では地下の地盤構造の影響で長周期成分が卓越するものと考えられる。

が 4 秒程度，3 次が 3 秒程度となっており，図-7a と比較すると 1 次の固有周期が地震波の卓越周期と一致することがわかる．表-2 には最大波高も示しており，図-7b に示すように東西方向で 3m 程度（地震到達から 50～60 秒）となっている．南北方向の最大波高は 2m 強（80 秒付近）となる．地震動の卓越周期とスロッシングの固有周期が近かったことに加え，継続時間が 2 分以上と長かったために，スロッシングにより 3m 程度の波高となった可能性がある．

長周期の固有周期を有する構造物については，構造物基礎部分の地盤条件（表層から数 10 メートル程度）に加えて，深い地盤構造に起因する地震動の長周期成分も考慮に入れた検討が必要と考える．

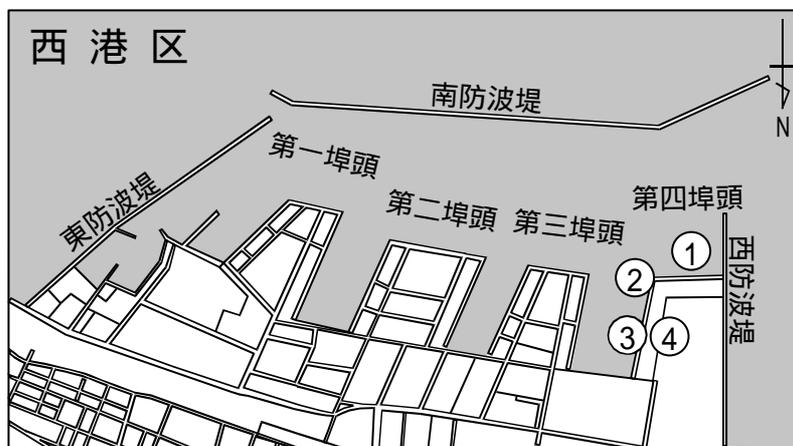
図-8 釧路港西港区平面図

釧路港西港区の平面図を図-8に示す。西港区第四

埠頭は平成14年に完成した最も新しい埠頭であり、この埠頭だけが1993年釧路沖地震・1994年北海道東方沖地震を経験していない。図中における番号は各被災部の位置を示しており、その詳細は後述する。第四埠頭地域における、埠頭建設以前の海底現地盤についての土質柱状図を図-9に示す。釧路西港第四埠頭付近の現地盤は、表層付近がN値10~20程度の細砂層であり、その下にN値50程度の中砂~粗砂層が分布する。またさらにその下の-20m以深では、N値10~50程度の細砂層やN値5~10程度のシルト層が存在する。

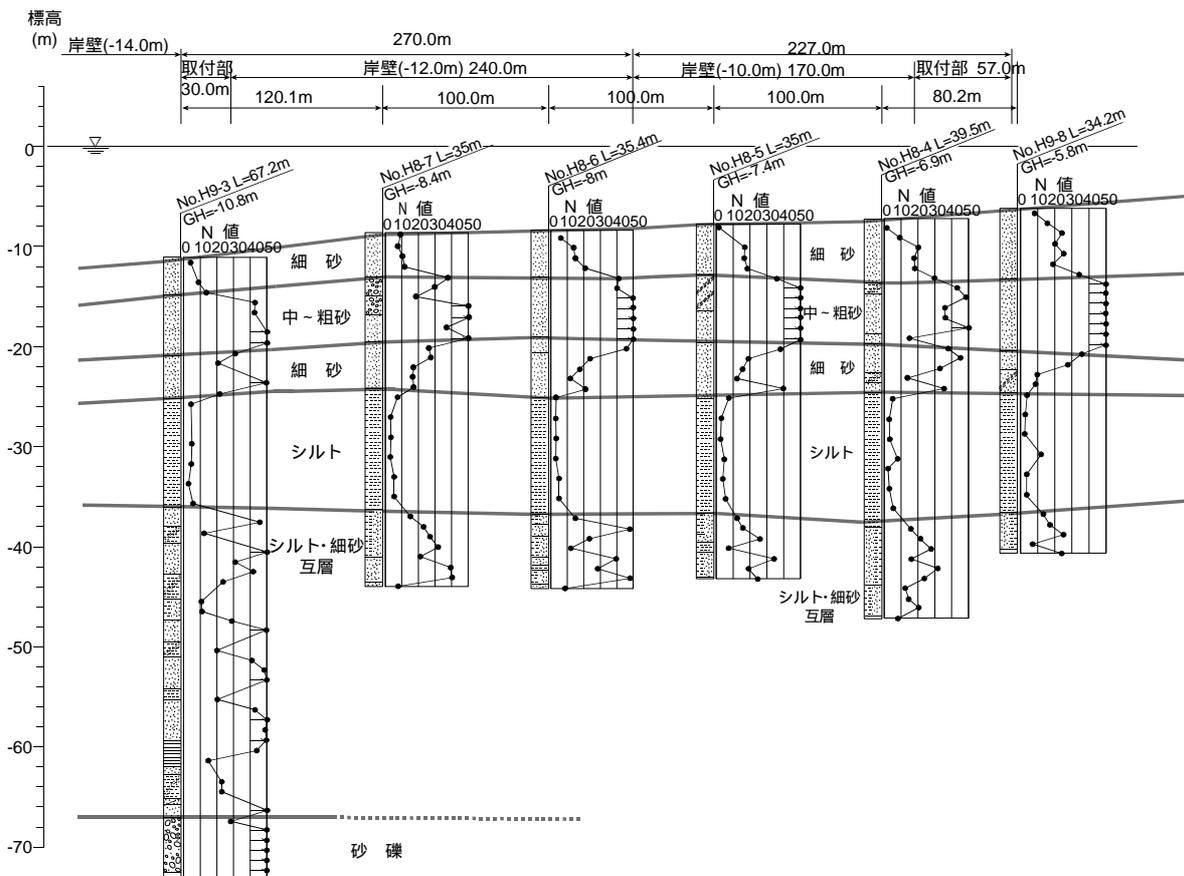
図-10 釧路西港第四埠頭-14m 岸壁断面図

釧路西港第四埠頭-14m岸壁(図-8中の)の断面図、被害写真を図-10および写真-1に示す。ケーソン直背後地盤は沈下し、施設全長にわたって段差(最大60cm程度)が発生した。またこのケーソン直背後の段差発生箇所では噴砂が残っていた箇所がいくつかあり、粒径が数センチメートルの石も含まれていたが、これらは水道管敷設時の埋戻砂であることが明らかとなっている。ケーソン背後の埋土はセメント系の固化処理土(母材は砂質系)であり、岸壁法線は最大で20cmほど海側に迫り出したが、法線の大きな乱れは見られなかった。この岸壁は将来クレーンを設置予定でありケーソン上にレール基礎が敷設されているが、クレーン設置予定のない箇所では高さ数十センチメートルの空洞がエプロン下部に発生していた。ケーソン背後地盤のアスファルト舗装ではクラックが生じ、岸壁法線から約40mの範囲にまで及んでいた。大きなクラックからはアスファルト舗装・路盤・路床・処理土が色の違いが明瞭に見て取られ、触診により強度差が明らかに区別できた。
