## 土工関連施設の被害状況(2)

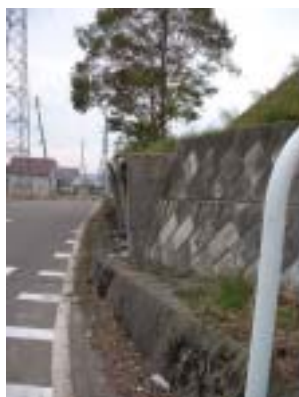
関越自動車道二宮橋付近は、盛土高さ約 5m の区間である。二宮橋上り線側の高さ 1.5m のブロック積擁壁が崩落した。この崩落により、盛土部も大きく変形し、橋台取り付け部での段差や防音壁の落下がおこった。ブロック積擁壁のコーナー部でははらみ出しが確認できた。また、これにつながる L 型プレキャスト擁壁も傾いている。この地点では縦壁が倒壊しているものはなかった。

L 型擁壁の傾斜（上り車線側）

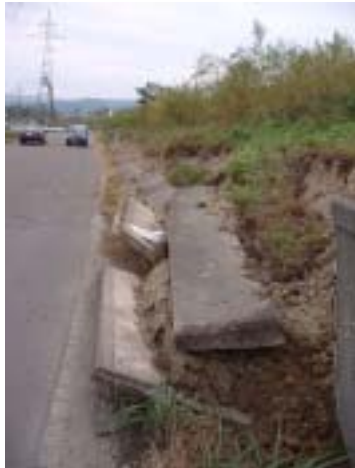
小千谷 2 カルバートから東京側約 30m の地点から、L 型擁壁が崩壊していた。この L 型擁壁は高さ 1.5m のプレキャストで、たて壁が折れて倒壊したものと考えられる。

L 型擁壁の崩壊

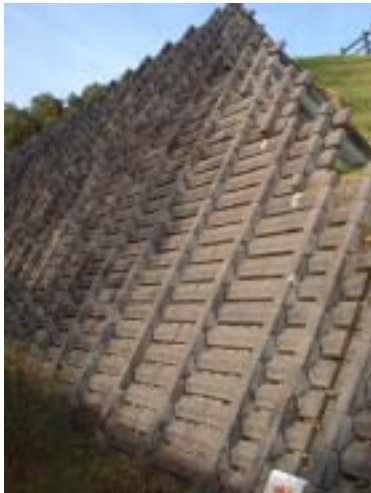
また、道の駅にはブロック積み擁壁、井桁組み擁壁、箱形擁壁が設置されていたが、いずれも若干の変形はあるものの、大きな変状はなかった。

道の駅に設置されている井桁組み擁壁

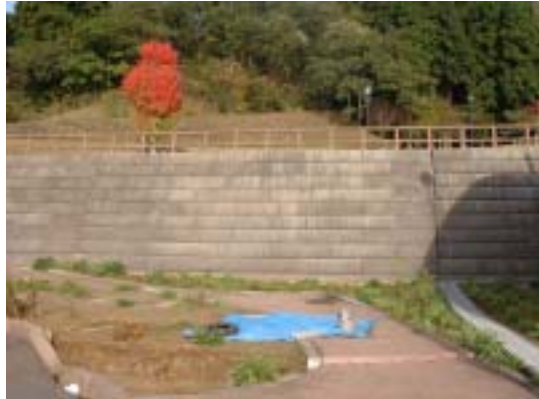
道の駅に設置されているブロック積み擁壁

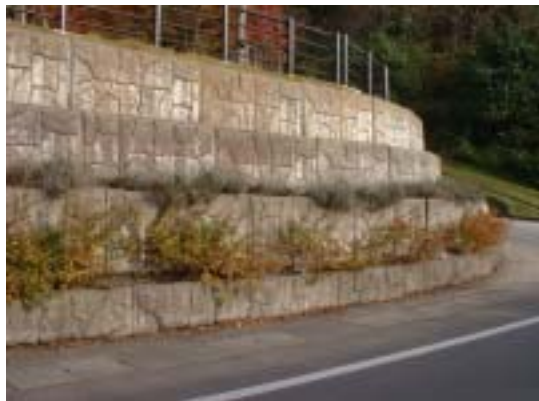
道の駅に設置されている箱形擁壁

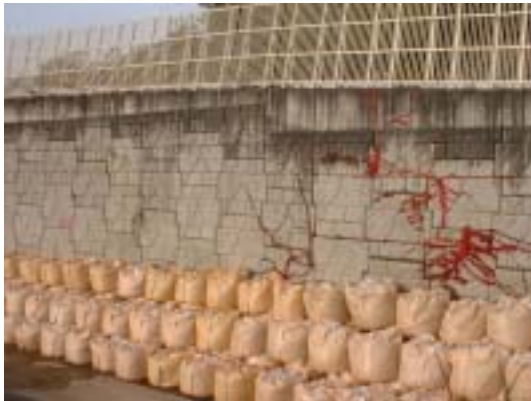
関越自動車道堀之内 IC 料金所から上り線本線に合流するランプ部に高さ約 9m の補強土擁壁（テールアルメ）が設置されている。擁壁下部から約 2m の位置からはらみだし、擁壁天端で約 20cm オーバーハングしていた。

上り線ランプに設置されているテールアルメ

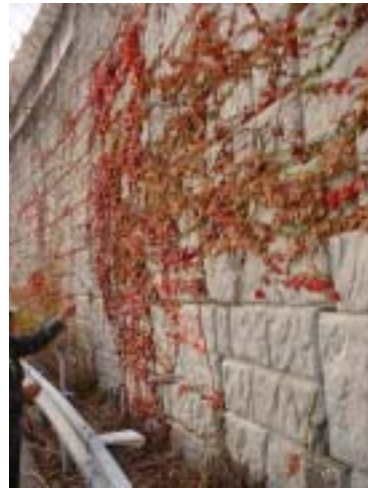
前面にはらみ出したテールアルメ

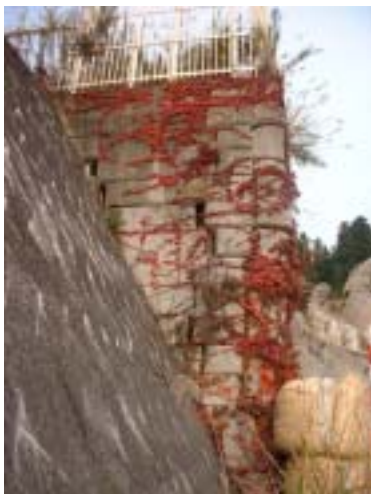
前面にはらみ出したテールアルメ

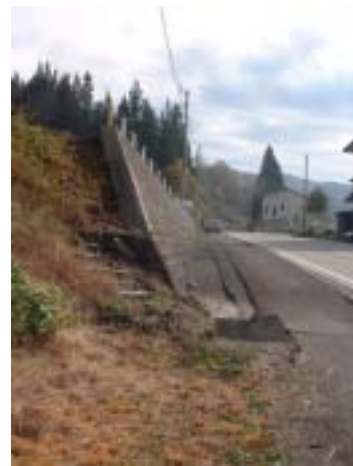
道路部に面したブロック積み擁壁

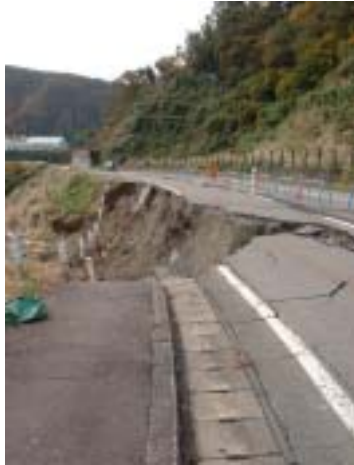
国道 252 号三坂トンネル十日町市坑口手前の片切り片盛り区間の盛土が崩壊した。崩壊部には埋設排水管路があったが、これから 15m ほど離れた盛土崩壊部内からの湧水を確認した。

崩壊箇所の全景
