活褶曲地形と地震被害概要

東京大学生産技術研究所 小長井 一男

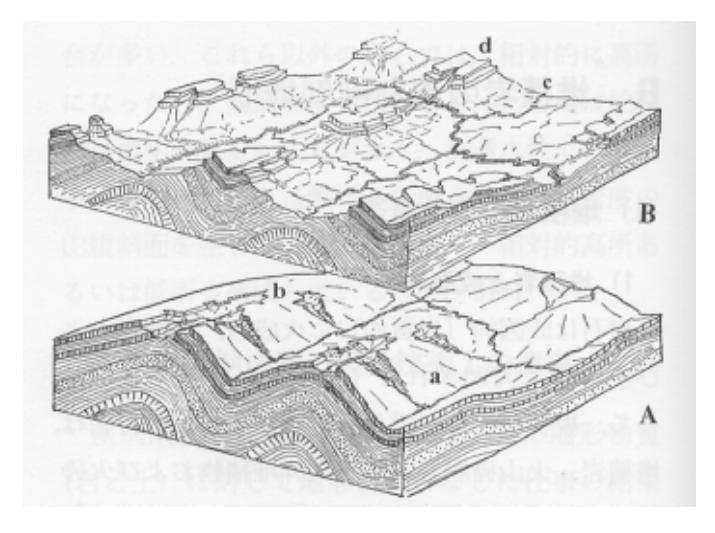
図 1.1 褶曲構造の差別的削剥 (de Martonne, 1927 の原図の一部)

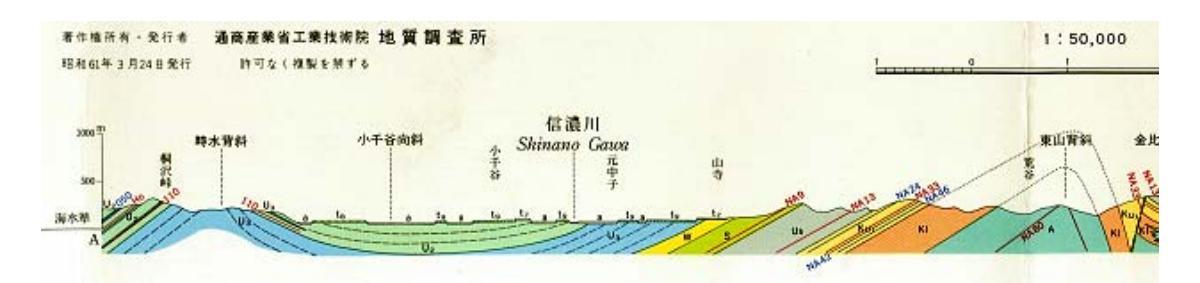
図 1.2 山古志あたりの活褶曲地形(地質調査所 1:50,000 地質図幅より): 図は小千谷市、 山古志村を結ぶ東西の切断面である。東山背斜軸のあたりの差別的削剥が特に著しく、こ こに向かって滑り落ちた旧地すべり土塊上に山古志村が広がっている。

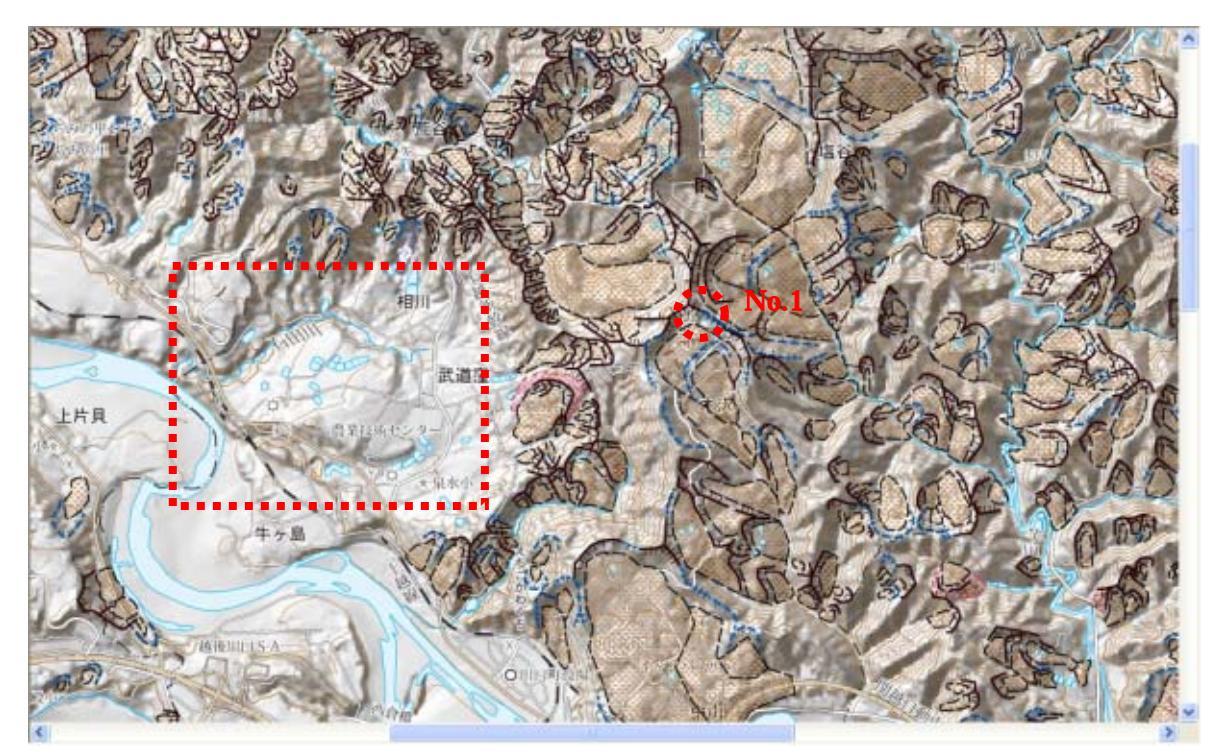
図 1.3 地すべり地形分布図(防災科学技術研究所): 図中のハッチ部分が地すべりによっ て移動した斜面であり、地震発生以前からこのあたりが名だたる地すべり地域として知ら れていたことがわかる。この地域の地滑り発生の 30~40%が融雪期に生じている。破線の 矩形内は信濃川の潜入蛇行が発達し蛇行切断が起こって取り残された旧河道である。

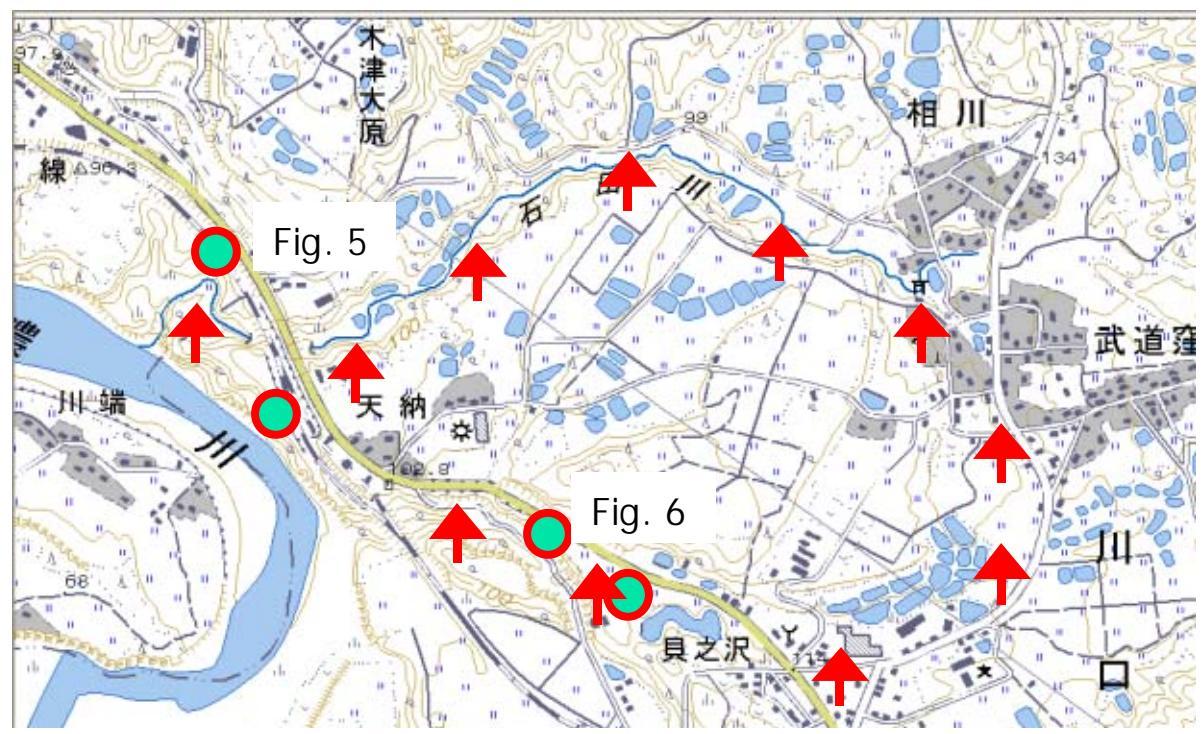
段丘として隆起する。そして段丘崖沿いに鉄道や道路が敷設されている部分で被害が集中 している(図 1.4).

図 1.4 蛇行切断によって残された旧河道(図中)と段丘崖に沿って発生した斜面崩壊(印。著者らの踏査(10月26日)で確認されたもの):

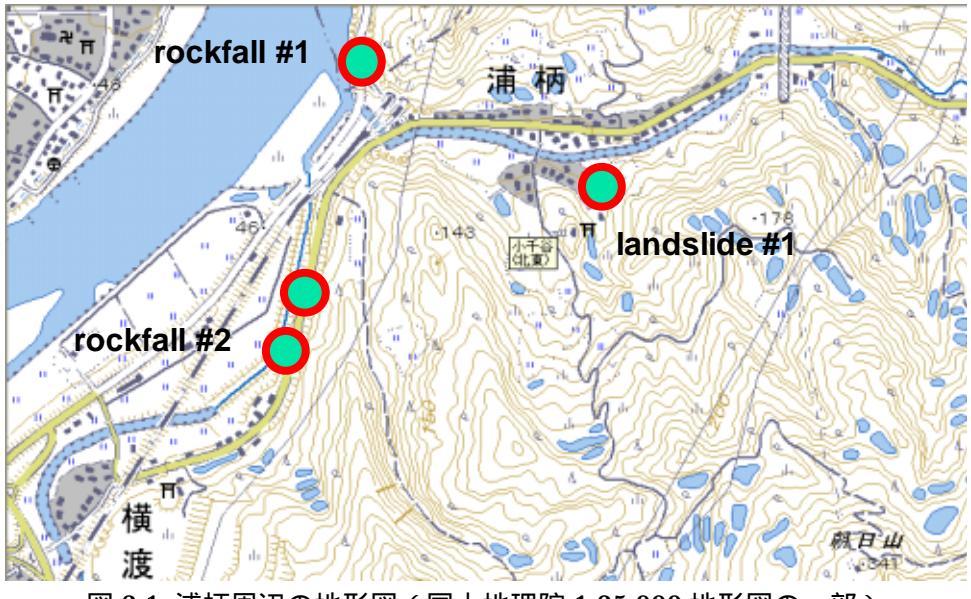
図 2.1 浦柄周辺の地形図(国土地理院 1:25,000 地形図の一部)

図 2.1 は小千谷市の東、裏柄周辺の地形図である。図中の rockfall #1 は鮮新世の白岩層(シ ルト質砂岩と思われる)の崩落(写真 2.1)である。崩落した岩の一部は節理に沿って割れ たもので酸化鉄の黄~赤褐色を呈しているが、かなりの破壊面は青灰色で破壊面そのもの が新鮮であることを示している。この崩落がどの深さまで達しているか、そこで何が起こ ったのかは今後の調査に俟たなければならない。しかしこれより南の rockfall #2(写真 2.2) は明らかに平板状の滑りであり、その滑り面は滑らかな平面である。図 2.1 の地形図の等高 線は西側に緩い勾配を持つケスタ(Questa)地形の特徴を示しており、すべり面はその緩 斜面の勾配とほぼ平行である。滑った土(岩)塊は信濃川に流れ込む野辺川(早瀬切断で かつての信濃川の名残川となったと思われる部分)を埋め、周辺の水田が冠水した。

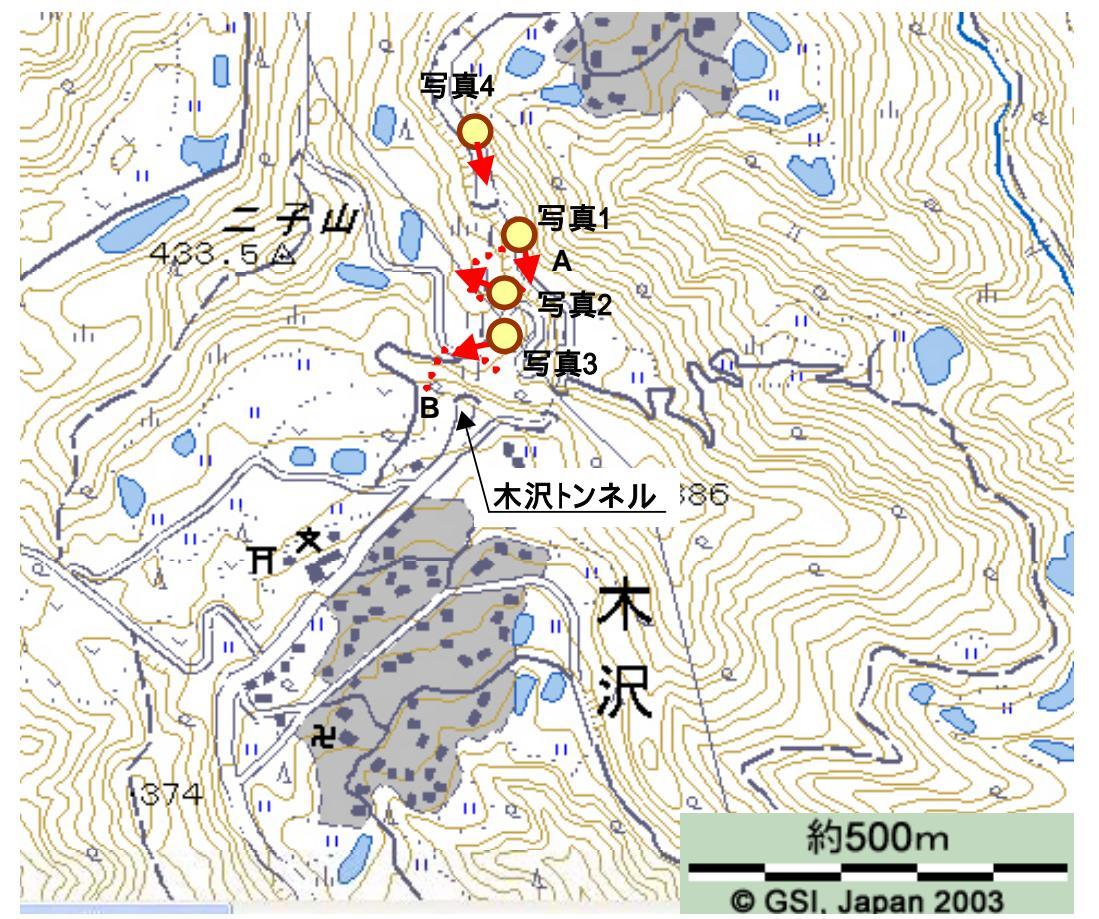
図 3.1 木沢トンネル周辺地形図(国土地理院 1:25,000 地形図に加筆): 丸印())が写真 撮影箇所。また付随する矢印は撮影方向。
