## 6．道路橋被害（日野）

### 2．福岡都市高速道路の高架橋の被害

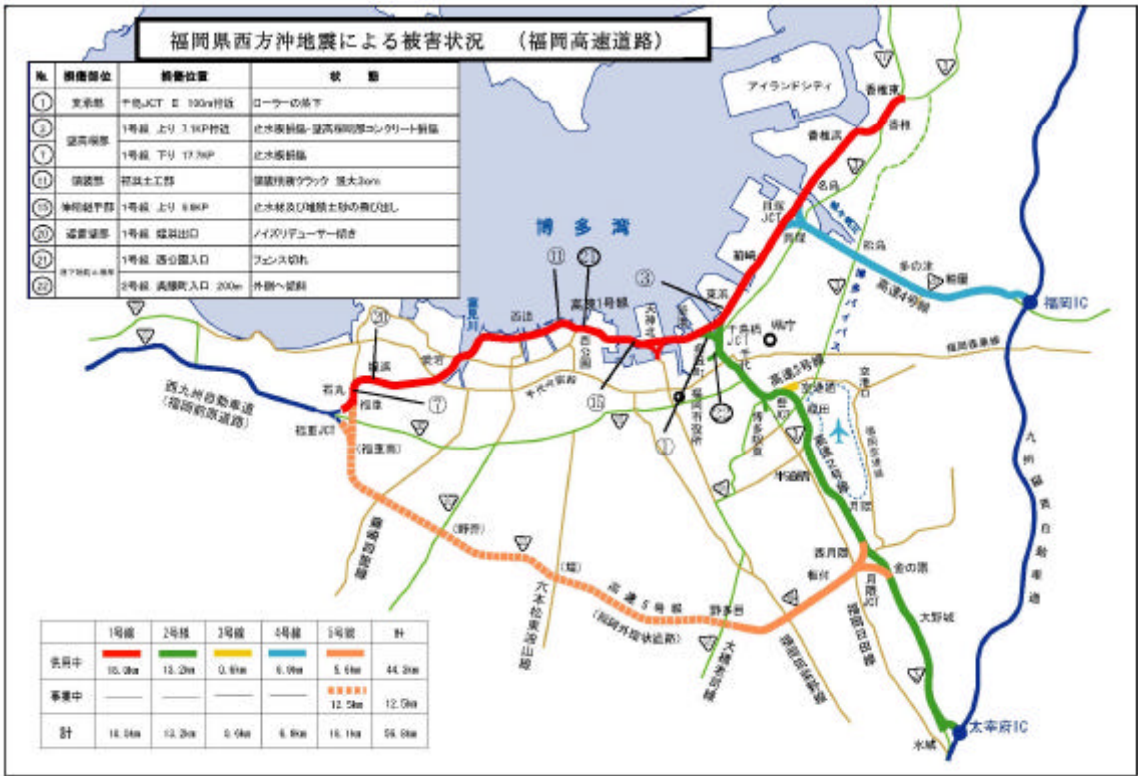
図 - 1 福岡都市高速道路の主な被害状況と発生位置

3月20日10:53の地震発生後、福岡北九州高速道路公社では、直ちに全線通行止めを行い、巡回点検および現場詳細点検を実施した結果、表—1のような被害状況が確認された。そのうち、主な被害状況とその発生位置を図-1に、また、それらの状況を図—2に示す。千鳥橋JCTの河川内橋梁のローラー支承のピンが破断し、その応急補修完了後の翌21日01:10に通行止めが順次解除された。

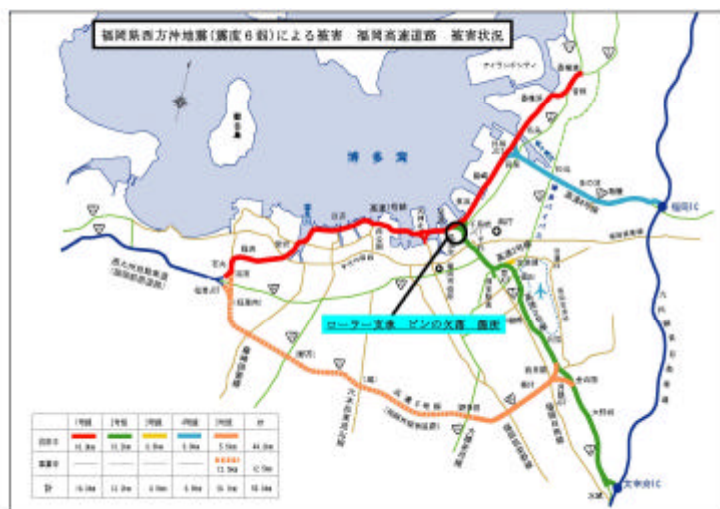
図 - 3 ロールー支承が損傷した千鳥橋 JCT の橋梁の位置

ローラー支承に損傷のあった橋梁は、図 - 3 に示す御笠川の河口に位置する 4 径間連続曲線鋼箱桁橋の可動沓であり、JCT 付近ということもあり、曲線半径が小さく、かつ縦断及び横断勾配の大きな橋梁である(図—4)。本橋の 5 橋脚のうち、今回損傷のあった橋脚を除く 4 橋脚は、上下線の橋桁がそれぞれ個別の T 形 RC 橋脚上で支持されているが、損傷のあった橋脚は、図—5 に示すように変断面の同一橋脚であった。

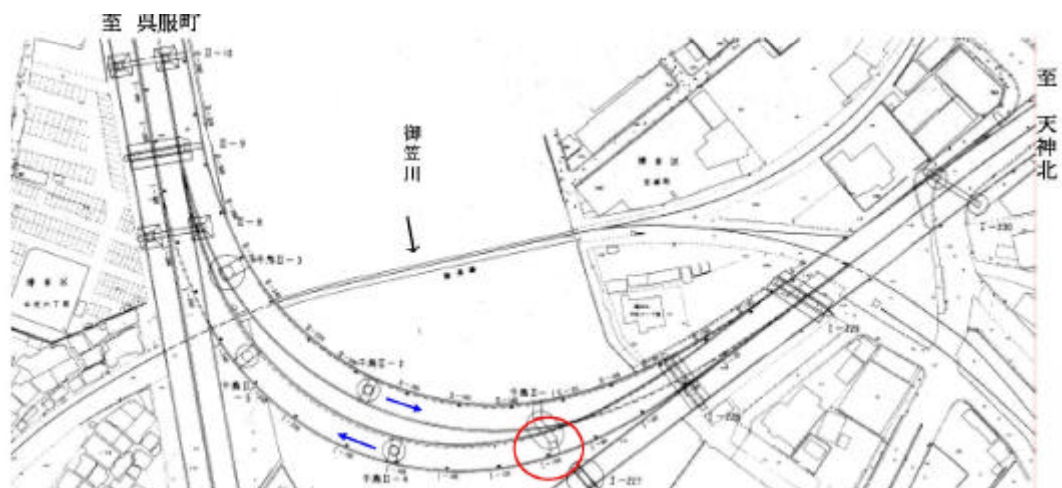
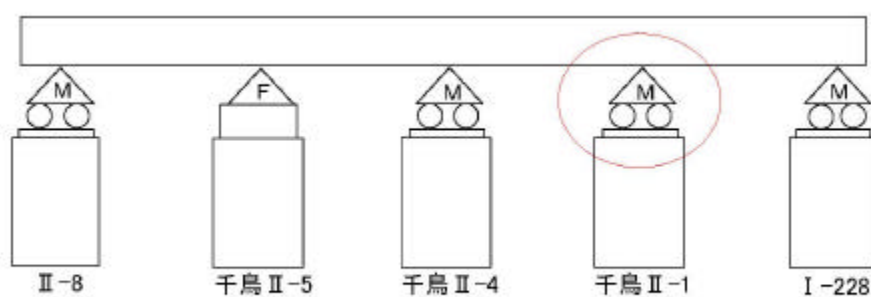
図 - 4 損傷したローラー支承の位置

ピンが破断した沓は、上り線(図 - 5 中の高所側の 2 箱桁のうちの上流側(向かって右側))であり、破断したピンの一部がサイドブロックを破壊して右外に飛出し、下り線(低所側)の路上に落下した。図 - 6 に損傷したローラー支承の状況を示す。また、ピンが破断しなかった下流側の沓については、サイドブロックのみが破損し、ローラーピンについては損傷が見られなかった。
