第 5 章 道路被害

5.1 道路被害概要

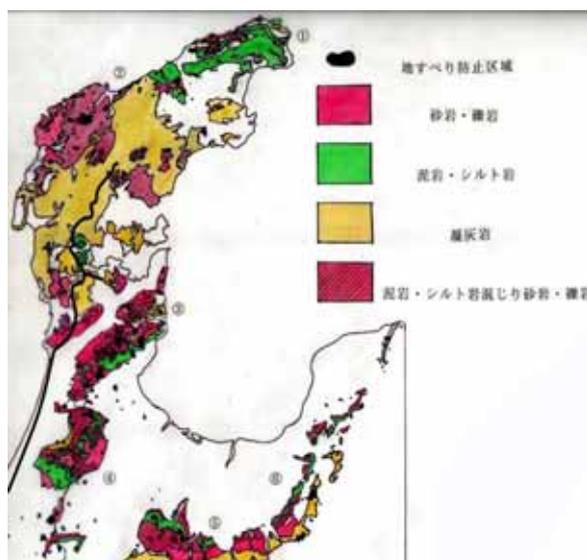
図5.1.2-1 地盤災害の多い地域

図5.1.2-1は、石川県での地盤災害多発地域を示す。それらは能登半島北側や能登宝達山系および金沢市東部に分布する第三紀堆積岩地域(図中の赤および緑の地域で地すべり、山腹崩壊、崖崩れ多発)、白山麓を中心とした第四紀の火山活動による噴出物や熱変質地域(県最南部山岳地帯で地すべり、山腹崩壊、土石流多発)、それに上述の能登半島中央部に分布する凝灰岩風化土地域(図中の黄色の地域で崖崩れ、土石流多発)などとなっており、いずれも、強度・変形特性に特徴的な地質、地盤がある。またそれ以上に特筆すべきは、これらいずれの地域とも、県内では有数の断層や褶曲の多い、強い地殻変動を受けた地形地域でもあり、より不安定要素が加わる。特に、本道路が通る凝灰岩風化土地域は、豪雨災害もたびたび受け、地盤のもろさや地形の不安定さが指摘されている。

盛土材料や地山の表層付近には、図 5.1.2-1 で示した凝灰岩風化土をもつ。この土質の特徴は、細粒分が多く、特に排水性に欠ける。また、乱れによる強度低下は大きく、転圧やトラフカビリティの確保に困難も生じる。吸水膨張も顕著で、スレーキングによる強度低下も大きい。
