5.2 能登半島縦貫有料道路 NO.6 被害状況及び復旧対策

5.2.1 能登半島縦貫有料道路 縦 - 6 被害状況

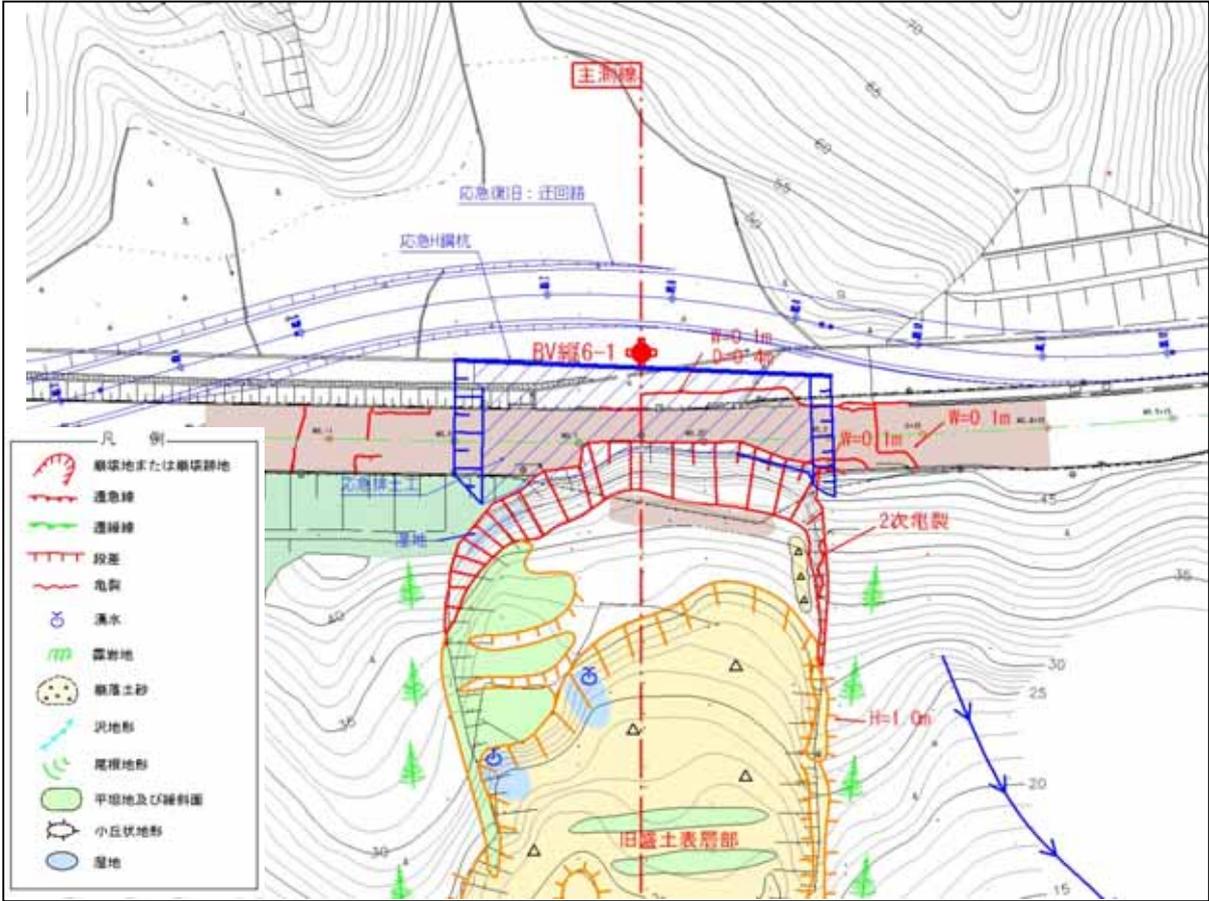
图 5.2.1-2 NO.縦 - 6 平面図

高さ約 30m の高盛土区間で延長約 60m にわたり上り車線が内浦側（または、南南東側）に崩壊し、崩落土砂は約 170m 先まで流れ出し耕作地に到達した。

盛土の靱性を向上させるため、4 段盛土の内下 2 段にジオテキスタイルを用いた補強盛土工とした。また、盛土内の排水性を向上させるため、暗渠排水工を施工する。

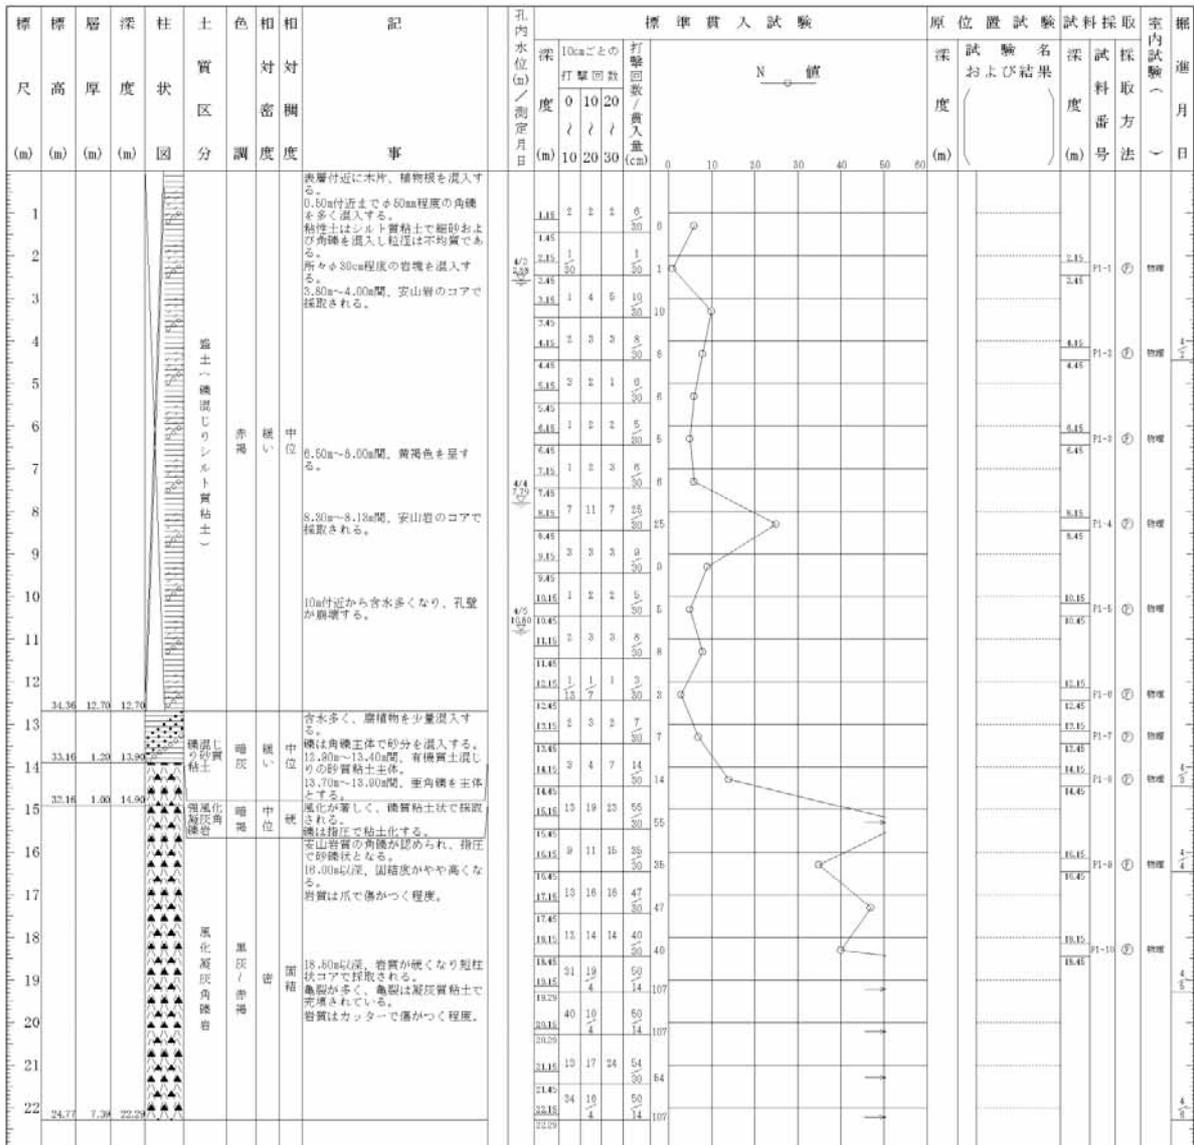
図 5.2.1-5 NO.縦 - 6 ボーリング柱状図

BV縦6-1孔 : L = 22m
