第7章 港湾施設の被害概要

7. 港湾施設の被害概要

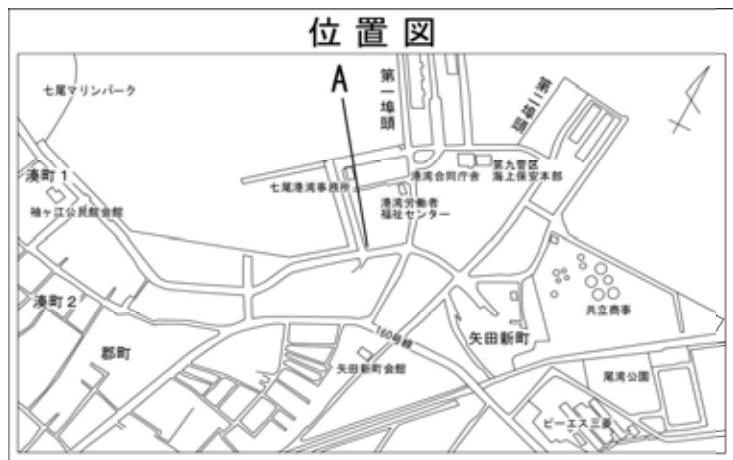
図 7.3-1 七尾港矢田新町地区位置図

七尾港矢田新町地区（震央距離約 30km）（図 7.3-1）では、液状化による噴砂（写真 7.3-1）、岸壁の海側への変位が観察された（写真 7.3-2）。同地区の物揚場（-4m）（図 7.3-2）および隣接する RC6 階建てのポートサイド七尾の周囲には液状化による噴砂が多く見られ、建物と地盤の間には隙間が発生していたが、建物本体の損傷は見られなかった。

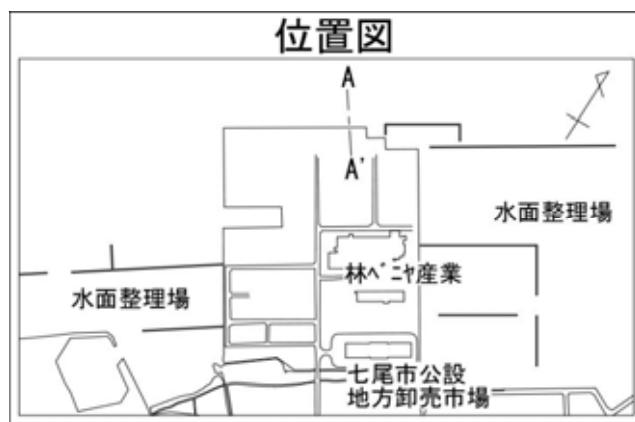
図 7.3-3 七尾港太田地区の木材加工基地 位置図

七尾港太田地区の木材加工基地（図 7.3-3）では、矢板岸壁 1 号（-10m）（図 7.3-4）は、エプロン背後の埠頭用地に液状化による噴砂が堆積しており最大 50cm 程度の段差が発生した。同野積場には液状化によると思われる噴砂も見られたが特に大きな亀裂はなく、広い範囲が一様に沈下したようである（写真 7.3-5, 7.3-6）。一方、2 号岸壁については、図 7.3-5 に示すように矢板前面はサンドコンパクションパイル工法、矢板直背後に 1 列グラベルドレーン工法、2 列目からロッドコンパクション工法で地盤改良がされていたことから目視では被害は認められず、被災当日も木材の荷役が実施されていた。現地では、潜水士による矢板前面の調査が迅速に実施されており、矢板本体の膨れ・土砂の流出等は確認されていない。
