**能登半島地震第2回調査報告（改定版+一部追加修正）**  
**—能登有料道路の崩壊盛土試料採取・試験と崩壊エリアの調査—**

報告日：2007年5月11日

中央大学 國生剛治

調査日：2007年4月5日

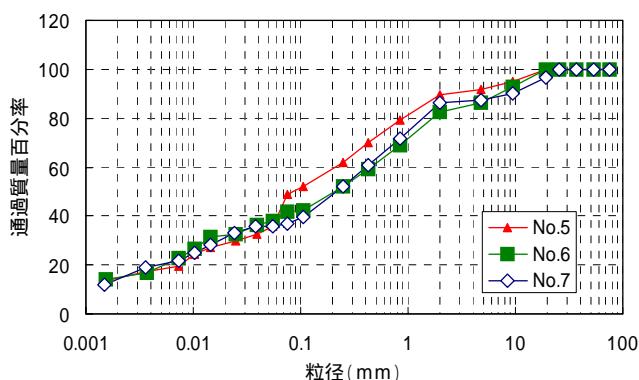
図-1 供試体の粒度曲線

- 1) 横田料金所から北 4km 地点（写真-2）で採取した 3 本の現地採取試料について非排水三軸試験を行った。表-1 にそれらの物理特性、図-1 に粒度分布を示す。供試体はすべて完全に飽和させ、49kPa で等方圧密し  $B$  値≈1.0 を確認してから、軸圧のみを変動させて繰り返し載荷を行った。図-1 に両振幅軸ひずみ 5%に達する応力比と繰り返し回数の関係を示す。これらの結果より、盛土材料は細粒分含有率 40%、粘土分含有率 20%、塑性指数 20 程度と粘性土的特徴がある割には、繰り返し回数  $N=20$  回での軸ひずみ両振幅 5%に至る応力比（通常の液状化応力比）が 0.21 で、粘性土を多く含む土としてはかなり低いことが分かった。また、その時点で計測された間隙水圧上昇量は 90%程度であったが、実際はもっと上昇している可能性がある。
- 2) 非排水繰り返し載荷試験で軸ひずみ両振幅が 10%に達するまで載荷した後、非排水のままで単調載荷圧縮三軸試験を行った時の応力ひずみ関係を図-2 に示す。軸ひずみ  $\epsilon = 25\%$ まで載荷したところ、ピーク強度には達していないがほぼ強度の漸近値
