4. 地盤及び落石被害

4. 1 Onna 村郊外 Aterno 川周辺の地盤クラック

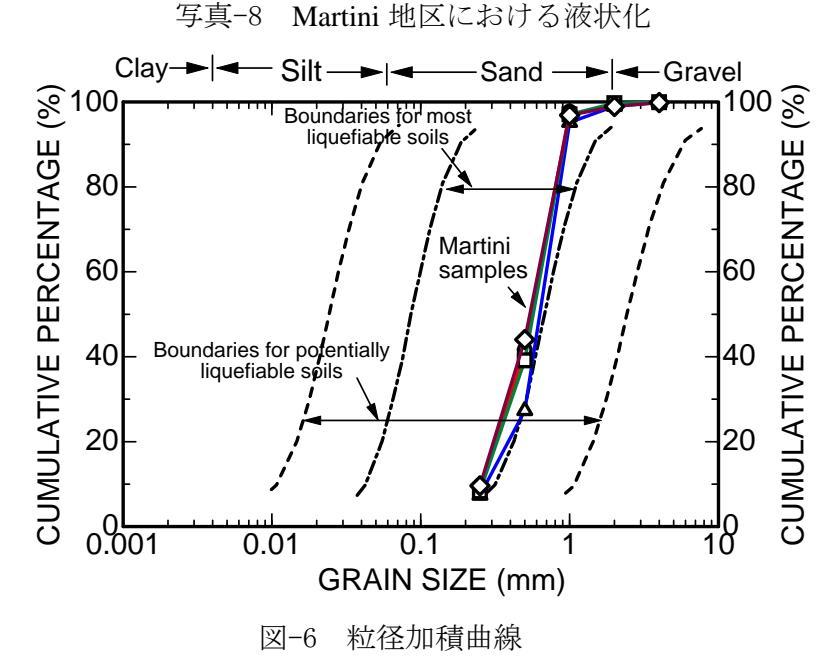
沖積低地が Aterno 川沿いに拡がっているが、液状化の痕跡はあまり見られなかった。しか し、Martini 地区と呼ばれる旧ラクイラ市街の南端に位置する Aterno 川沿い地区では、写真 -8 に示すように、河川近くの畑と駐車場において、噴砂が見られた。噴砂厚さは最大 100mm 程度と大規模なものではないため、液状化による周辺地盤た構造物への影響は生じていない。 図-6 は持ち帰った噴砂を東海大学とトルコの Pamukkale 大学で分析した粒径加積曲線であ る。0.2~1mm の粒径が卓越しており、液状化しやすい砂層に相当する。
