石積み擁壁の道路構造物への適用に関する研究（1）

～ 石積み（穴太衆積み）の構造特性と耐震履歴について ～

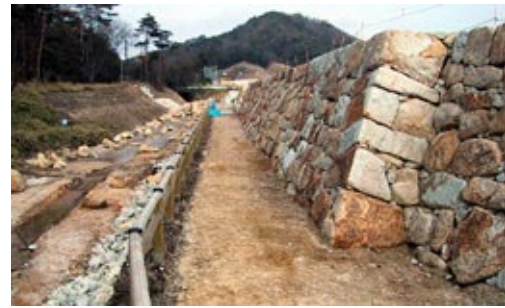
図1. 石積みを用いて付替えられた東海自然歩道

第二名神高速道路の甲南トンネル西坑口付近は、緑豊かな自然公園内を通過し、東海自然歩道が清流に沿って設置されている。その付替えに際し、高速道路の本線盛土との間に擁壁構造が必要となり、豊かな自然景観との調和を重視する。現場から転石が多く発生する。石をそのまま利用できる地元近江の伝統技術である。との理由から穴太衆積みを採用すること

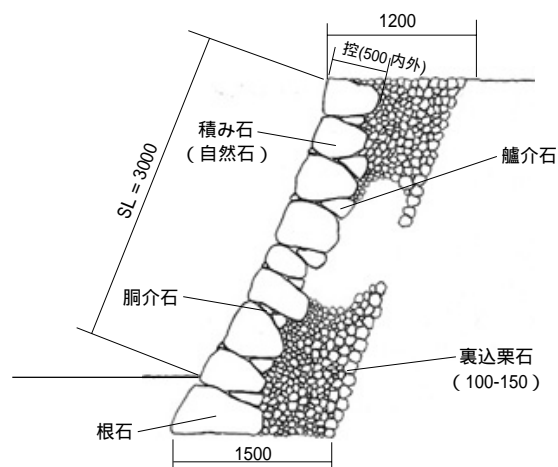
図2. 石積みの構造（穴太衆積み関係資料より）

穴太衆積みは自然石を使用した野面積みで、構造的特長としては、石をやや内側に寝かせ加減にする、上の石が下の石よりやや前にせり出ているため雨水が浸入しにくい、1/3程度奥で石を合わせ表面は隙間が多いなどがある。このうち池本らの研究（1）などで、すべり線の発達を抑制し耐震性を高める構造であることが確認されている。
