# 能登半島地震の合同視察意見交換会資料

金沢大学自然科学研究科  
地盤工学会北陸支部

# 地震の概要

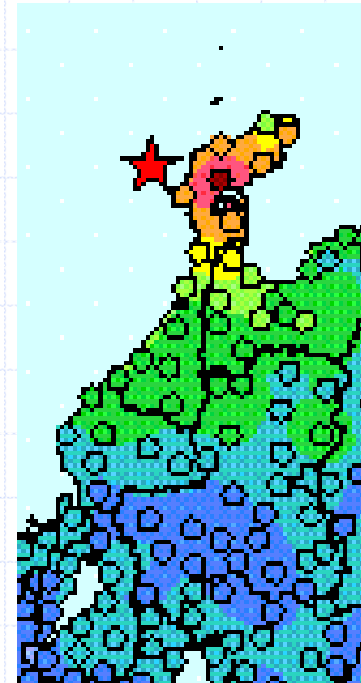
SI値分布

- 計測震度，SI値は実被害に対応していない

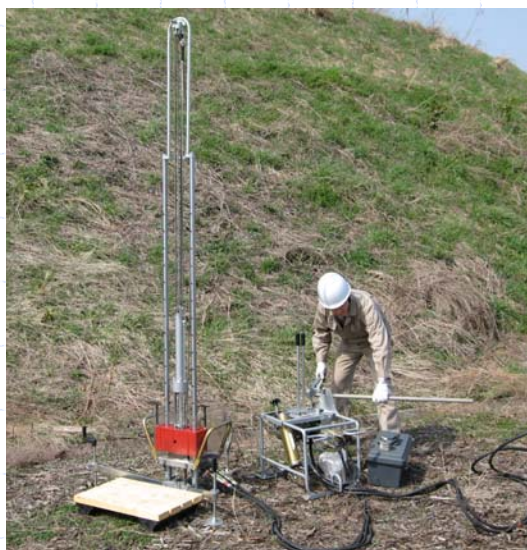
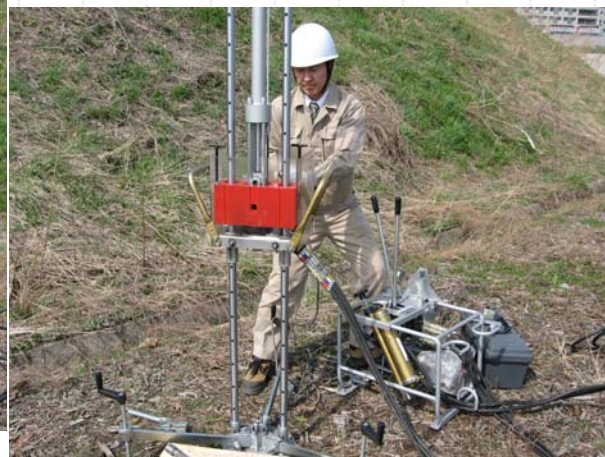
イタリア製Dynastar

静的および動的コーン貫入試験

- 普及が急ピッチで進んでいるので原因を改名しにくい。  
(特に能登有料)
- 支部で行った盛土の耐震評価のチェック (大森さん)
- 個人住宅の調査が難しい。
  - 町内会単位での調査依頼等はやできないか？
  - 簡易な原位置調査の実施はできないか？
