# 水制による止水域形成に及ぼす河道線形の影響について

京都大学防災研究所 武藤裕則

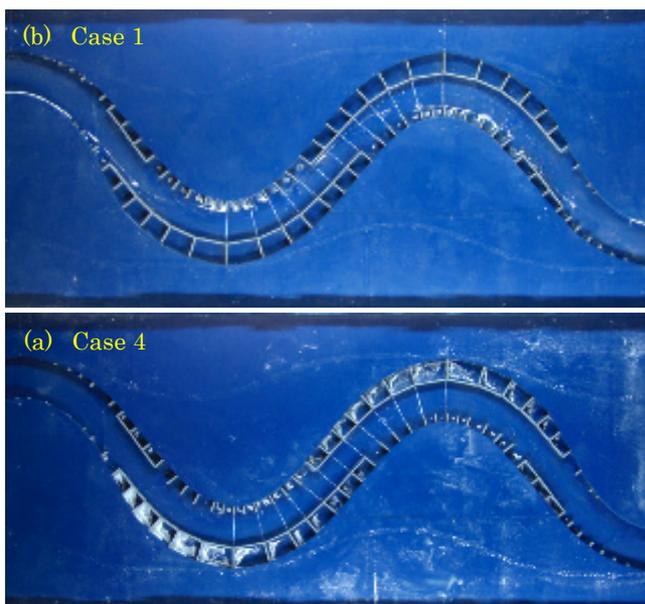
図1 わんどへの PVC 粒子の堆積状況

図1はわんどへの粒子の堆積状況を、一方図2は表面流速分布を、それぞれ inbank 流れ (Case 1) と overbank 流れ (Case 4) について比較したものである。図1において、Case 1では内岸側わんどへの堆積が支配的である。なお、同じ内岸側わんどであっても、わん曲頂部を境に、下流側では堆積量が大きいが上流側が小さい。これは、主流部における粒子の主要な流送部（低水路底面に描かれた白い筋）が、わん曲部の前半において外岸寄りから内岸寄りにシフトしており、わんどに捕捉される可能性のある粒子が、頂部上流側より下流側の方がわんどに近接して多く流れていることに起因すると考えられる。なお、図2の表面流速分布を参照すると、流速最速部の外岸へのシフトと、上述の粒子の流送部のシフトが、わん曲頂部を境界として対称的に発生しており、二次流との関連がうかがえる。

一方、Case 4では、Case 1とは対照的に外岸側わんどへの堆積が目立つ。特に、高水敷から低水路へ流れ込む部分での堆積量が多いことから、高水敷上を流下した粒子が捕捉されていると考えられる。これに対してわん曲部内岸側わんどでは、わん曲部前半については堆積はほとんどなく、後半に位置するわん曲部の中心付近にわずかに堆積が見られるのみである。これは、図2に示した表面流速分布からも推測されるように、低水路主流部における粒子の主要な流送部が inbank 時とは異なることに加え、特にわん曲部前半は低水路から高水敷への乗り上げ部にあたることから、加速流の影響を受けて粒子の堆積が生じにくいことが考えられる。

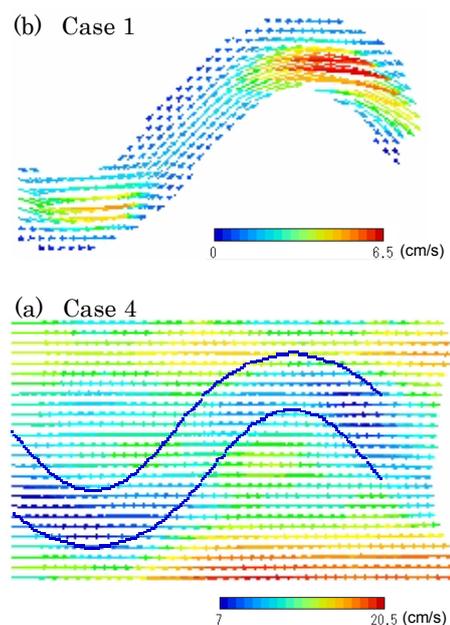
図2 表面流速分布
