土木学会平成27年度全国大会
研究討論会 研-24 資料

頻発する土砂災害の減災に向けて —発生メカニズムと社会的対応—

「頻発する土砂災害の減災に向けて～発生メカニズムと社会的対応」

火山地域における土砂移動現象の特徴

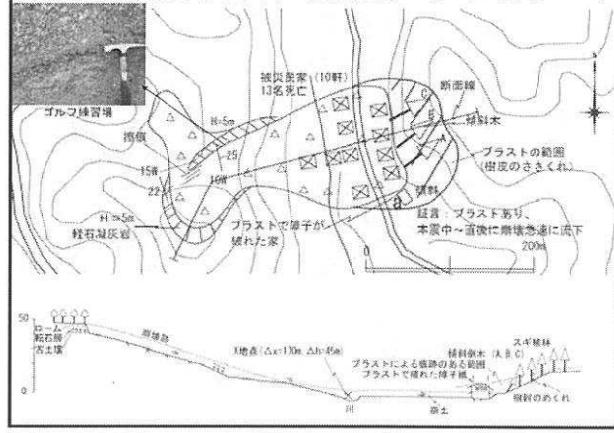
東北地方太平洋沖地震葉ノ木平地すべり

- ・火山地域では、地震時に特殊な土砂災害が発生することも注目され始めている。たとえば、岩手・宮城内陸地震時の荒砥沢地すべりである。千木良は1949年今市地震、1968年十勝沖地震、1978年伊豆大島近海地震、1984年長野県西部地震、2011年東北地方太平洋沖地震等で火山テフラがすべり面となる土砂災害があることを報告している。
 - ・著者も2004年新潟県中越地震での横滑地すべりや2008年岩手・宮城内陸地震時の荒砥沢地すべり、2011年東北地方太平洋沖地震での葉ノ木平地すべりなどの調査を行なっており、いずれも軟石層等の火山碎屑物がすべり面となる火山地域独特な土砂災害を起こしている。
 - ・この火山地域での地震による土砂災害について、詳細は「家族を守る斜面の知識」を参照していただきたい。特に、地震前の先行雨量が多い斜面では、地震時の土砂災害が大きくなることを知っておいて欲しい。以下に、地震時に土砂災害が発生した火山地域の3つの事例を述べる。

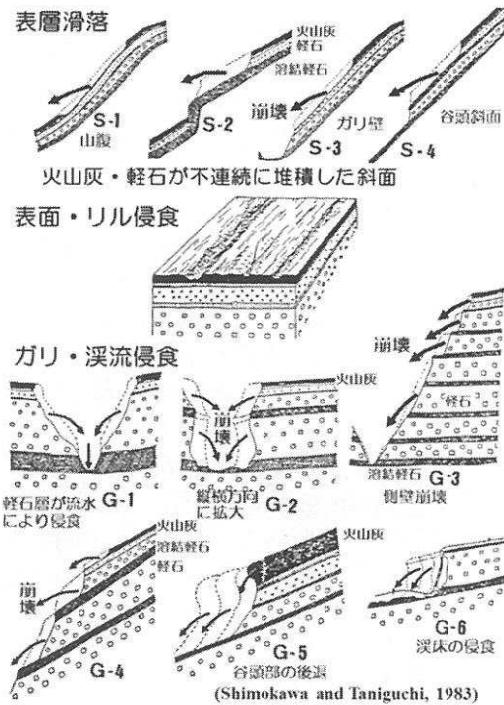
図1 桜島の土砂移動現象の形態

図1は、桜島でみられる土砂移動現象の形態を示したものである。火山噴火に伴って放出される火山灰が地表面を覆うと、流域の水文環境は急激に変化する。すなわち浸透能の低下により少ない雨で表面流が発生し、斜面では表面・リル・ガリ侵食によって土砂が生産され、さらに土石流の発生につながる。

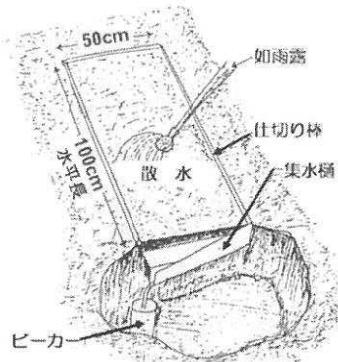
図2 散水型浸透能試験

浸透能低下→表面流発生→表面・リル・ガリ侵食発生に起因する土石流の警戒避難対応には、火山灰、軽石それぞれの分布・堆積厚・堆積構造の情報が必要である。同時に、火山灰が堆積して水文環境がどの程度変化したかを把握する指標として浸透能の変化は重要な因子であり、短時間で把握する必要がある。そのため、噴火直後に広域かつ迅速に浸透能を測定する方法として、簡易な散水型浸透能試験が提案されている(図2)。

(下川ら, 1987, 地頭菌ら, 1996)

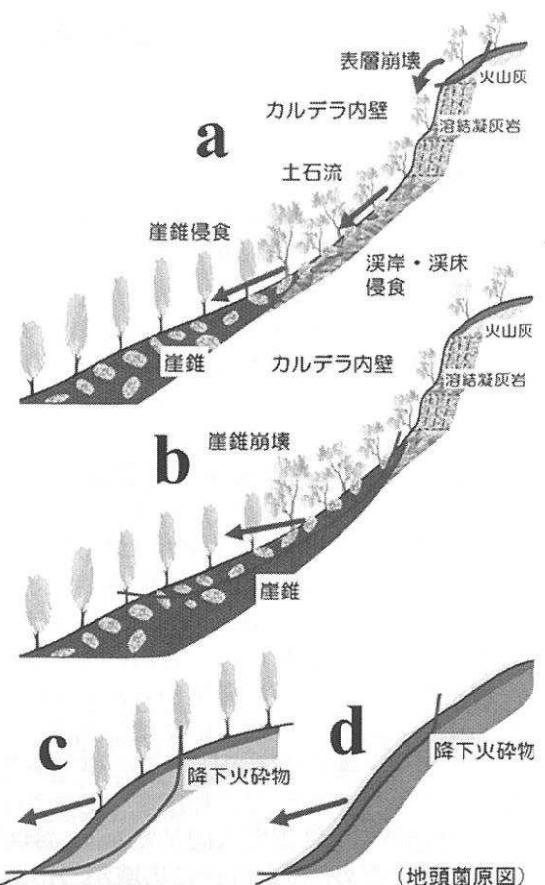
図3 阿蘇地域の崩壊模式図

2012年7月に阿蘇地域を襲った大雨は様々な土砂移動現象を引き起こした(図3)。

中央火口丘の急斜面の崩壊(d): 中央火口丘の草地や林地の急斜面において火山灰を主体とする表層土が滑り落ちる表層崩壊が発生した。崩壊は小規模であるが、多数発生したため、流出した土砂が河道に堆積した。

古恵川流域の急斜面の崩壊と土石流: 古恵川流域の風化斜面あるいは崖錐斜面では複数の崩壊が発生した。一部は、崩壊土砂が急勾配の溪流を流下しながら溪床の岩塊を巻き込んで土石流となった。土石流は、溪流側壁の侵食や脚部侵食に伴う溪岸崩壊を引き起こし、その土砂も取り込んで下流に多量の土砂を堆積させた。

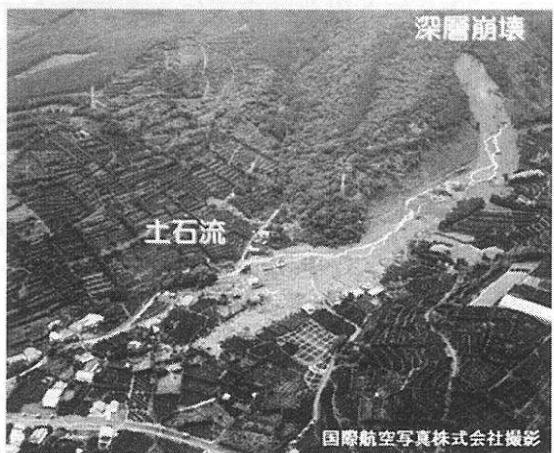
図4 1997年針原深層崩壊

九州では多様な地質条件のもとで大規模な土砂移動現象（深層崩壊）が発生している。そのひとつに火山性地質の地域で発生するタイプがある。たとえば鹿児島・熊本・宮崎の 3 県の境界付近には鮮新世から更新世にかけて活動した火山に関連する地層が分布しており、1972 年宮崎県えびの市、1997 年鹿児島県出水市、2003 年熊本県水俣市などで深層崩壊が発生している。そのタイプの特徴を 1997 年出水市針原川流域で発生した深層崩壊（図 4）を例にして挙げると、崩壊は総雨量 400mm 程度で発生し、崩壊土砂量は 10 数万 m³ であり、崩壊土砂が土石流となって集落を襲った。崩壊した斜面の地質は、深層風化した安山岩溶岩であり、その下位は同質の凝灰角礫岩である。崩壊直後、それらの境界からは多量の湧水が見られ、安山岩溶岩は透水層、凝灰角礫岩は難透水層の役割を果たしていた。また崩壊した斜面は地下水が集まる地下構造となっていた。

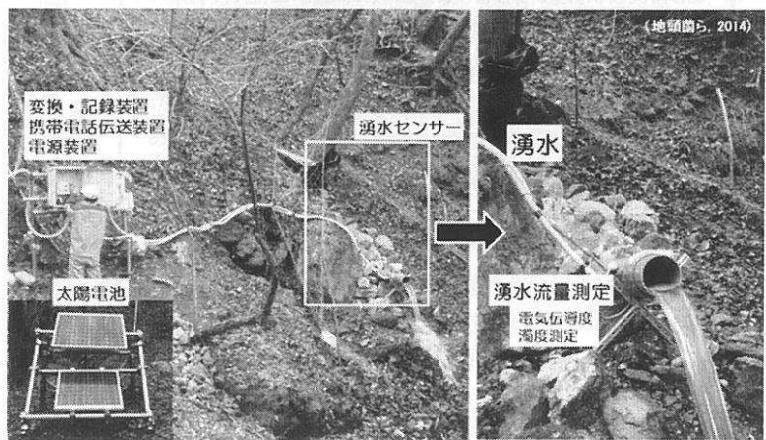
図5 湧水を活用した深層崩壊発生の警戒対応

火山性堆積物が分布する地域に見られる深層崩壊は、堆積構造や風化度の差異による透水層と難透水層の境界部で発生する場合が多く、深層崩壊発生の危険斜面抽出にはそういう地質の特徴と地下水集中の構造を意味する湧水の分布を把握することが重要なポイントとなる。深層崩壊は表層崩壊より多量の雨量で発生するが、深い地下水が関係しているために降雨がやんでもから発生することもある。これまでのような雨量からの警戒対応には限界があると考え、基岩内の地下水の状態を反映している湧水に着目している。湧水は深層崩壊発生の時間を判断する重要な因子であり、現在警戒対応への試行中である（図 5）。

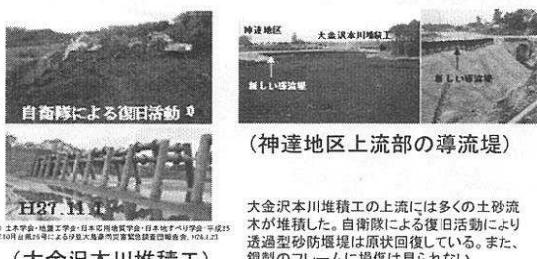
砂防施設の復旧状況

1) 土木学会・地盤工学会・日本応用地質学会・日本地すべり学会 平成25年10月台風19号による伊豆大島適用災害緊急調査報告会 H26.10.23
(大金沢本川堆積工)
