# 四谷見附橋は基準をクリアーするか

熊本大学工学部 土木環境工学科  
小林 一郎

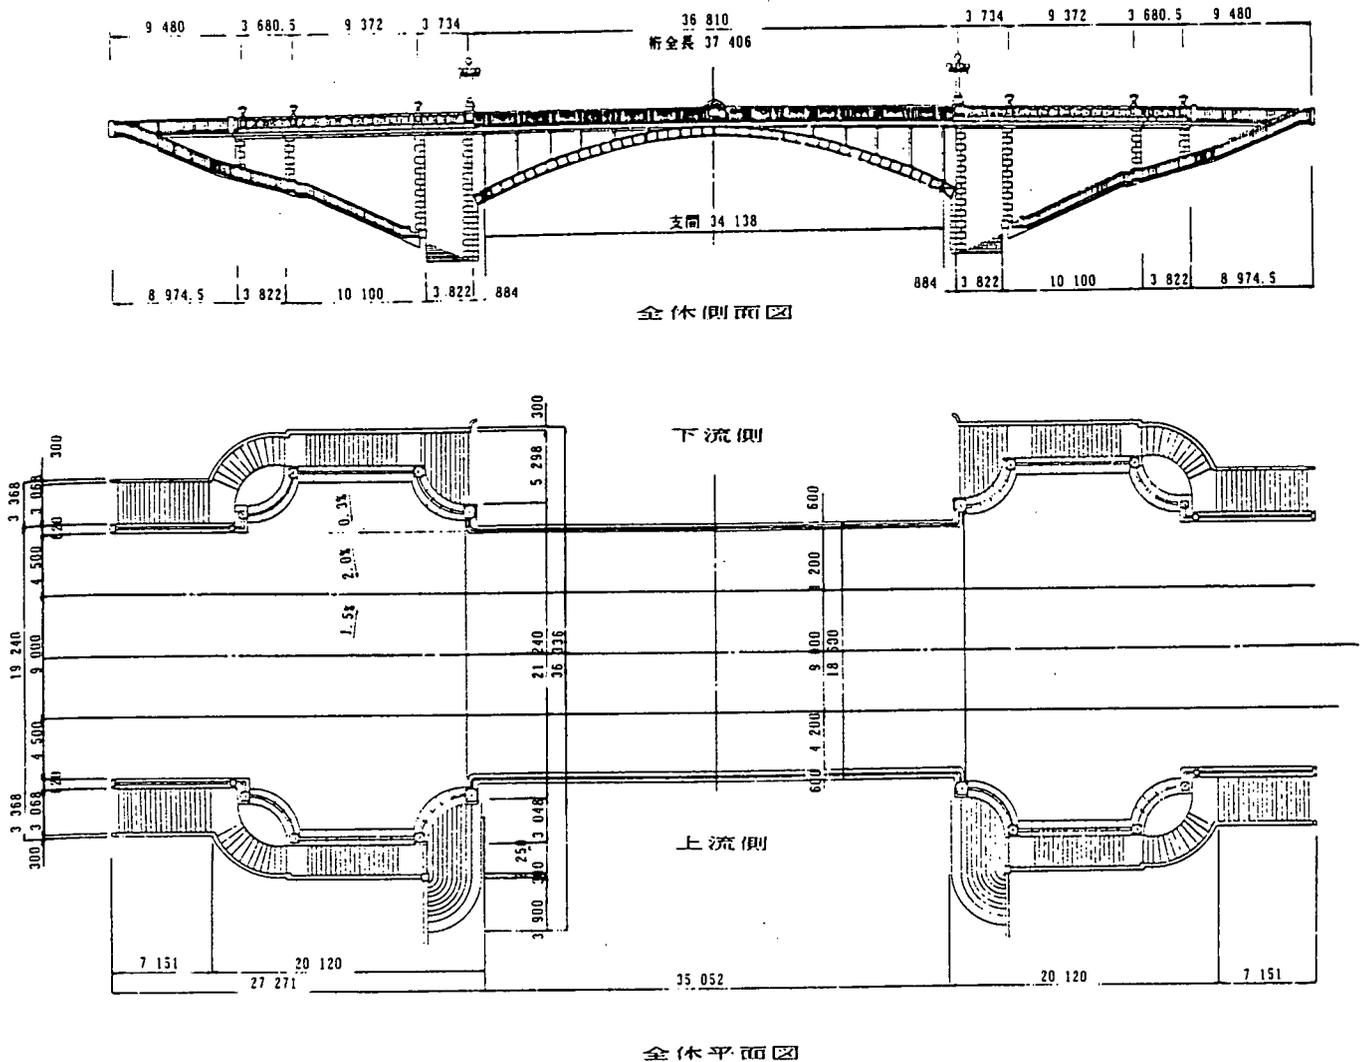
図 - 1 長池見附橋の全体図（文献1より転載）

cm<sup>2</sup>) 相当のものであることが判明した。四谷から多摩ニュータウンへの移設に当たっては、詳細な設計計算が行われた[文献 1]。図 - 1 は一般図である。上部工については、設計条件は、表 - 1 の通りであり、「道路橋示方書同解説 平成 2 年度版 (以下「道示 H2」)」が用いられている。この結果を用いて、新橋の設計が行われた。表 - 2 は部材の応力度照査の一部であるが、アーチ・リブのスパンの 1/4 点での実圧縮応力度が 863kg/cm<sup>2</sup> と、1400kg/cm<sup>2</sup> の許容値に対して十分に余裕のある設計になっている。

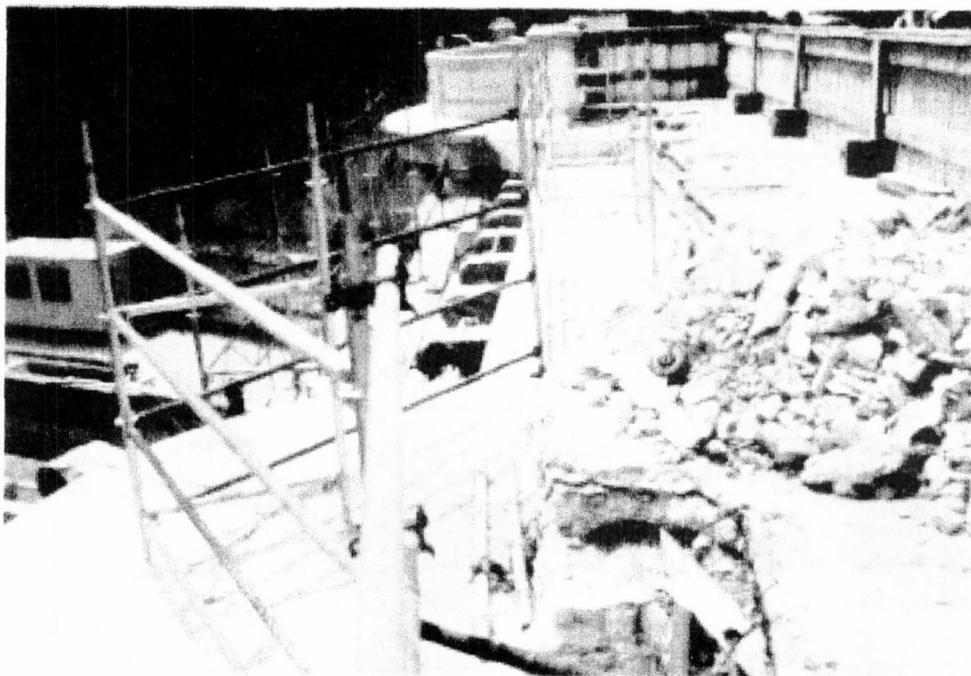
写真-1 ボン・ヌフの工事

ヨーロッパの文化財としての橋梁の補強の原則は、①凍結保存や移設保存は全く例外であり、基本的には現在位置で供用しながら保存する。②このため、構造の劣化に対しては内部の補強を行い、外観は変更しないのを原則とする。たとえば、パリのロワイヤル橋は、一旦、表面の石積みを移設し、内部をコンクリートと鉄筋で補強し、再度石積みを工事前の状態に復旧した。写真-1はこの夏行われたボン・ヌフの美化工事（表面の汚れ除去）に伴って行われた高欄部分の工事で、一部新しい石材が用いられていた。写真-2は、①の現地保存の究極の事例で、これ程徹底した例はフランスでも初めてのものであるが、マコンの石橋の撤去（河川の拡幅による大規模船舶の航路確保が目的）問題の解決策である。すなわち、ソーヌ川の右岸の歴史的市街区に指定されマコンの旧市街と石橋の全体を保存するため左岸側に5kmにわたって運河を掘っている。

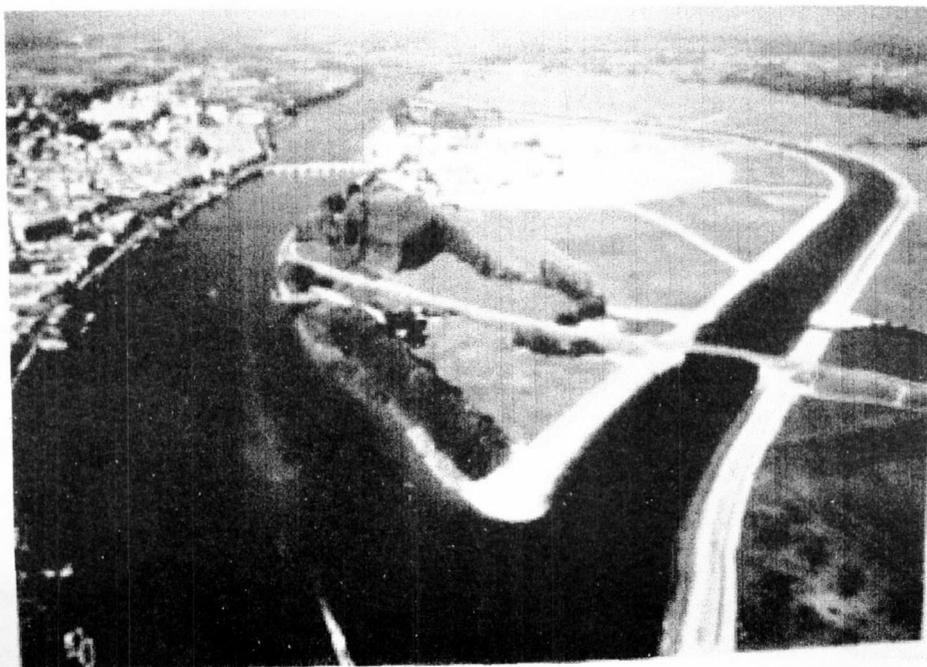
写真-2 マコンの橋と迂回運河
