## まさ土地盤における吸水型振動棒締固め工法の実施工事例

## (その1) 施工機械および地盤改良工事の概要

前田建設工業株技術研究所 正会員 ○清水英樹 石黒 健

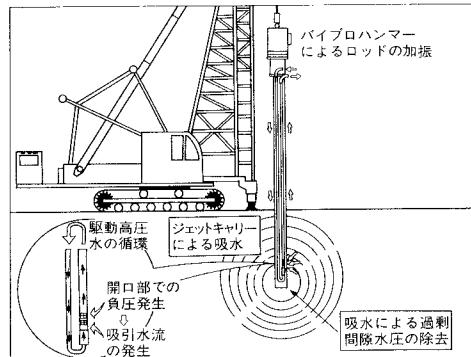
図-1 施工機械の概要

吸水型振動棒締固め工法の施工機械の概要を図-1に示す。施工機械は、汎用の三点式杭打機に大型バイブロ及び吸水管を一体化させた振動ロッド(H400)を取付けることにより構成される。本工法の特徴は、吸水システムとして図中に示すジェットキャリー方式を採用していることにある。この方式の利点は、真空ポンプでは為し得ない高揚程の吸水が可能であるとともに、吸水部から流入した土砂が高圧の循環水とともに地上に運ばれるため、施工中に目詰まりが生じないことがある。表-1に施工機械の仕様を示す。

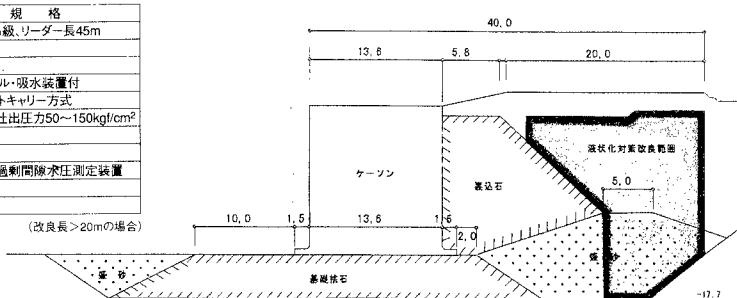
図-2(a) 施工標準断面図

本工事の目的は、兵庫県尼崎市東海岸町地先の埋立地に建設されたケーソン式岸壁(-12m)の裏埋土として投入されたまさ土の液状化防止であり、締固め工として吸水型振動棒締固め工法が採用された。図-2(a)に施工標準断面図を、図-2(b)に施工平面図を示すとともに各種調査工の位置を記した。当初計画では、従来型の振動棒締固め工法と吸水型振動棒締固め工法の2つの工法で本施工を行う予定であったが、施工ピッチを決定するための試験施工(96本)を終えた段階で、両者の改良効果に歴然たる差が見られたため、本施工は吸水型振動棒締固め工法 3.3m ピッチの施工のみとなった。なお、施工エリアは約 2,000m<sup>2</sup> (=20m×100m) で、平均貫入長は 12.2m であった。

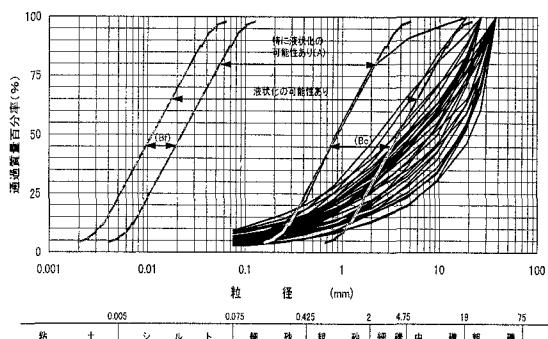
図-3 裏埋材（家島産まさ土）の粒度分布

施工エリアの造成に用いられていたのは、家島産のまさ土であり、事前ボーリング調査の結果から得られた粒度曲線を図-3に示す。いづれも均等係数は 10 を大きく超えていたが、「港湾施設の技術上の基準・同解説」の粒度分布による液状化判定によれば、「液状化の可能性あり」の領域に一部が重複している。

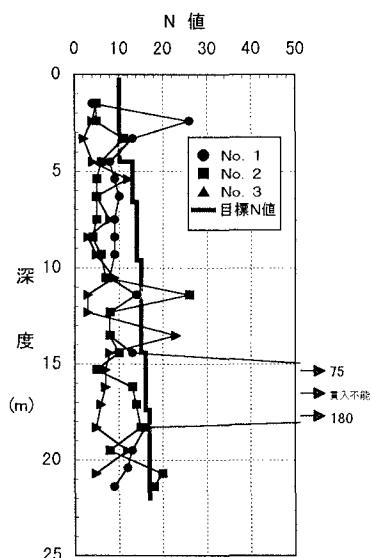
図-4 改良前のN値分布

図-4は改良前のN値分布を示したものである。図中には、事前の液状化判定に基づく目標N値のラインを併記した。本施工エリアの造成は Bor. No. 1→No. 2→No. 3 の順で行われており、造成後の経過日数に違いがあるため、初期N値に若干の差が見られること、表層付近にN値の高いところ（重機走行の影響と思われる）や礫溜りに当たり高いN値を示しているところも局所的に見られるが、多くの点がN値 10 以下であり、目標N値をクリアしていないことがわかる。以上の結果から、本施工エリアが液状化対策の必要な地盤状態にあったことが伺える。
