# 阪神・淡路大震災後における被災建物の再建実態と再建遅延要因の分析\*

## —神戸市東灘区東部地域を対象として

Analysis of Actual Conditions of Reconstruction of Damaged Buildings after the Great Hanshin-Awaji Earthquake  
and Factors Causing its Delays -A Case Study of the Eastern Part of Higashinada-ku in Kobe City

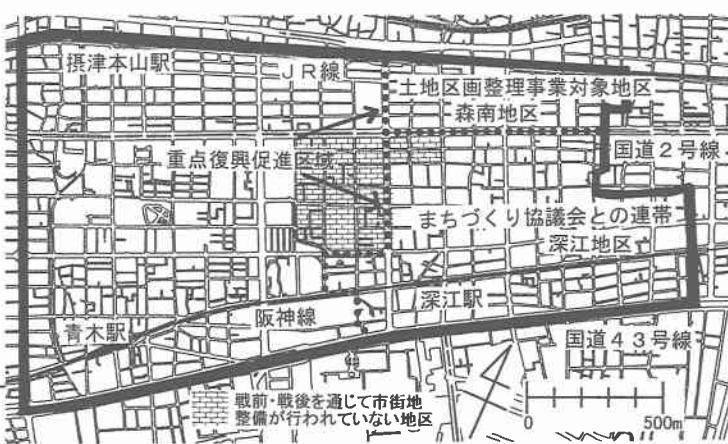
図-1 調査対象地域

図-1 は、本研究で調査対象とした神戸市東灘区東部地域を示したものであり、総面積は 310ha、43 町丁目より構成されている。当該地域の北端は JR 線が、南端には国道 43 号線が位置しており、また、対象地域の中央より北側

(山手) には国道 2 号線が、南側 (浜手) には阪神本線がそれぞれ東西に貫いている。

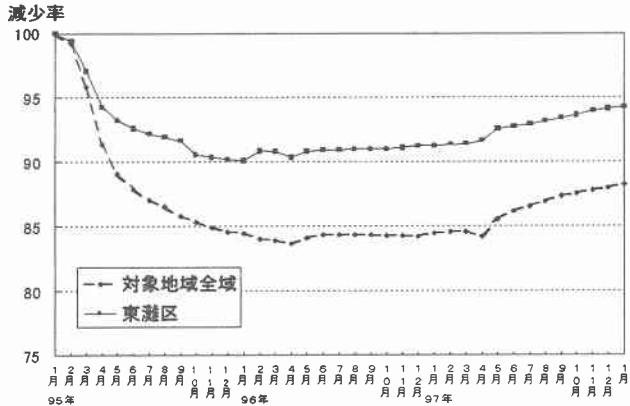
図-2 人口の推移(住民基本台帳による)

震災直前の当該地域の常住人口は、1995 年 1 月の住民基本台帳からの集計によると 53,710 人であり、これは東灘区の総人口 192,138 人の約 28% を占めている。また、図-2 は震災直前の 1995 年 1 月現在の人口を 100 とし、住民基本台帳から震災後 3 年にわたって毎月の減少率を求め、その推移を示したものである。

この図によると、対象地域全域、東灘区のいずれも、震災直後 4 ヶ月あまりの間に急激に人口が減少し、その後も減少幅はやや小さくなっているものの減少傾向を示している。そして対象地域と東灘区のいずれもそれぞれ 96 年 4 月と 1 月に減少率の最大値 15.6%、9.9% を示し、その後は、約 1 年にわたって停滞を続けている。また 97 年 4 月以降は後に図-5 の被災建物の再建状況で示すように、比較的再建が容易な戸別住宅の再建がほぼ完了したことやその後も集合住宅の再建が完了し始めたことなどから、住民が元の居住地へと次第に戻ってきたため、緩やかながらも

増加の傾向が見られるようになった。しかしながら震災より3年経過時点においては依然としてそれぞれ11.8%、5.8%の減少率を示している。

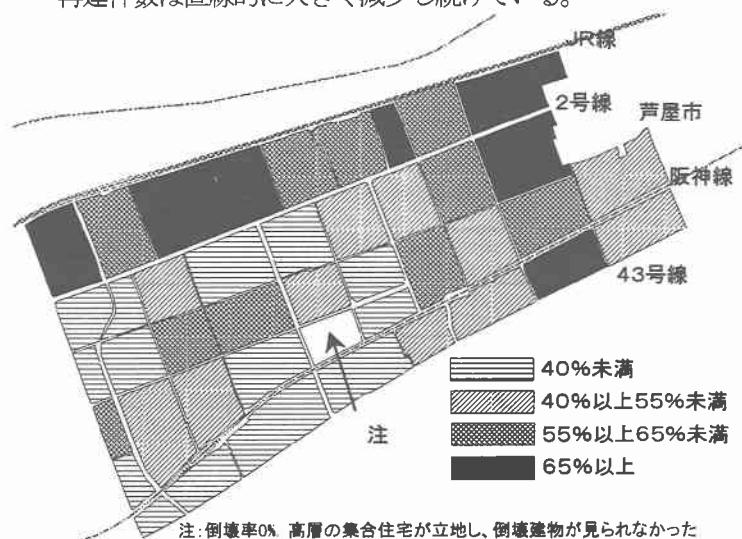
図-3 町丁目別にみた建物倒壊率

対象地域では、全建物のうち平均して54%の建物が全壊もしくは半壊の被害を受けている。一方、図-3は、対象地域内における43町丁目別の建物倒壊(全半壊)率を

地図上に示したものである。この図によると、すべてのゾーンで何らかの建物被害を受けており、中でも、芦屋市との市境付近や、JR神戸線と国道2号線の間に挟まれた地区に被害が集中している。

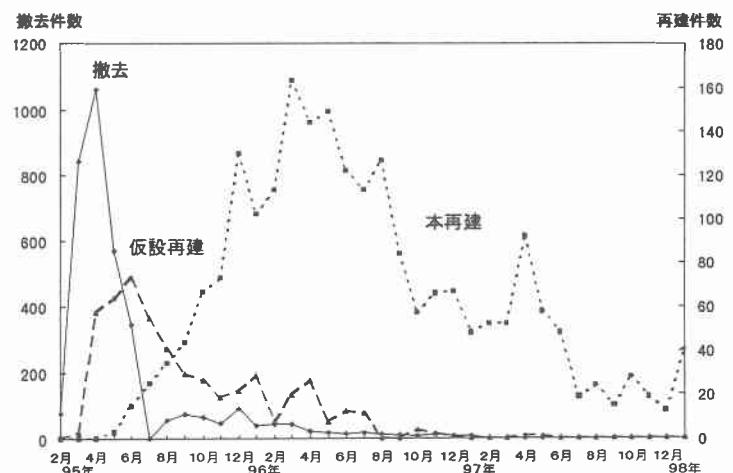
図-4 被災建物の撤去・再建件数の推移(対象地域全域)

図-4は定点調査の結果から、被災した建物の再建過程を、①撤去、②仮設再建、③本再建、に分け、該当する建物の件数を月別に集計し、その時系列的な推移を①は第1軸、②・③は第2軸でそれぞれ示したものである。

この図によれば、まず被災建物の撤去は95年3月から5月の比較的早期に集中して行われている。このように、比較的短期間で撤去が行われたのは、今回の震災では公費による撤去が可能となつたためである。次に仮設再建は撤去直後の5から6月にピークを迎える。また、本再建は震災直後からほぼ直線的に増加傾向を示していたが、震災後1年3ヶ月経過した96年3月時点を境に減少傾向に転じている。その後も97年4月に再建の山が見られるものの、再建件数は直線的に大きく減少し続けている。

図-4で示したように、震災3年経過時点においても対象地域内には更地（震災空地）が依然として1,212ヶ所、また仮設建築物は223棟存在している。そこで、こうした更地および仮設建築物の3年経過時点の利用形態をみると

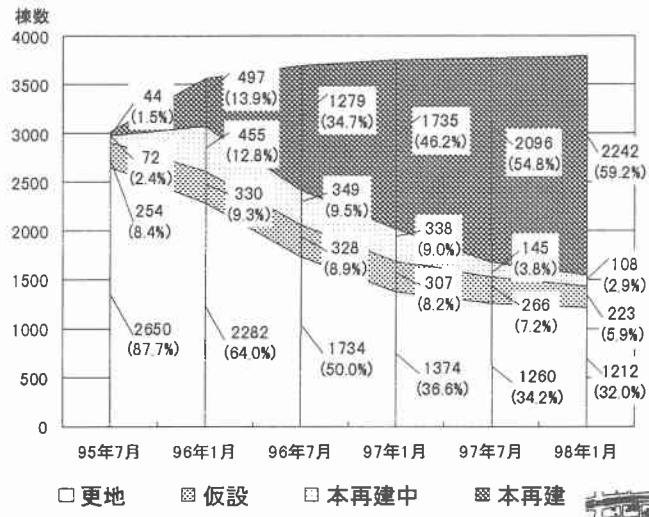
図-5 被災建物の累積件数(対象地域全域)

図-5は、震災から3年間に撤去された被災建物について、その後の変化を更地、仮設再建、本再建中、本再建に区別して、それぞれの件数を半年ごとに示したものである。

この図によると、震災後3年間での総撤去件数は3,785棟に達し、対象地域の全建物のうち59.3%が撤去されており、これはほぼ全半壊棟数に相当する。次に、仮設再建、本再建中、本再建の割合はそれぞれ、5.9%、2.9%、59.2%となっており、総撤去件数に対して、32.0%にあたる1,212棟は依然、更地として残されている。

次に、仮設再建の変化をみてみると、その割合は震災半年後より大きな変化はないものの、震災1年後より緩やかに減少し、震災3年経過時点においては6%を下回り、223棟となっている。

さらに本再建中および本再建の変化を見てみると、本再建中の件数は震災1年後の12.8%を境に減少しており、震災3年経過時点ではピーク時の1/4となっている。また本再建の割合は、震災半年後から1年後の半年間で12.4%、1年後から1年半後で20.8%に増加したにもかかわらず、1年半後以降の半年おきの増加率は、11.5%、8.6%、4.4%と減少している。このように、最近の1年間は、再建のスピードが急激に鈍化していることがわかる。

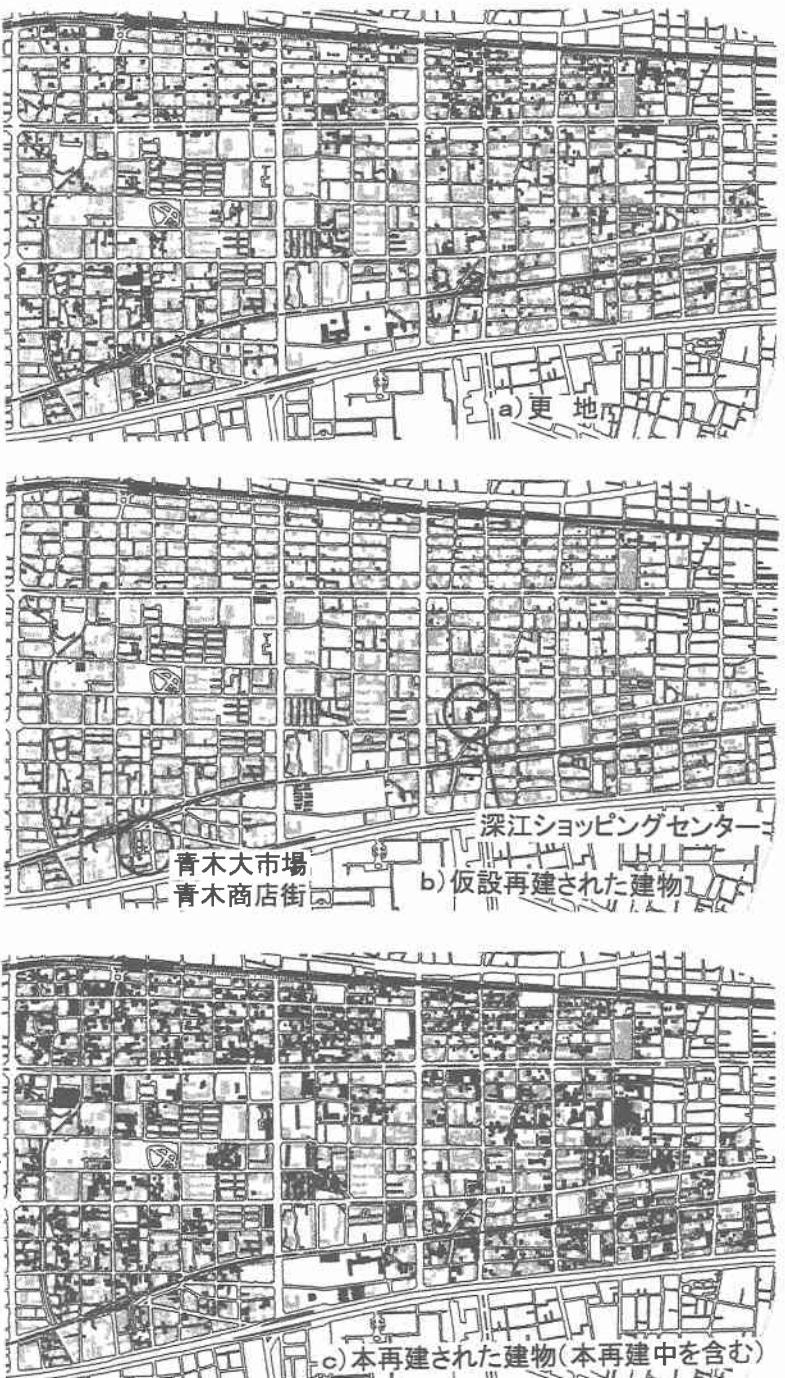
図-6 建物別にみた再建状況(対象地域全域)

図-6は、構築したG I Sにより、対象地域全域について、震災3年後における建物別にみた再建状況を出力した結果である。この図によると、JR神戸線と国道2号線に挟まれた地区の両端および阪神青木駅付近で更地が多く見られる。また、仮設建築物は、従前、小規模な小売店舗が多数を占めていた商店街や市場などにおいて存在している。そこで、これらの再建状況を地区別に見るために、震災3年後における地区(町丁)別に求めた建物の本再建率を横軸に、また撤去率を縦軸にとり、全く建物が撤去されなかった地区を除く42地区(町丁)についてプロットしたのが図-7である。なお、この図の上側と右側には、それぞ

注:図中の黒色部分は該当する建物または更地を、灰色部分は従前からの建物を示す。

次に図-14～16は、先の図-6と同様に、各地区ごとに建物別再建状況をGISにより地図上で拡大して図化出力したものである。また図中には再建を遅らせていると考えられる要因も記した。各地区にはそれぞれ以下の特徴がみられる。

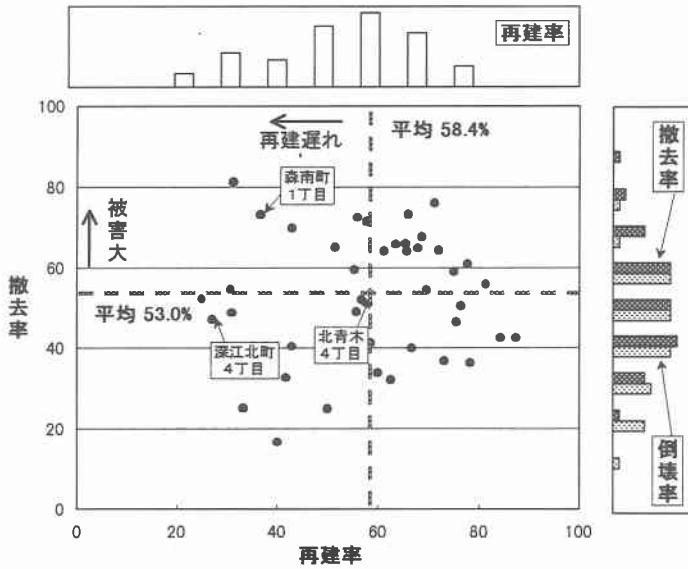
図-7 町丁目別の本再建率と撤去率の分布

れ再建率と撤去率の頻度分布を示しており、図中の点線はそれぞれの平均値を示している。なお、撤去率の頻度分布には、参考に建物の倒壊（全半壊）率の頻度分布も併せて図示している。さらに図中に示す3地区は、後に地区ごとに建物別に再建遅延要因を考察する地区を示している。

まず、撤去率の頻度分布をみると、40%～60%が多くを占め、10%～80%といった広い範囲にわたっている。そして、こうした分布形は、今回の震災では公費による被災建物の撤去が行われていることから、分布の重心は撤去率の方が倒壊率よりやや大きめに偏ってはいるものの、ほぼ類似した形を示している。これに対して、本再建率の頻度分布をみてみると、様々な再建を遅延させる要因が存在することから再建率の頻度分布には2つの山が存在しており、3年を経過して再建が進んでいる地区と遅れている地区的格差が生じている様子がわかる。さらに散布図の中で本再建率が平均値より低く、更地率が平均値より高いエリアに位置する地区は、建物倒壊の被害が大きく再建が遅れている地区と考えられる。

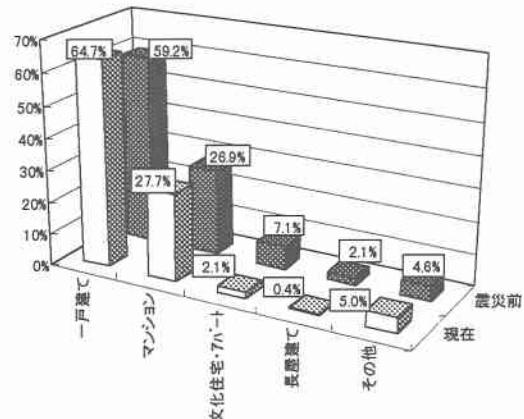
図-8 震災前後における建物形態の変化

まず図-8は、震災前後における建物形態の変化について示したものである。この図によると、震災前に存在していた「文化住宅・アパート」および「長屋建て」の割合が、震災後大幅に減少している。

震災3年経過時点において、撤去総数の59.2%にあたる建物が再建され、これらの建物には、震災前に比べると質・規模に変化が見られる。そこで、対象地域内における建物属性の変化について、意識調査結果より示したもののが図-8～10である。

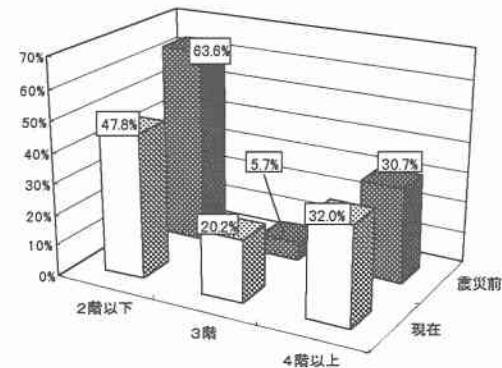
図-9 震災前後における建物階数の変化

図-9より、震災前後の階数の構成比を比べると「2階以下」が減少し、「3階建て」が大きく増加（「4階建て以上」は若干数増加）している。また図-10によると、震災前においては最も多かった「木造」の割合が震災後減少し、「鉄筋・鉄骨」「プレハブ工法」が大幅に増加している。

同様に図-9、10はそれぞれ、震災前後における建物階

数の変化および建物構造の変化を示したものである。

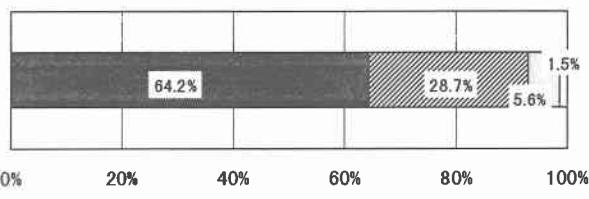
図-11 震災空地の利用構成比

まず図-11より、単なる空き地のままである更地が6割以上みられることがわかる。また、更地の一時的な利用方法として駐車場の利用が最も多く28.7%を占めており、さらに対象地域内では都市計画事業が予定されていることから、事業用地（種地も含む）が1割弱程度存在している。なお、その他の利用形態としては資材置き場などがあげられる。

めに、定点調査の結果より利用区分ごとの構成比を示したものが図-11と12である。

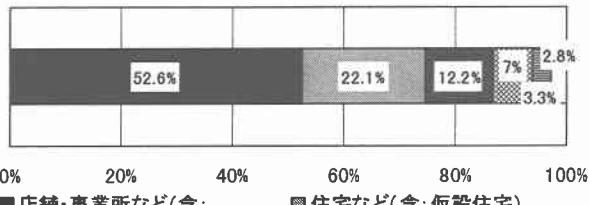
図-12 仮設建築物の利用構成比

次に図-12より、仮設建築物の約5割が店舗や事業所であることがわかる。次いで住宅（22.1%）、工事用の事務所（12.2%）の順である。なお、住宅の22.1%の中には、公共によって設けられた仮設住宅が8.9%含まれており、個人の仮設住宅は13.2%となっている。

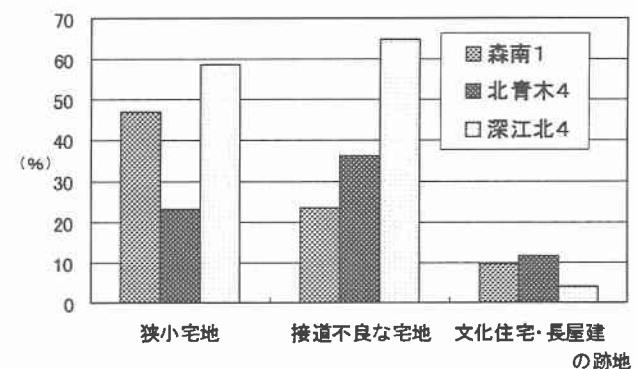
図-13 震災前後における更地の利用形態および敷地条件

まず図-13はこれらの3地区について、定点調査の結果から外見的に観察できる、再建を遅らせていると考えられる要因として、「狭小な宅地」「接道不良な宅地」「長屋・文化住宅の跡地」を取り上げ、それぞれの更地がいかに該当するかを頻度分布で示したものである。ここで、「狭小な宅地」は建物面積が50m<sup>2</sup>以下であった建物の跡地を、「接道不良な宅地」は道路幅員が4m未満である道路に面していた建物の跡地を示す。この図に示されるように、地区によって要因の頻度は異なり再建遅延要因は多様である。

またこうした更地の大半は少なくともこれらのいずれかの要因にあてはまっており、中には一つの空地が複

数の要因に該当するケースも数多く見られる。

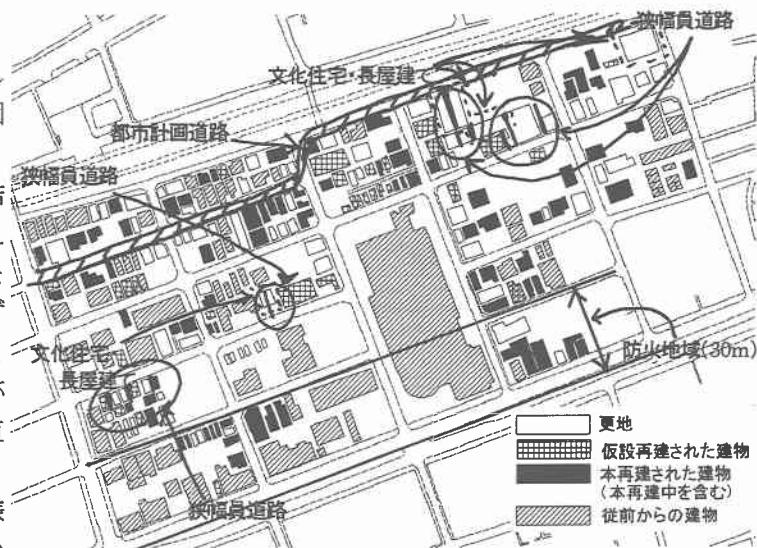
図-14 森南町1丁目

この地区は土地区画整理事業が予定されているが、震災3年経過時点においてまだ地区全域で合意形成がなされていないため事業着手が遅れている。この結果、再々建を避けようとする住民意識が働き再建が遅れ、全体として更地のまま残されている敷地が多く見られる。また、地区内では再建建物も見られるが、震災前、4m未満の狭小な幅員の道路に面していた戸建て住宅や、家主の再建能力の乏しい木造賃貸住宅の跡地の等では再建の遅れによる更地が目立つ。

### (a) 森南町1丁目(図-14)

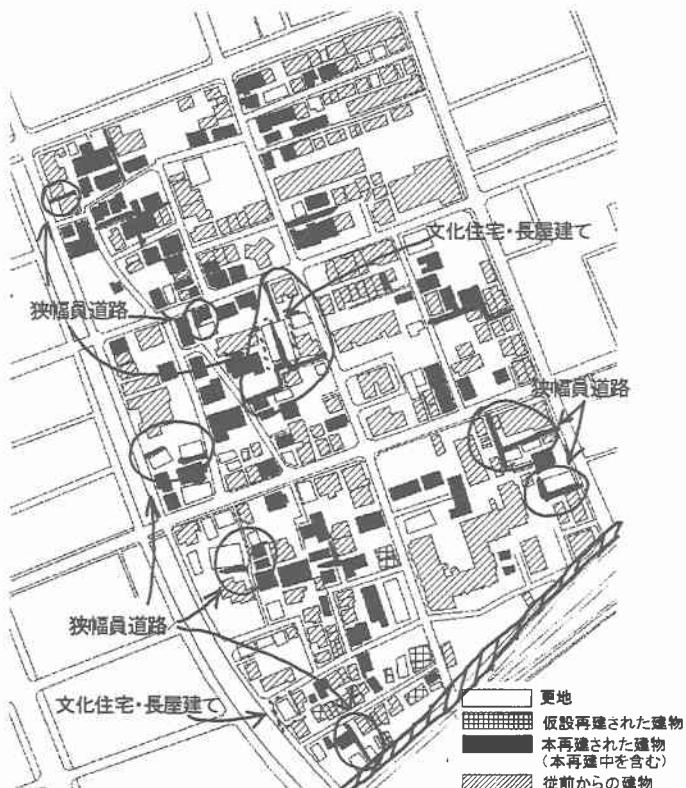
図-15 北青木4丁目

この地区は全域が過去に充分な市街地整備が行われてこなかったことから、幅員が狭小で不整形な道路網を構成している箇所が数多く見られる。この結果、こうした道路に面した宅地で、更地が広範囲に広がっている。また、地区内では駅前広場の整備および鉄道沿線での道路拡幅事業が予

定されており、これらの計画用地においては、事業用用地を含め更地が残されている。

### (b) 北青木4丁目(図-15)

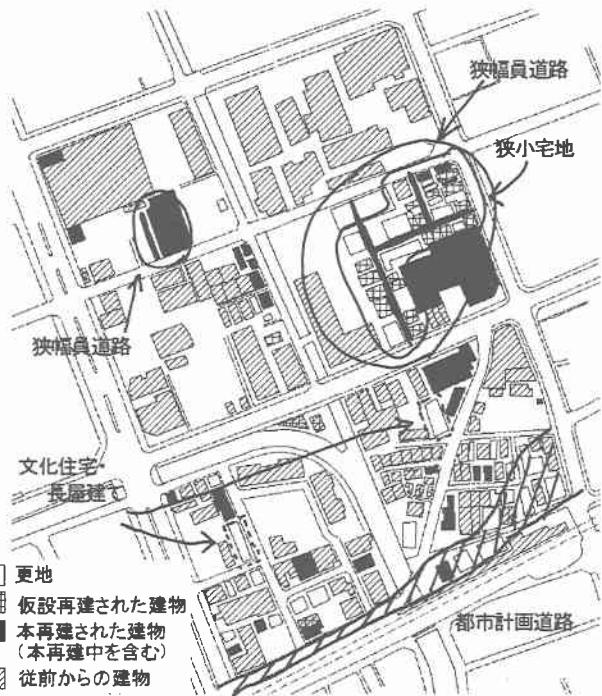
図-16 深江北町4丁目

この地区は、震災前に小規模店舗が数多く存在した小売り市場が地区内に存在していた。それら店舗の敷地は狭小であり、しかも狭小な幅員の道路に面していたため、これらの敷地で個別の再建は難しい。このため現在も、震災前の敷地環境を克服すべく共同化への努力が積み重ねられているが、まだ合意形成に至っていない。この結果、仮設建築物によって営業を行っている店舗と、依然として更地のまま放置されている敷地が併存している。

#### (c) 深江北町4丁目(図-16)

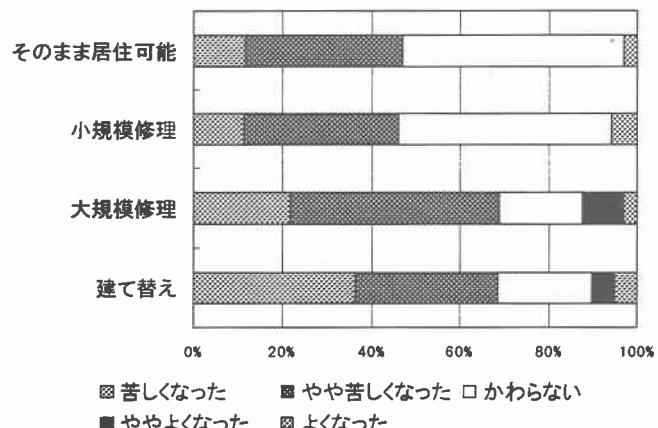
図-17 建物被害別にみた暮らし向きの変化

震災前後における暮らし向きの変化に対する意識調査結果によると、震災前に比べ「苦しくなった・やや苦しくなった」とする割合が 62%を占めており、「かわらない」とする割合は 31%となっている。そこで建物被害別に震災前後における暮らし向きの変化を示したもののが図-17である。この図によると、建物が「建て替えが必要」な程度や「大規模修理が必要」な程度の被害を受けた 7割近くの世帯で、暮らし向きが「やや苦しくなった」「苦しくなった」と回答しており、建物被害が暮らし向きに大きな影響を与えていている。

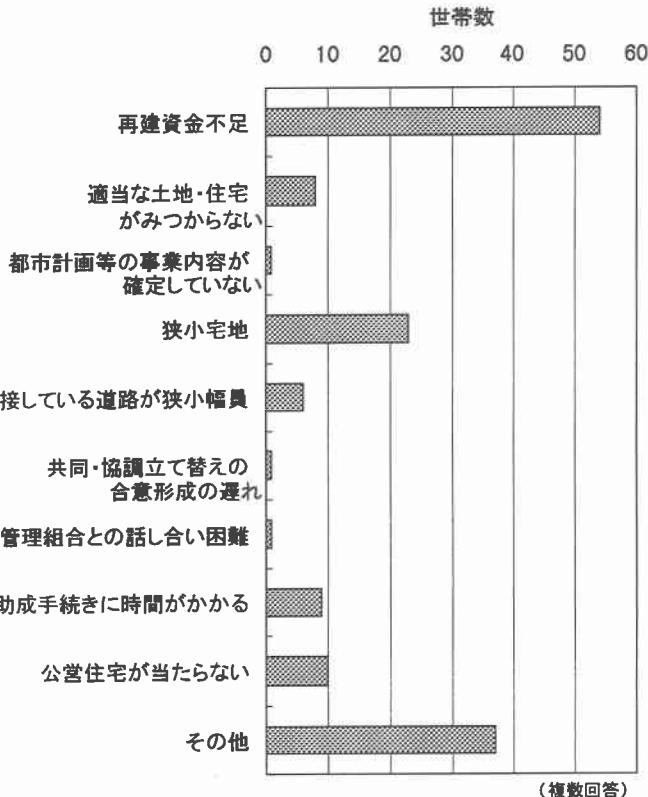
図-18 再建遅延要因

図-18 は、意識調査において、住宅再建が完了した世帯による「再建に際して困ったこと」および、まだ住宅を再建していない世帯（一時的な場所に居住している世帯）による「再建に際して困っていること」の両項目について集計した結果である。この図によると、「再建資金不足」といった資金面での要因が最も多くみられる。次いで「狭小宅地」「適当な土地・住宅が見つからなかった」「敷地の接している道路が狭小幅員」などといった敷地条件に関する項目や「助成手続きに時間がかかる」「公営住宅が当たらない」などとなっている。

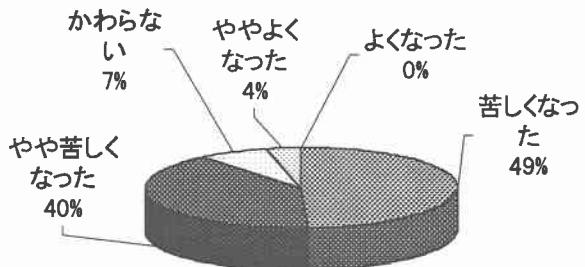
図-19 「再建資金不足」を選択した世帯の暮らし向きの変化

また「再建資金不足」を選択した世帯について震災前後の暮らし向きの変化との関連をみたものが図-19である。この図によると、震災後暮らし向きが「苦しくなった・やや苦しくなった」とする世帯が 89%を占めている。このように、建物再建資金の調達が世帯にとって大きな経済的負担となっている様子がわかる。
