1.はじめに

2.地割れと管路被害の関係

3.地割れ量推定法の検討

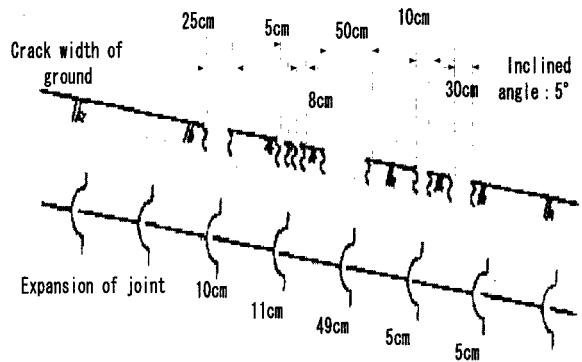
図-1 地表面の亀裂幅と継手挙動の調査結果例

地震後の観測被害データによると図-1²⁾のように地割れ箇所と継手抜けだし箇所がほぼ同じで、また、その開き幅についてもほぼ一致している。このような被害を受ける管の特性として、口径が小さい管で、ねじ継手などの継手強度が比較的弱いとされている管に被害が多いこともわかった。地割れ量については、宮城県沖地震と釧路沖地震における地盤変状調査結果をもとに、最大で20cmと設定している例³⁾があるが、場所によっては50cm以上の観測値が報告されている⁴⁾。

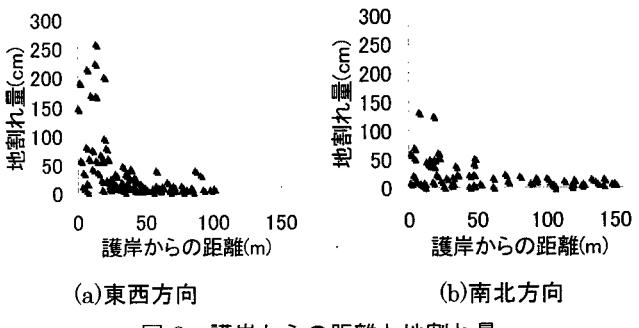
図-2 護岸からの距離と地割れ量

本節では護岸距離毎にどの程度の地割れ量が発生するかを、距離毎の地割れ量のヒストグラムから、非超過確率を用いることで、設計上必要となる地割れ量を決定する。図-2は兵庫県南部地震でえられた護岸から

の距離に対しての地割れ量データである。図-3に護岸距離別に地割れ量のヒストグラムと累計頻度分布を示す。非超過確率は70%, 80%, 90%としそれに対応する地割れ量を表-1に示す。非超過確率をいくつか設けた理由として、管路の重要度に応じて設計者が想定地割れ量を任意に定めることを考慮したからである。表-1より護岸から0~20mにおいてはかなり大きな地割れ量となることがわかる。また、20m以上の内陸部においても現状の管路設計で想定する変位よりも大きく、厳しい値となりうることがわかる。
