## 神戸市域における建物被災状況のGIS化とその分析

### A geographic information system and an analysis for damaged buildings in Kobe City by the 1995 Hyogoken-Nanbu Earthquake

福島 徹\*

By Tohru FUKUSHIMA

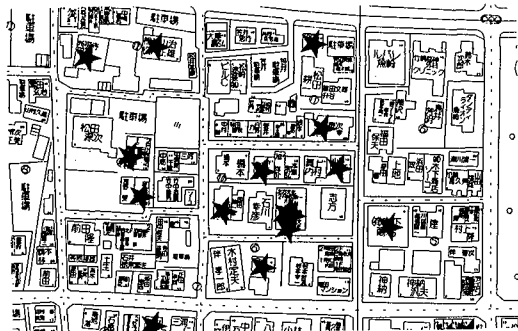
図-8 死亡データの入力状況
