**2007 年ペルー地震，南スマトラ地震
災害調査報告会
資料集**

**RECONNAISSANCE REPORT
ON
THE PISCO EARTHQUAKE, PERU, AUGUST 15, 2007
AND
THE BENGKULU EARTHQUAKE, INDONESIA, SEPTEMBER 12, 2007**

A RECONNAISSANCE REPORT
ON
THE PISCO, PERU EARTHQUAKE OF AUGUST 15, 2007

A RECONNAISSANCE REPORT
ON
THE BENGKULU EARTHQUAKE OF SEPTEMBER 12, 2007

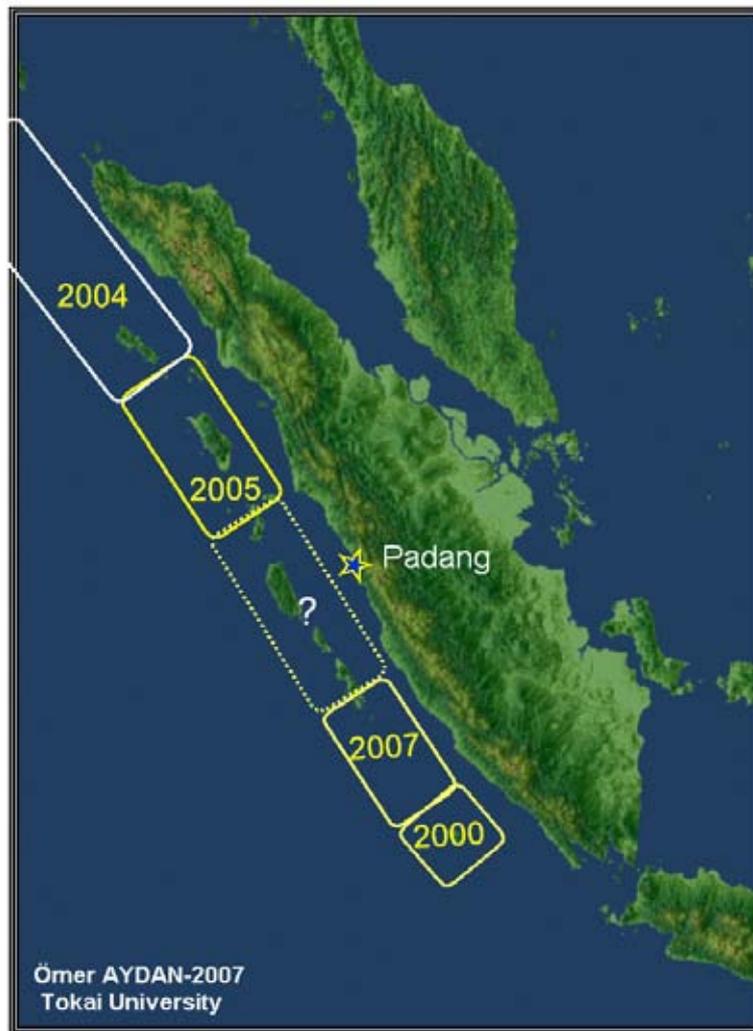
図：予想される巨大地震の位置

現在2007年と2005年の地震破壊領域の間に、西スマトラ州沖で大きな空白域が存在している。予想される地震マグニチュードは8.7から8.8であり(図)、パダン市を直撃し、大きな津波がパダン市を襲う可能性がある。したがって、この地域に予防防災の立場から下記のようなことを提言する。
