# ステンレス製パネルタンクの流体と構造を連成しての時刻歴応答解析 Time History Response Analysis of Fluid and Structure for Stainless Steel Panel Tank

In recent years, many stainless steel (SUS) panel tanks have been installed as for water supply facilities in order to facilitate maintenance and shorten construction time. Although these tanks are designed and constructed according to the latest design standards, there have been so many cases of damage in SUS tanks due to severe earthquakes such as the Tohoku-Pacific Ocean Earthquake and the Kumamoto Earthquake. In this paper, the time history response analysis of a  $3000 \times 3000 \times 3000$  ms SUS tank is carried out to show local stress behavior which can cause damages. As a result, it is necessary to study more on the relationship between SUS body stiffness in order to avoid damages under earthquake which can modify future design condition.

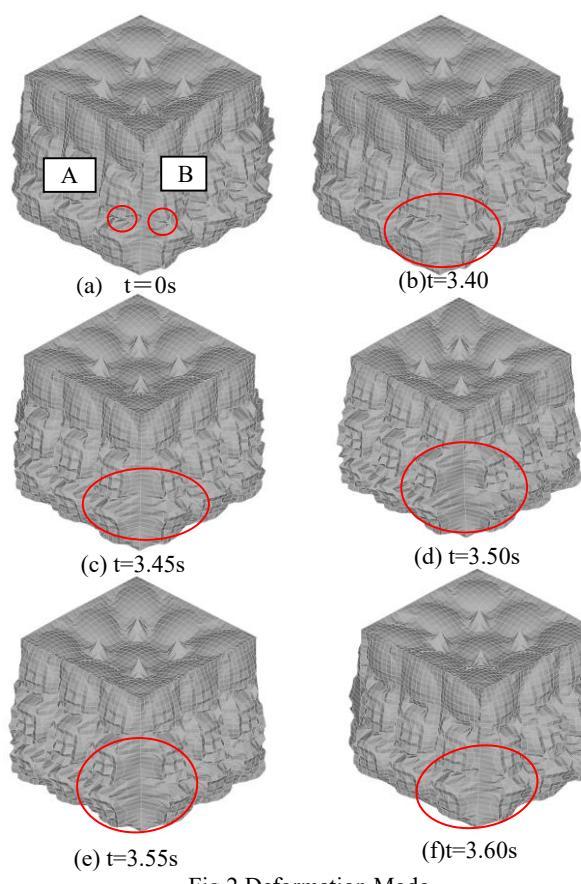
Fig.2 Deformation Mode ると、加振方向に平行な壁面は一側へ変位しており位相差 が生じている.この部分は斜め方向の補強材が溶接されて いる部分であり、変位に位相差が生じることで、タンク隅角 部の溶接部分が裂けると考えられる.東北地方太平洋沖地 震や熊本地震において被災したタンクの被害状況と一致し ている<sup>1)</sup>.

Fig.2 に条件①で行ったバルジング応答解析によって得られたタンクの変形モード図を示す. ここで(a)は t=0s の 状態を示しており、A 点、B 点は壁面の斜め方向の補強材 が溶接されている点を示している.また(b)~(f)は変位 が最も大きく見られた t=3.40s から 0.5s 間隔の変形モード 図を示す.A点、B 点周辺に着目すると、t=3.40s~3.50s に かけて A 点は+側(凸側)~変位し、B 点は-側(凹側) へ変位していることが分かる.また t=3.50s~3.60s にかけ て A 点は-側(凹側)に変位し、B 点は+側(凸側)~変 位している.

Fig.3にA点の加振方向の変位及びB点の加振方向に対して垂直方向の変位を示す.A点の変位は0.4mm程度,B 点の変位は0.2mm程度となっていることが分かる.ここで A点とB点に着目すると、加振方垂直の壁面が+側変位す

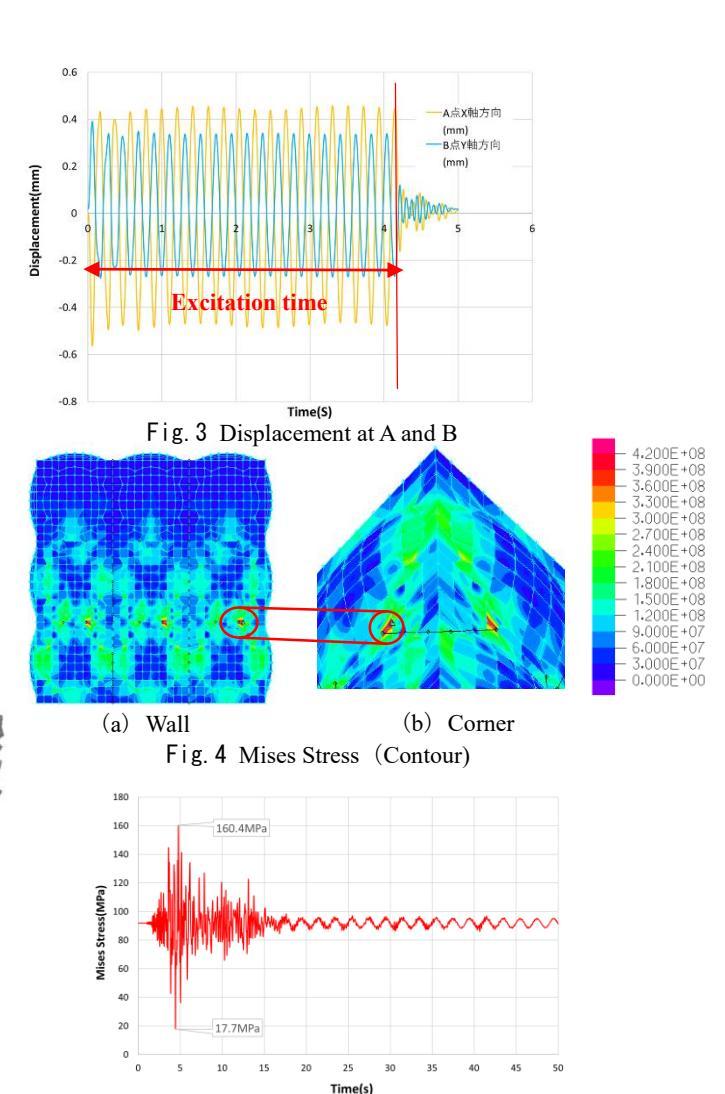
Fig. 5 Mises Stress

次にこの位置における時刻歴応答ミーゼス応力を Fig,5 に示す.解析ソフトの関係上,時刻歴応答応力値算出時に は平滑化された値である.ここで,応力最大値は約 160.0MPa を示している.ここではステンレスの降伏点であ る 250Mpa を下回っているが,繰り返しの応答により破壊

### に到る可能性も考えられる.

Fig,4に熊本地震(前震)益城NS波を入力加速度とした 時刻歴応答解析により算出したミーゼス応力の分布図を示 す.ここで(a)は壁面,(b)は可視化用にタンクの底面部 を取り外して、隅角部を下から覗き込んだ様子を示してい る. ここで壁面に着目すると、中央部より下部方向の応力 が大きくなっていることがわかる.また応力が大きく,赤 で表示されている所は、斜め方向の補強材が入っている位 置であり、隅角部内側をFig,4(b)に示す.この隅角部に 斜め補強材が溶接されており、ここで応力集中が生じてい る. また応力値は最大値で 414MPa を示しており, ステン レスの降伏点が 250MPa であるので降伏強度を超えており, この部分に応力集中が生じて大変形に到ることが推定され る.一方,東北地方太平洋沖地震や熊本地震においてバル ジング現象が原因となり、多くの SUS タンクが破損したが、 その多くは隅角部やタンク中央部より下部で損傷が生じて いる<sup>1)</sup>. よって本解析ではバルジング現象を再現しており, 補強材部での応力集中により隅角部を損傷する可能性が考 えられる.
