◆推定損傷主原因 火 災

◆部位 RC 住宅外壁

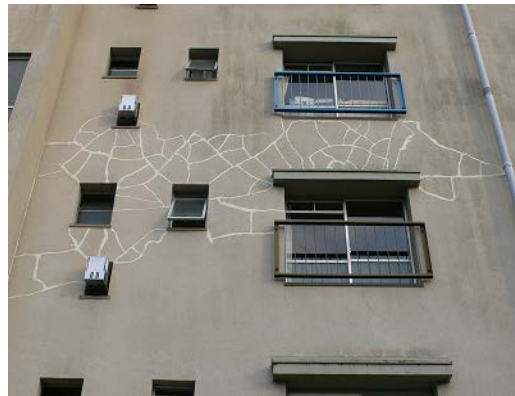
◆考えられる他の原因 乾燥収縮

◆判定理由ほか 集合住宅の外壁。損傷が認められるのは建物の写真部だけであり、窓の上部分であること、よく見ると壁の該当箇所が黒っぽく変色していることから、火災が原因と思われる。
