# 2002 年ヨーロッパ水害調査

—概要報告書—

2002 年ヨーロッパ水害調査団

## 2002年ヨーロッパ水害調査 概要報告書

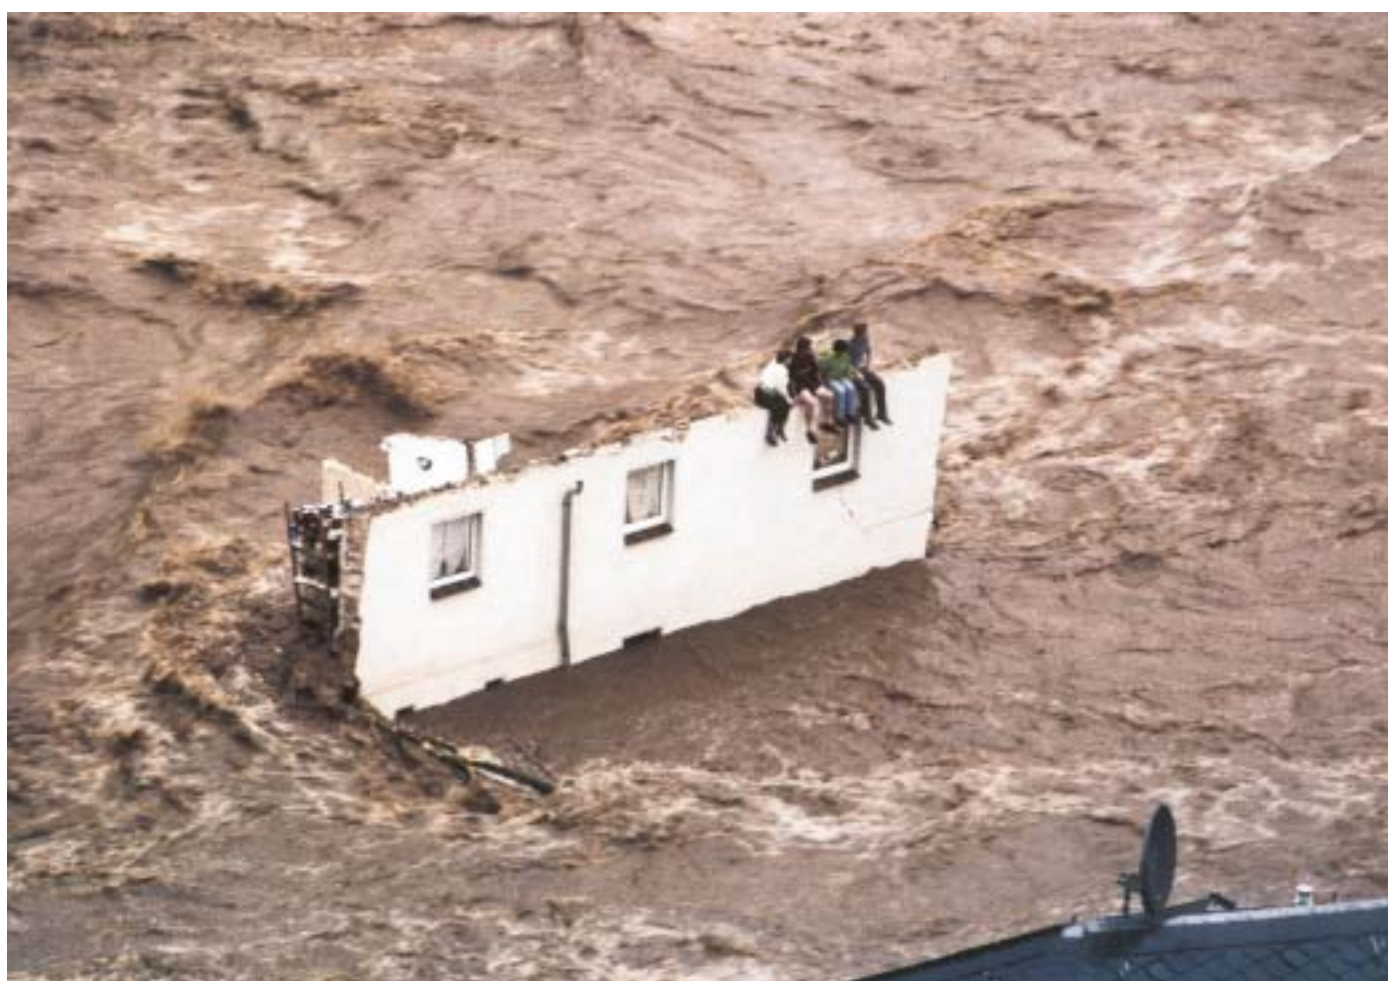
表紙の写真：エルベ川の左小支川ミュエグリッツ川において救助を待つ人（ザクセン州内務省提供）  
 裏表紙 の写真：エルベ川本川の氾濫によって浸水するドレスデン市周辺（ザクセン州内務省提供）  
 裏表紙 の写真：エルベ川左小支川パイサリッツ川の氾濫によって浸水するドレスデン中央駅（ザクセン州内務省提供）  
 裏表紙 の写真：ローヌ川の右支川ガール川の氾濫による被害（Midi Libre 新聞社 Dominique Quet 氏提供）

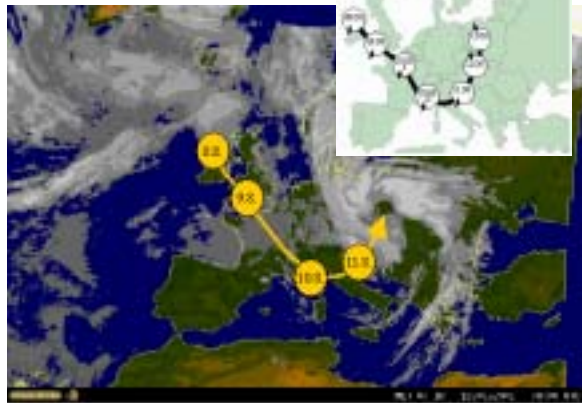
図 - 1 移動が緩慢な低気圧の中心  
(ドイツ連邦交通建設住宅省提供)

8月上旬に北海から移動してきた低気圧がサハラ~バルト諸国に張り出した高気圧にブロックされ、転向しながらほとんど停滞した(図-1)。その結果、エルベ川上流域のチェコでは、8月1日から10日までの間、流域の広い範囲に50mm、チェコ南部で150mmの長期先行降雨があり、11日から13日間に国境エルツ山地や本・支川上流域を中心

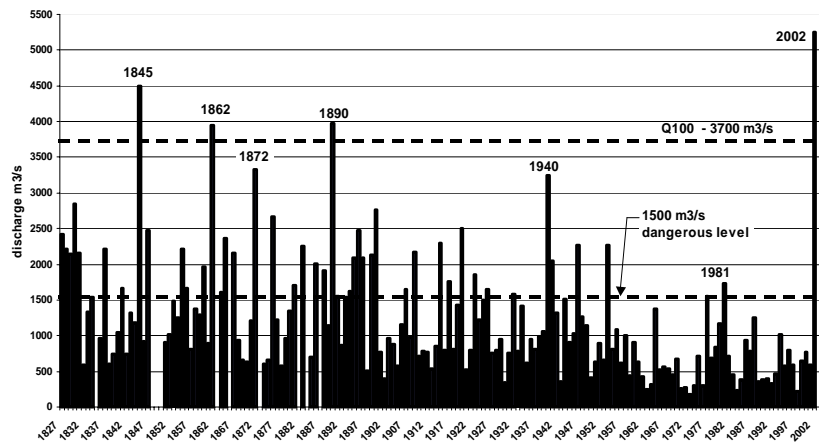
図 - 2 プラハにおけるブルタバ川(エルベ川上流支川)年最大流量の変化  
(チェコ自然環境省水文気象研究所提供)

に50mm～250mmを超える強雨、平年の2～4倍の降雨があった。13日から14日にかけて上流本川支川各地で洪水氾濫浸水被害が生じ、特にブルタバ川に沿うプラハでは1828年以来の最大流量 $5,300\text{m}^3/\text{s}$ を記録した(図-2)。これは500年確率の規模とされ、同市内の低地では3～4mの浸水となり、地下鉄が水没した(写真-1)。浸水に先立ち5万人が避難したため市内での直接の犠牲者はなかったが、チェコ国内では22万人が避難し15人が死亡、被害額は約30億ユーロとされている。

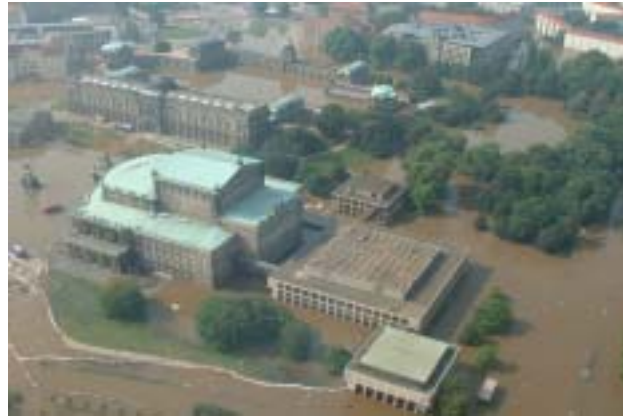
写真-2 ドレスデン市内中心部(ツピンガー宮殿、ゼンパーオペラ劇場周辺)への氾濫状況  
(ドレスデン市役所提供)

ドイツ国内においては流域地形上、2回の洪水状況が発生した。第1は、エルツ山地に生じた強雨により、12日にはいくつかの支川からのフラッシュ洪水が沿川地域に洪水・土砂災害をもたらし、ムルデ川など別の支川下流でも各地に洪水氾濫が生じた。第2はエルベ川本川上流からの出水で、17日に至りドレスデン市でこれまでの最高水位を記録した(写真-2)。同市ではその河川水位に対応して広い地域で地下水も上昇し被害が拡大したため、全体として3回の洪水とも理解されている。同市で $50\text{km}^2$ が浸水、12,000人が避難し、事故などで4人が死亡している。さらに下流各地で、堤防の越水・破堤による氾濫が発生した。図-3(右)は衛星写真によるトルガウ(Torgau)市下流右岸地域の氾濫状況を示している。この氾濫の結果、その上流トルガウ(Torgau)と下流ヴィッテンベルグ(Wittenberg)の水位変化には図-4に示されるような大きな差異が見られた。地域により100～1000年確率の洪水(水位)と推算されている。ドイツ国

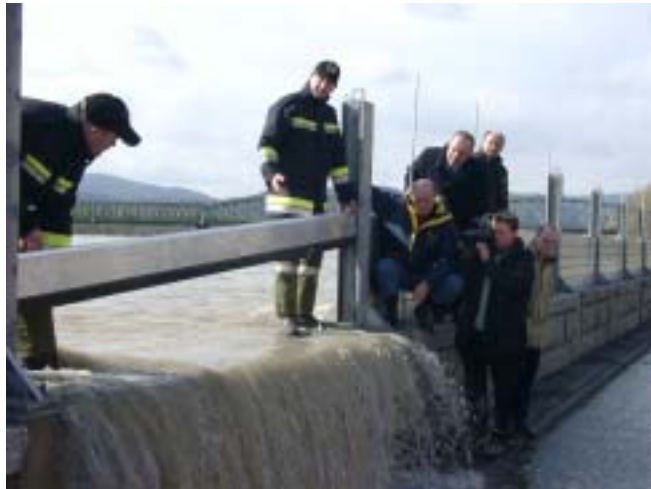
写真-3 可搬式の特種堤防、ドナウ川クレムスでの例  
(パッサウ市役所提供)

いる。カンブ川流域ツベツトル市での第1波ピーク流量  $460\text{m}^3/\text{s}$  は 1,000 年～5,000 年確率 (30～50 年間統計) とされ、各地で道路決壊や河川構造物の被災が生じた。ブルタバ川プラハ市内と同様、地域によっては恒久的な堤防の代替として用意されていた可搬式の特種堤防 (モバイル・レビー) が効果的に機能を果たしたとされている (写真-3)。一方、イン川沿川のザルツブルグでは日雨量  $140\text{mm}$  (100 年確率) を超える場所があり、沿川の家屋密集地域で被災、油流出が被害を拡大した。死者はバイエルンで 0 人、オーストリアで 8 人。経済被害はオーストリアで 25～30 億ユーロと見積もられている。

チェコのプラハ市内においては、堤防の整備計画として1/100の計画も持っているが、予算的な関係や景観等の保護の観点から計画が実施されておらず、現在の安全度は1/20程度にしか過ぎない。しかしながら、世界遺産に指定されている旧市街地などの重要な箇所については、可搬式の特殊堤防によって防御することとなっており、今回の洪水においても消防署によって可搬式の特殊堤防が設置され、旧市街地の浸水を防止した。

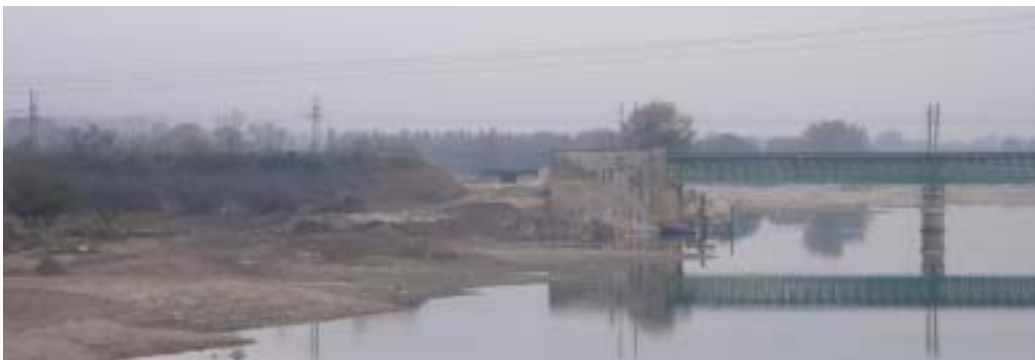
写真-4 鉄道橋の被災状況 (取り付け部の盛土が流出)

一方、2002 年 9 月の 8 日から 9 日にかけて、フランス南東部を暴風雨に伴う洪水が襲い、死者 24 名、総被害額 11 億 2,000 万ユーロ (推定) の大規模な災害をもたらした。特に、ローヌ川の右支川であるガール川流域では、8 日夜から 9 日の早朝にかけて、激しい集中豪雨 (ガール県アンデューズ地点で 24 時間あたり最大の  $687\text{mm}$  を記録) があったため、急激な水位上昇を伴う 1958 年以来の大洪水となった。ガール川上流部に位置するアレス市やガール川、ローヌ川の合流点付近のアラモン市では多数の車の流出や住宅の孤立、輪中堤決壊など甚大な被害が生じた (写真-4)。

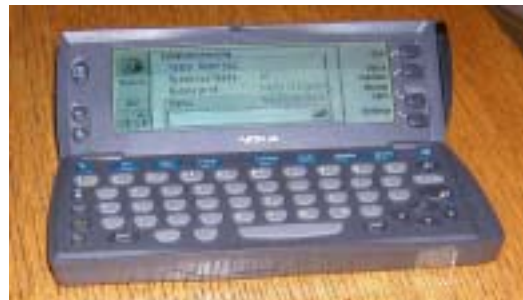
写真-5 チェコで使用されている携帯端末

このような代替手段も検討していく必要がある。特に、チェコでは、危機管理・防災を担当している政府職員約 18,000 人に、緊急時には一般電話に優先して使用できる専用の電話番号を有する携帯端末を配備し、今回水害でも威力を発揮していた。災害時の電話の輻輳が問題になっている日本では、このような設備の整備が急がれると思われる。

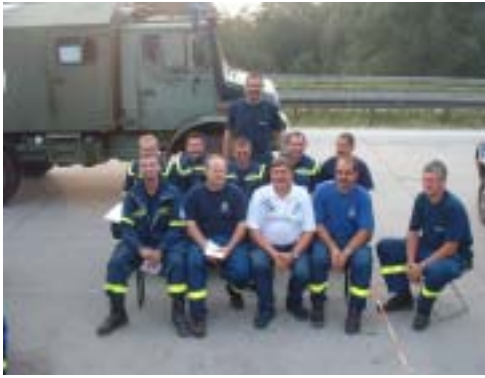
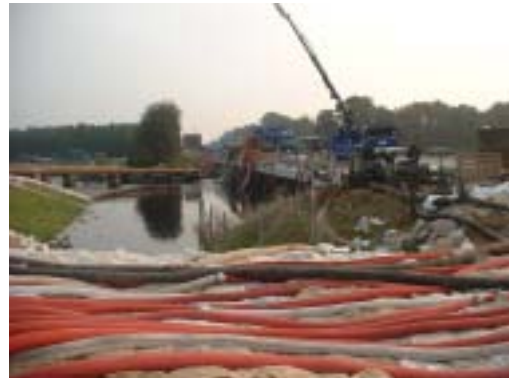
写真-6 ザクセン・アンハルト州に出動した技術支援隊とその排水活動  
(ザクセン・アンハルト州アンハルト・ゼルブスト郡長提供)

また、ドイツでは専門ボランティア組織である「技術支援隊」が活躍した。この組織は、連邦の機関ではあるが、スタッフは志願制であり、訓練を受けたボランティアが中心である。役割は日本の水防団に類似しており、制度的には自衛隊の災害派遣制度と似ているが、専門技術が高く出動した場合の手当も公務員並に支給されている。自然発生的なボラン
