## 国道 17 号和南津トンネル

調査日：平成 16 年 11 月 7 日（日）

分類別：復旧・復興状況

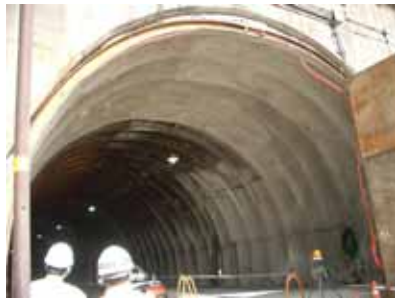
写真 1 崩落部分の補強状況

和南津トンネルは国道 17 号川口町のいわゆる激震地域に位置し、トンネル内のコンクリートが崩落するなど被害が生じ、通行止となった。10 月 25 日に行われたトンネル専門家による検査で一車線を応急的に確保することを決断し、10 月 26 日には応急復旧工事に着手した。崩落部分を仮補強し（写真 1）、11 月 2 日には片側交互通行で開通した（写真 2）。この結果、川口町へは国道 17 号を利用して南北両方向から流入可能となり、緊急車両の活動がより円滑に行われるようになった。

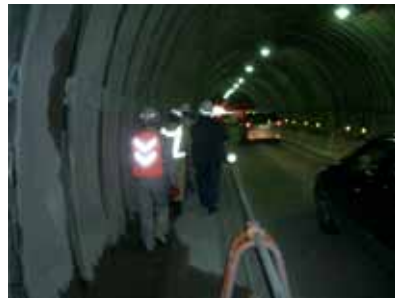
写真 2 開通した和南津トンネル
