小千谷市工業用水道浄水場の被害

調査日：平成16年11月21日（日）

班：上下水道・廃棄物班

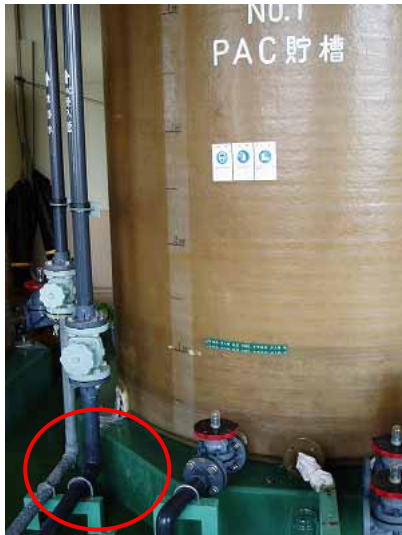
写真1

地震によって凝集剤(PAC=ポリ塩化アルミニウム)のタンク(写真1)が基礎からずれた(写真2)。ガス水道局によれば、地震によって汚水系にひびが入ったとのことであったが、既に修復されたのか、訪問時にその兆候は見られなかった(写真3)。
