小千谷市若葉町のマンホール浮上

調査日：平成16年11月7日（日）

班：上下水道・廃棄物班

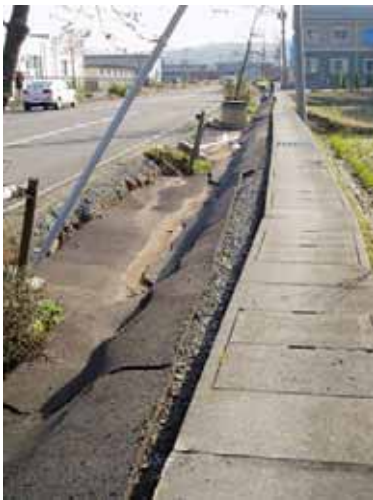
写真1

関越自動車道小千谷インター近くの若葉町一帯は、歩道部に埋設した下水道の、マンホール浮上と、管路埋め戻し部の沈下が顕著に見られた(写真1~4)。この一帯は、以前は水田であったが、近年、宅地化された由である。写真3では、埋め戻し土が側方に飛び出ているの見える。
