◆推定損傷主原因 凍 害

◆部位 RC 床版張出部

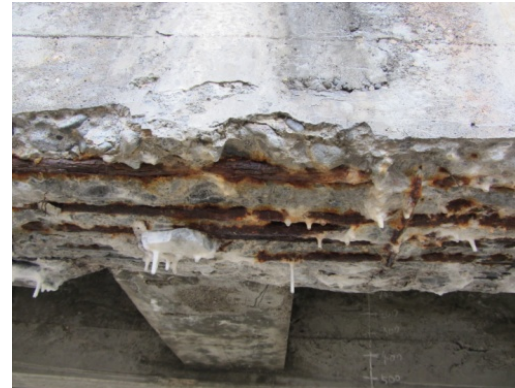
◆地域 青森県 市街地 寒冷地

◆供用年数 79 年（写真撮影時）

◆判定理由ほか かぶりコンクリートが広範囲にわたって剥落し、鉄筋腐食も確認される。建設年代から推定すると AE 剤不使用。
