◆推定損傷主原因 疲 労

◆部位 RC 橋 床版

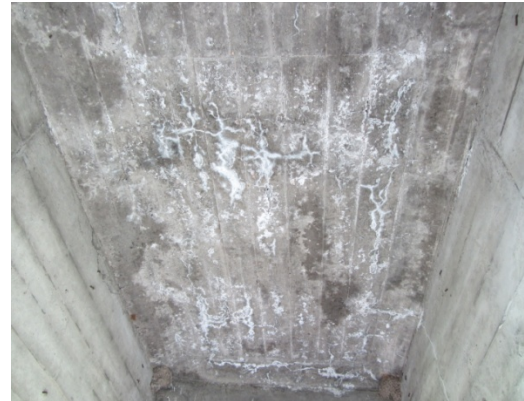
◆考えられる他の原因 凍害

◆地域 青森県 山間部 寒冷

◆供用年数 56 年（写真撮影時）

◆判定理由ほか 局部的に亀甲状（不規則）のひび割れが発生している。ひび割れは床版上面から貫通していると思われる。床版防水は施されていない。建設年代から推定するとAE剤は使用していない。劣化の主要因は凍害と考えられ、疲労により損傷が助長されたものと推察される。
