土木学会平成29年度全国大会
研究討論会 研-20 資料

鋼・コンクリート複合構造物と水 ～構造物の寿命を全うさせるために水を管理する～

複合構造委員会

趣旨説明と橋梁構造物の防水・排水	1
大西 弘志	岩手大学
トンネル分野での防水・排水に関する取り組み	4
大塚 努	東京地下鉄(株)
上水道分野における防水に関する取組	8
廣河 了亮	高槻市
電力分野（水力土木）での止水に関する取り組み	11
西内 達雄	(一財)電力中央研究所
トリプルコンタクト検討WGの活動状況	12
西 弘	(株)CORE 技術研究所

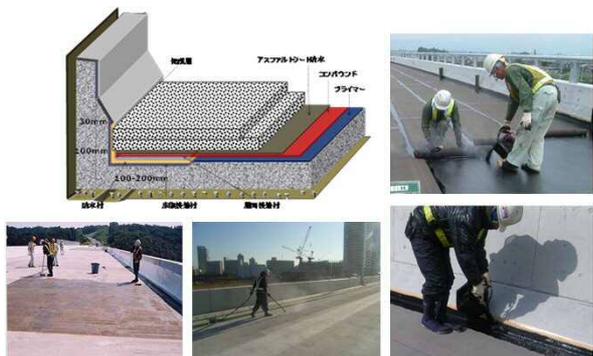
橋面防水例（アスファルトシート防水）

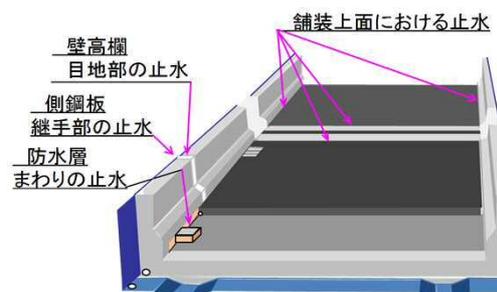
端部止水の例

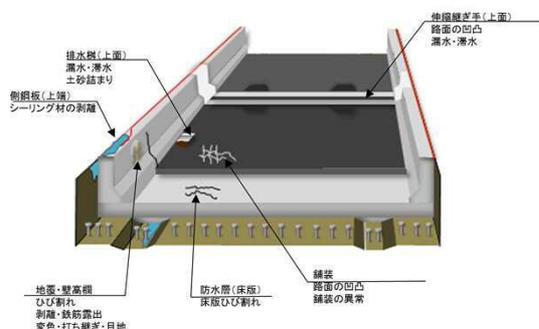
道路橋床版防水で考慮すべきリスク 1

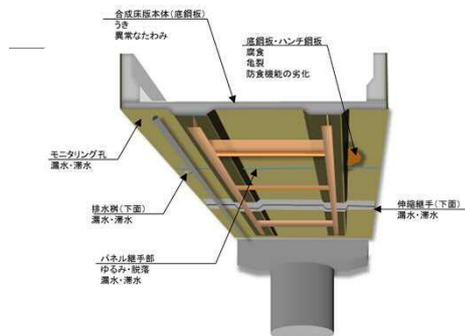
道路橋床版防水で考慮すべきリスク 2

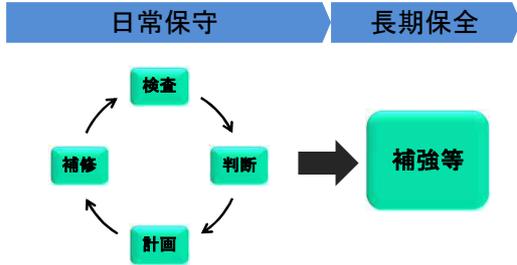
➤ 保守管理の基本フロー

日常保守を確実に実施し、長期保全へとつなげる

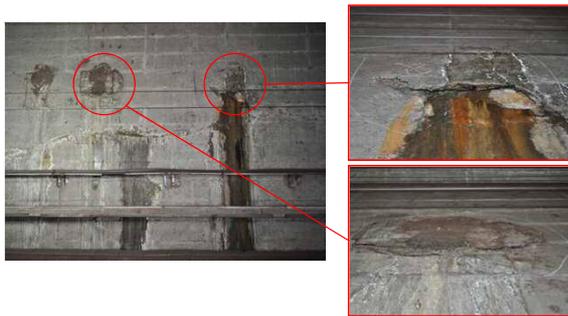
➤ 開削トンネル側壁

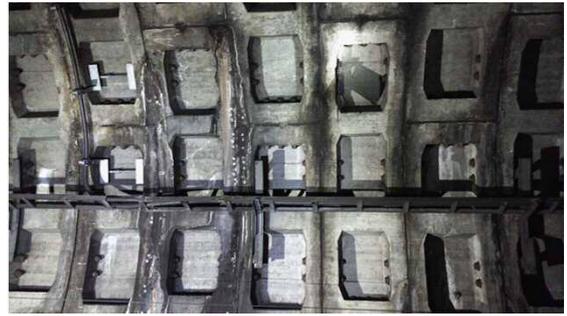
➤ シールドトンネル

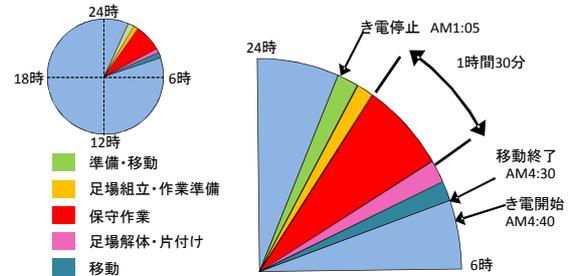
➤ 日常保守の標準作業フロー

段取り(準備等)も効率的に行うことが重要
