## 1999 年バヌアツ地震津波とその特徴・課題

松富英夫\* ・越村俊一\*\* ・高橋智幸\*\*\* ・Andrew Moore\*\*\*\*  
今村文彦\*\*\*\*\* ・河田恵昭\*\*\*\*\* ・松山昌史\*\*\*\*\*

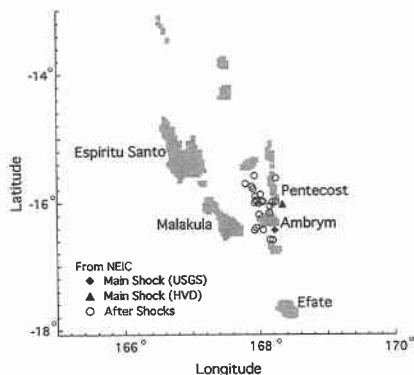
図-1 津波調査域, 本震の震央と余震の分布

調査域は北から Pentecost 島, Ambrym 島, Malakula 島, Efate 島で, 調査拠点は Pentecost 島とした。ヘリコプターへの給油, 物資補給などのために立ち寄った Espiritu Santo 島でも, 地震や津波の聞き込みを行った。調査域, 本震の震央と余震の分布を図-1 に示す。

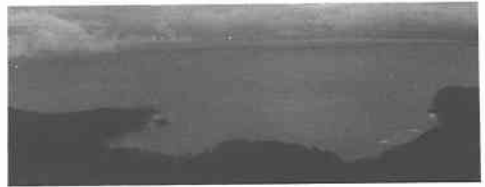
写真-1 Martelli 湾の全景 (北から望む)

Martelli 湾を北から望む空中写真を写真-1に示す。湾口幅は約1.4 km で、湾奥は浅く2つに分かれている。右(西)側の湾奥は珊瑚礁が発達し、平地が無く、人が住んでいない。左(東)側の湾奥は今回の津波で最大の津波高を記録し、唯一の津波犠牲者を出した所である。

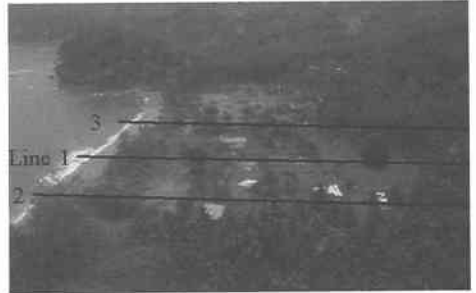
写真-2 Martelli 湾内の東奥に位置する居住区

東側の居住区の斜め空中写真を写真-2に示す。東から望んだもので、写真には後述の地盤高や浸水深の測線が実線で示されている。写真中央(測線3のやや下)の建物は教会で、本地区で一番大きくかつ堅牢な建物であり、汀線から約60 m の所に位置している。

鉄筋コンクリート造の教会の諸元は、海側の前面高が3.5m(一部4m)、幅が7.3m、奥行きが12.1m、側面の庇高が3.2mである(表-2)。前面側の屋根(波形の薄い金属板製)は津波越流水の落下で破壊されており、前面側浸水深は4m程度に達したと考えられる。周辺での浸水深は2.4~2.8mである。よって、周辺との水位差は1.2~1.6m程度であり、流速は4.8~5.6m/s程度に達したと推定される(松富ら, 1998)。ただし、1998年パプア・ニューギニア津波のように、流勢で樹木がなぎ倒されたということはない。写真-2の空き地部分には多くの高床式家屋が建っていたものと思われる。

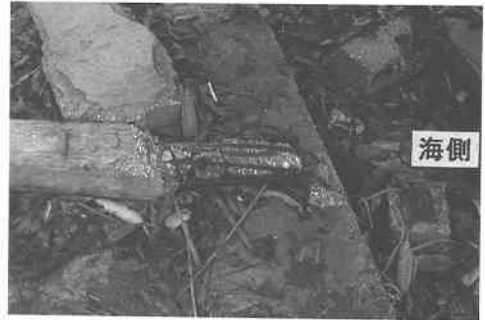
写真-3 大破した鉄筋コンクリート造の家屋

鉄筋コンクリート造の家屋で大破したものがあった。その様子を写真-3に示す。右側が海で、氾濫流の方向に鉄筋柱が倒れている。2.5m程度の浸水深であったことを考えると、これまでの経験(松富ら, 1995)からは想定し難いことである。地震で弱体化し、その後の津波で大破したものと思われる。津波氾濫の可能性もある地域では、地震と津波の両外力を考慮する必要がある。

⑥鉄筋コンクリート造の家屋で大破したものがあつた。地震で弱体化し、その後の津波で大破したものと思われる。津波氾濫の可能性もある地域では、地震と津波の両外力を考慮する必要がある。
