街路閉塞の発生を考慮した密集市街地における防災街区の整備計画の検討*

A Study on Street Network Planning against Street Blockades in a Densely Residential Area

南 正昭** 日高 康晴*** 林 達也****

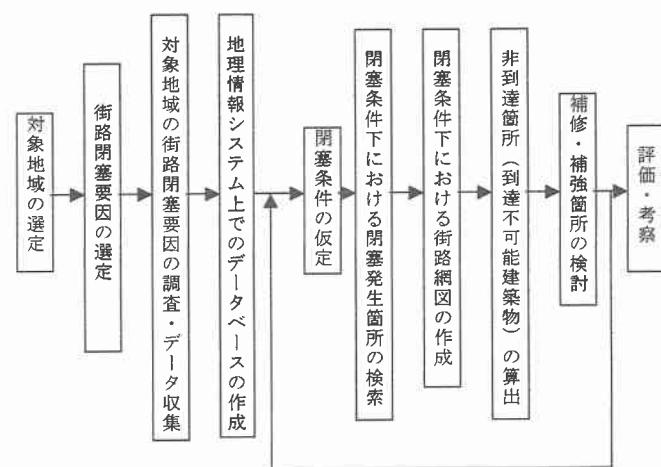
図1 本研究における街路閉塞の評価プロセス

本研究の全体構成は、図1のようである。

まず震災による街路閉塞の発生に関する既存研究から、街路閉塞の要因を選定する。

対象地域とした宇部市の密集市街地において、街路閉塞要因について現地調査ならびに関係諸機関よりデータを収集し、地理情報システム上にデータベースを作成する。

街路閉塞要因について、閉塞の発生条件を仮定し、その各々について街路の連結と閉塞を表現する閉塞発生時の街路網図を作成する。これにより閉塞発生箇所ならびに街路閉塞発生時の通行の確保について街路網のネットワーク構造から評価するとともに、閉塞要因の補修・補強がもたらす効果について検討する。

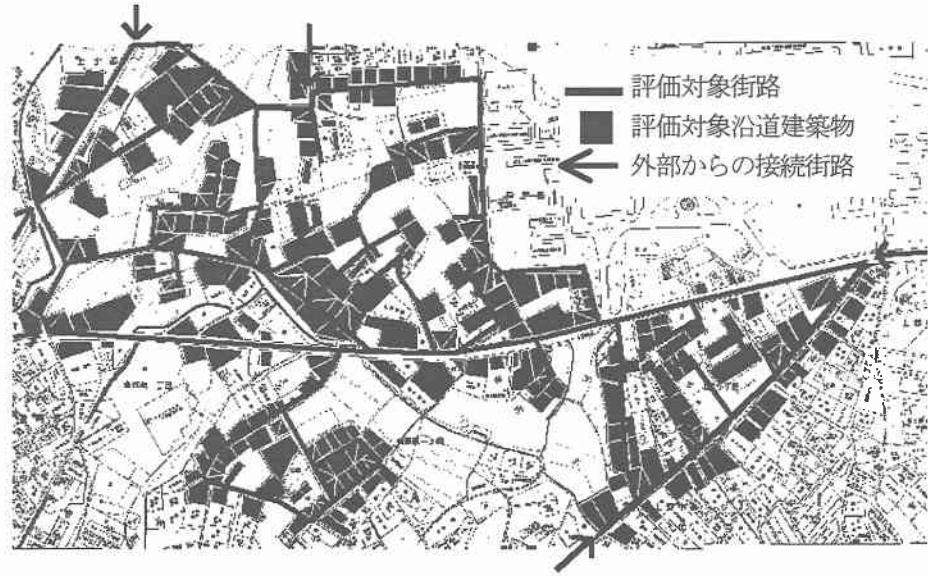
図2 対象街路網

研究対象地域は、山口県宇部市の山口大学工学部周辺の密集市街地における街路網とした(図2)。車両が通行できる街路を全て抽出し、評価対象街路としている。また評価対象とした建築物は、評価対象街路に接する沿道建築物とし、いわゆる裏宅地は含んでいない。評価対象街路の総延長は約3.65km、総沿道建築物数は260棟である。評価対象街路は、それへの出入りができる図2に矢印で示した街路の位置より、外部と連結しているものとした。

研究対象とした図2の密集市街地の沿道建築物、塀ならびに街路に関する主要な調査データを図4から図10に整理した。これらより本研究で対象とした密集市街地の特性を知ることができる。

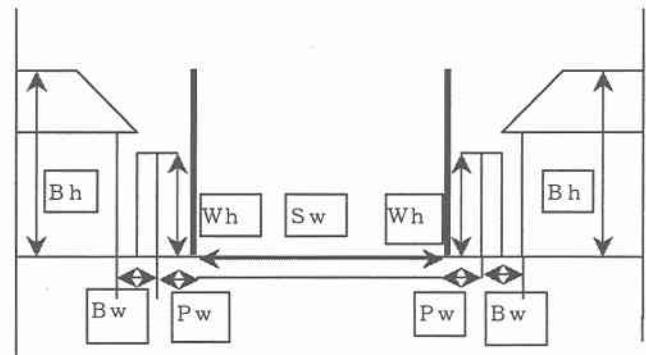
図3 街路閉塞要因

阪神・淡路大震災を対象とした既存研究^{1) 3)}により、主要な街路閉塞要因とその閉塞への影響の大きさが明らかにされてきている。図3は街路の基本的な構成要素を示しており、本研究では沿道建築物、塀、街路、歩道、電柱・電線を閉塞要因として、それらの諸元に関するデータ収集を行った。

Bh : 建物の高さ、Wh : 塀・擁壁の高さ

Sw : 街路幅員、Pw : 歩道幅員

Bw : 建物の道からの距離

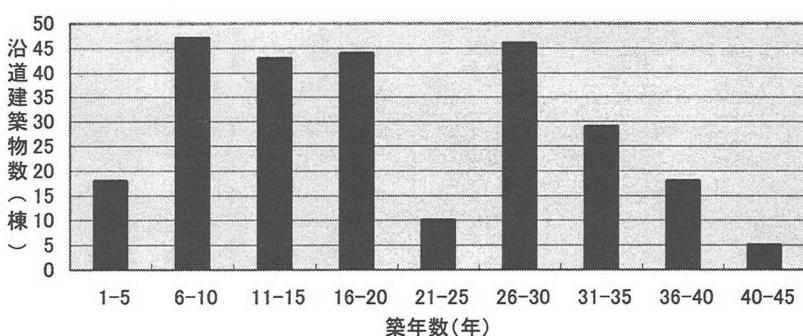
図4 対象密集市街地における沿道建築物の築年数分布

図4は沿道建築物の築年数の分布を示している。当該地域において築31年以上の建築物が全体の20%を占め、老朽化した家屋が散在していることを表している。

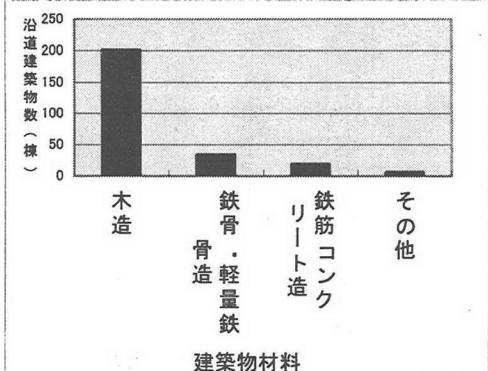
図5 対象密集市街地における沿道建築物の建築物材料分布

図5は当該地域における沿道建築物の建築材料の分布を示している。木造が全体の77%を占めており、その大多数が個人住宅である。

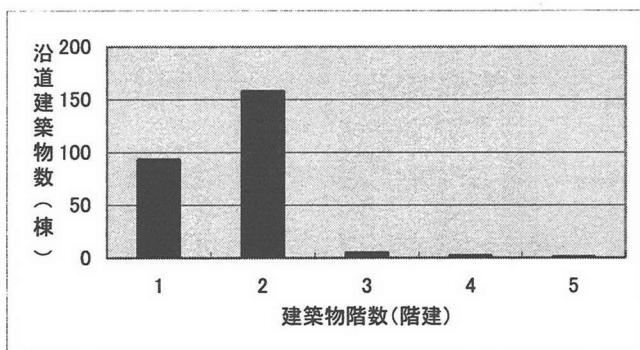
図6 対象密集市街地における沿道建築物の階数分布

図6は沿道建築物の高さを知るために階数を調査した結果である。全体の60%を2階建てが占めているが、平屋の住宅も多数存在している。

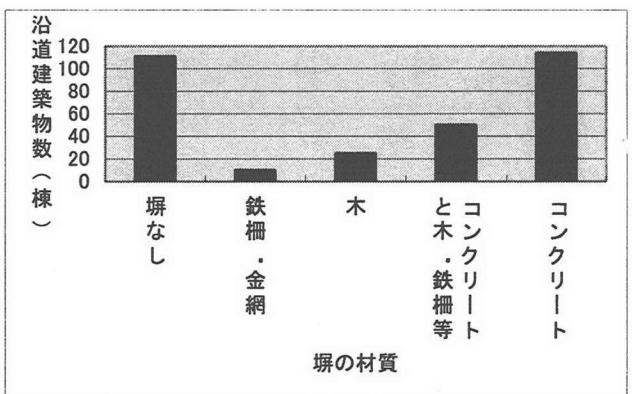
図7 対象密集市街地における沿道建築物の塀の材質分布

図7は沿道建築物の街路側に設けられている塀の材質の分布を表している。全体の77%に塀が存在し、また全体の63%がコンクリート材質を含む塀となっている。またそれらの塀の高さに関する分布を図8に示した。塀の高さが1.5m以上のものが半数を占め、街路閉塞を考慮する際に塀の倒壊についても考慮する必要があることを示している。

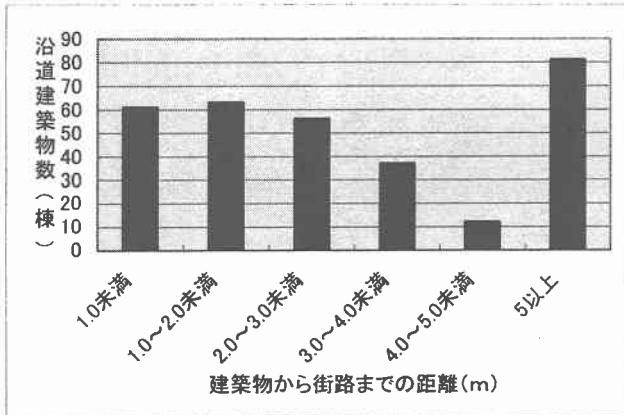
図9 対象密集市街地における沿道建築物から街路までの距離分布

図9は沿道建築物から街路までの距離分布を示している。ほぼ半数が2m未満でありこれらの建築物については倒壊した場合に街路閉塞に影響することが予想される。

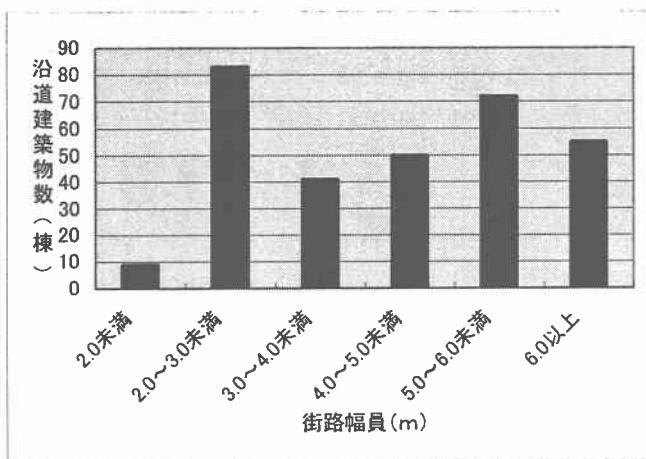
図10 対象密集市街地における沿道建築物に面する街路の幅員分布

図10は建築物に面する街路の街路幅員をまとめている。街路幅員4m未満の街路に面する建築物が51%を占めており、建築物や埠の倒壊により、緊急車両の通行の確保が容易に阻害され得ることが予想される。

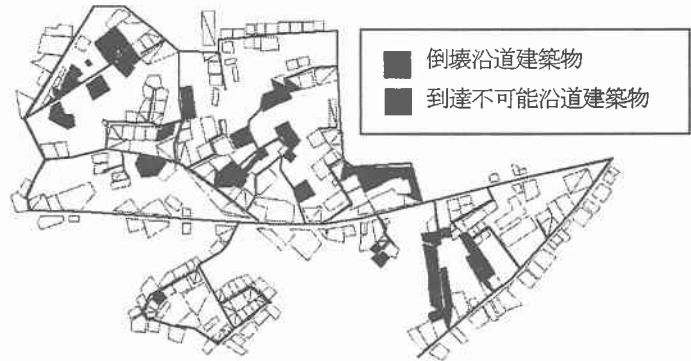
図11 閉塞条件a1における閉塞状況

閉塞条件 $B_w < 2.0m$, $B_h \geq 2$ 階, $B_m =$ 木造, $S_w < 4.0m$
倒壊沿道建築物数=21
到達不可能沿道建築物数=41

図11は、閉塞条件を以下のように設定した場合の閉塞発生時の街路網、倒壊沿道建築物および到達不可能沿道建築物を示したものである。

「閉塞条件 a1 : 街路からの距離が 2.0m未満、2階建て以上の木造建築物、街路幅員が 4.0m未満である沿道建築物。」

閉塞条件 a1 において、倒壊沿道建築物数=21、到達不可能沿道建築物数=41 と算出された。一方、老朽化建築物を考慮した閉塞条件 a2 では、倒壊沿道建築物数=6、到達不可能沿道建築物数=14 と算出された。図よりそれらの空間分布をみることができる。図 12 の中心部には2階以上の老朽化建築物が少ないため、築年数条件を追加することで閉塞箇所は図 11 に比して少ないことが確認される。図 12 から、この閉塞条件下では、その閉塞箇所に該当する 6 箇所中 4 箇所の倒壊沿道建築物への施策により、到達不可能な沿道建築物は全て解消する。

図 11 ならびに図 12 の左上部に顕著にみられるように、建築物へのアクセスに一つの街路のみしか存在しない

袋小路において、その入口部分の沿道建築物が倒壊すると、その内部への進入が阻害される。密集市街地の防災街区整備において、このような散在する袋小路入口部の整備は重要な課題になるものと考えられる。

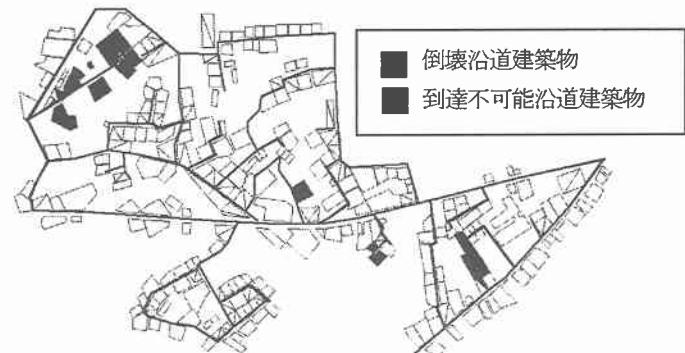
図12 閉塞条件a2における閉塞状況

閉塞条件 $B_w < 2.0m$, $B_h \geq 2$ 階, $B_m =$ 木造, $S_w < 4.0m$
 $B_y \geq 30$ 年
倒壊沿道建築物数=6
到達不可能沿道建築物数=14

図12は、図11に築年数 30 年以上の木造建築物という条件を付加した場合である。

「閉塞条件 a2 : 街路からの距離が 2.0m未満、2階建て以上の木造建築物、街路幅員が 4.0m未満である沿道建築物、築年数 30 年以上。」

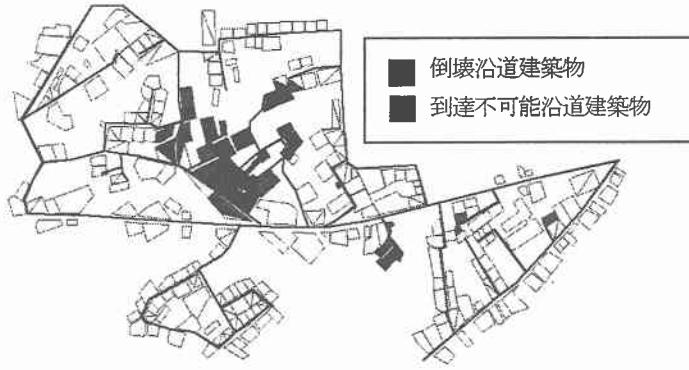
図 13 閉塞条件 b1 における閉塞状況

閉塞条件 $B_w < 2.0m$, $B_h \geq 1$ 階, $B_m = \text{木造}$, $S_w < 2.5m$

倒壊沿道建築物数=16

到達不可能沿道建築物数=37

「閉塞条件 b1：街路からの距離が 2.0m 未満、1 階建て以上の木造建築物、街路幅員が 2.5m 未満である沿道建築物。」

閉塞条件 b1 において、倒壊沿道建築物数=16、到達不可能沿道建築物数=37 と算出された。また老朽化建築物を考慮した閉塞条件 b2 において、倒壊沿道建築物数=9、到達不可能沿道建築物数=16 と算出された。この場合、図の中心部に多くの閉塞が生じ、到達不可能な建築物が多数発生していることを見て取ることができる。ここは街路が狭く、平屋の木造住宅が特に密集している地区であることが影響している。

図 11 と図 13、あるいは図 12 と図 14 を比較すると明らかなように、街路幅員に関する閉塞条件を変えたことで、空間的に異なる街路閉塞箇所および到達不可能箇所

また図 13 および図 14 の中心部に顕著にみられるように、外部からのアクセス街路が複数あるにもかかわらず、その入口部がいずれも閉塞しているため、その内部に到達できていない。この中でいずれか 1 箇所の入口でも確保することができていれば、内部へ到達が可能になる場合が存在する。たとえば図 13 において、右上部 1 箇所の倒壊沿道建築物への施策により、到達不可能沿道建築物数を 37 から 22 に減少することが可能である。この際、どの箇所を改善することが適切かについて、到達不可能な建築物の解消を一つの指標に、局所的な街路拡幅等の施策も含めて多角的に検討することが必要である。

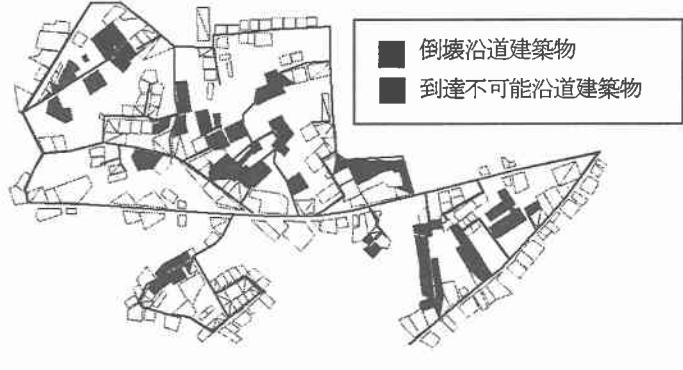
図 15 閉塞条件 c1 における閉塞状況

閉塞条件 $B_w < 2.0m$, $B_h \geq 2$ 階, $B_m = \text{木造}$, $S_w < 4.0m$

$W_m = \text{コンクリート}$, $W_h = 2.0m$

倒壊沿道建築物数=33

到達不可能沿道建築物数=55

「閉塞条件 c1：街路からの距離が 2.0m 未満、2 階建て以上の木造建築物、街路幅員が 4.0m 未満、墙がコンクリート材質を含み、高さが 2.0m 以上である沿道建築物。」

閉塞条件 c1 において、倒壊沿道建築物数=33、到達不可能沿道建築物数=55 と算出された。また老朽化建築物を考慮した閉塞条件 c2 において、倒壊沿道建築物数=21、到達不可能沿道建築物数=33 と算出された。墙の倒壊を考慮することによって、閉塞発生箇所ならびに到達不可能建築物数が増大している様子を確かめられる。

個人住宅が密集した地区では、家屋が隣接し、街路も比較的狭いため、墙により住宅を囲う傾向が強い。震災時には、これらの墙が倒壊し、街路閉塞に影響する可能性が極めて高いものと推測される。図 11 と図 15 および図 12 と図 16 の比較から、図中の中心部において墙の倒壊の影響が大きいことを確認できる。この地区は、図 13 および図 14 において指摘したように街路が狭く、階数を問わず木造建築物を考慮したときに閉塞の発生が懸念されるところである。建築物ならびに墙の倒壊による閉塞および到達不可能な建築物が生じる危険性が高い地区といえる。

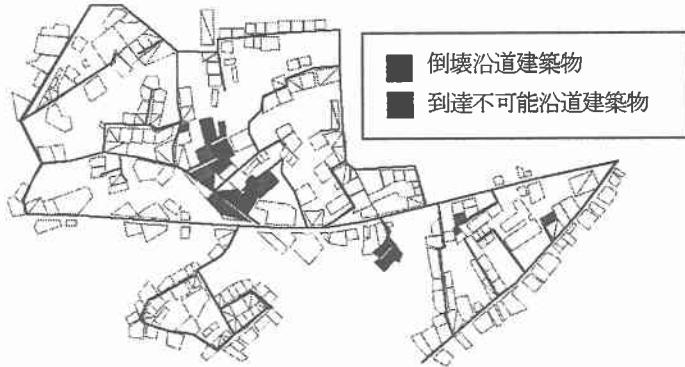
図 14 閉塞条件 b2 における閉塞状況

閉塞条件 $B_w < 2.0m$, $B_h \geq 1$ 階, $B_m = \text{木造}$, $S_w < 2.5m$

$By \geq 30$ 年

倒壊沿道建築物数=9

到達不可能沿道建築物数=16

「閉塞条件 b2：街路からの距離が 2.0m 未満、1 階建て

以上の木造建築物、街路幅員が 2.5m未満である沿道建築物、築年数 30 年以上。」

の分布が算出された。図 14 から、この閉塞条件下では、それに該当する 9 箇所中 6 箇所の倒壊沿道建築物への施策により、到達不可能な沿道建築物は全て解消する。

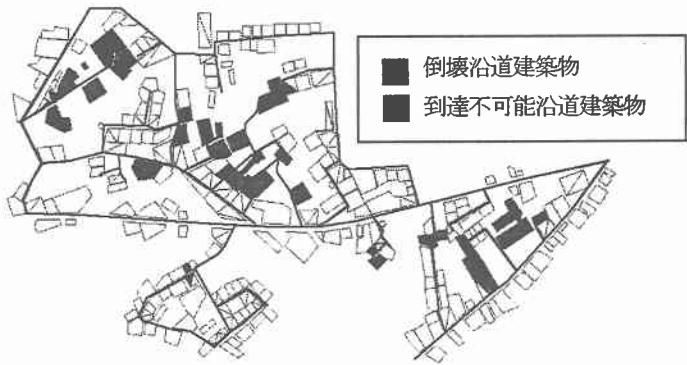
図 16 閉塞条件 c2 における閉塞状況閉塞条件

閉塞条件 $B_w < 2.0m$, $B_h \geq 2$ 階, $B_m = \text{木造}$, $S_w < 4.0m$

$W_m = \text{コンクリート}$, $W_h = 2.0m$

$By \geq 30$ 年

倒壊沿道建築物数=21

到達不可能沿道建築物数=33

「閉塞条件 c2：街路からの距離が 2.0m 未満、2 階建て以上の木造建築物、街路幅員が 4.0m 未満、墙がコンクリート材質を含み、高さが 2.0m 以上である沿道建築物、築年数 30 年以上。」

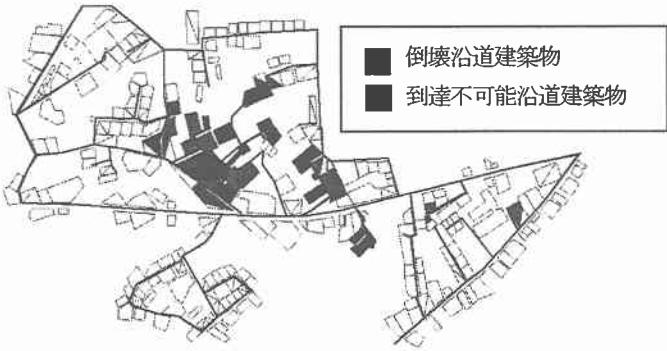
図 17 閉塞条件 d1 における閉塞状況

閉塞条件 $B_w < 2.0m$, $B_h \geq 1$ 階, $B_m = \text{木造}$, $S_w < 2.5m$

$W_m = \text{コンクリート}$, $W_h = 1.5m$

$B_y \geq 30$ 年

倒壊沿道建築物数=23

到達不可能沿道建築物数=39

「閉塞条件 d1：街路からの距離が2.0m未満、1階建て以上の木造建築物、街路幅員が2.5m未満、埠がコンクリート材質を含み、高さが1.5m以上ある沿道建築物、築年数30年以上。」

「密集市街地における防災街区の整備の促進に関する法律」においては、共同住宅の建て替えや道路拡幅とともに、老朽木造建築物の除去勧告に言及されている。図17および図18は、老朽木造建築物の補修・補強が、密集市街地全体にもたらす効果をみたものである。ここでは築30年以上の建築物を、すべて補修・補強し、それにより当該建築物の倒壊の可能性がなくなることを仮定している。各々の閉塞条件は以下のようである。

ここで閉塞条件 d1 において、倒壊沿道建築物数=23、到達不可能沿道建築物数=39と算出された。補修・補強を考慮した閉塞条件 d2 において、倒壊沿道建築物数=11、到達不可能沿道建築物数=8と算出された。この閉塞条件下では、老朽化建築物の補修・補強により、到達不可能沿道建築物数が、39から8へと大幅に減少している。

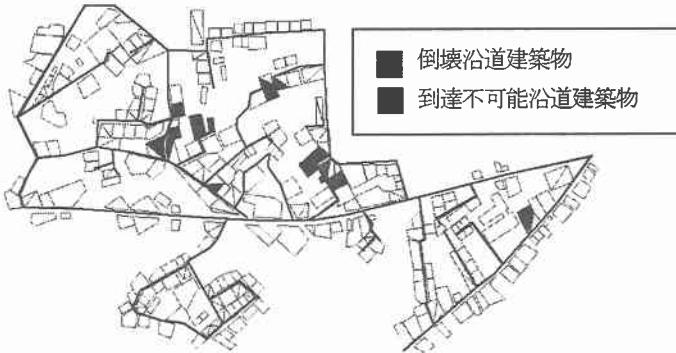
図 18 閉塞条件 d2 における閉塞状況

閉塞条件 $B_w < 2.0m$, $B_h \geq 1$ 階, $B_m = \text{木造}$, $S_w < 2.5m$

$W_m = \text{コンクリート}$, $W_h = 1.5m$

$B_y \geq 30$ 年: 補修・補強

倒壊沿道建築物数=11

到達不可能沿道建築物数=8

「閉塞条件 d2：閉塞条件 d1 で、築年数30年以上の木造建築物をすべて補修・補強」
