# 北海道胆振東部地震による 液状化被害

北海道大学 大学院公共政策学連携研究部

教授 石川 達也

2018年9月北海道胆振東部地震緊急地震災害緊急合同調査団報告会  
2018年12月15日（土）北海道大学学術交流会館小講堂

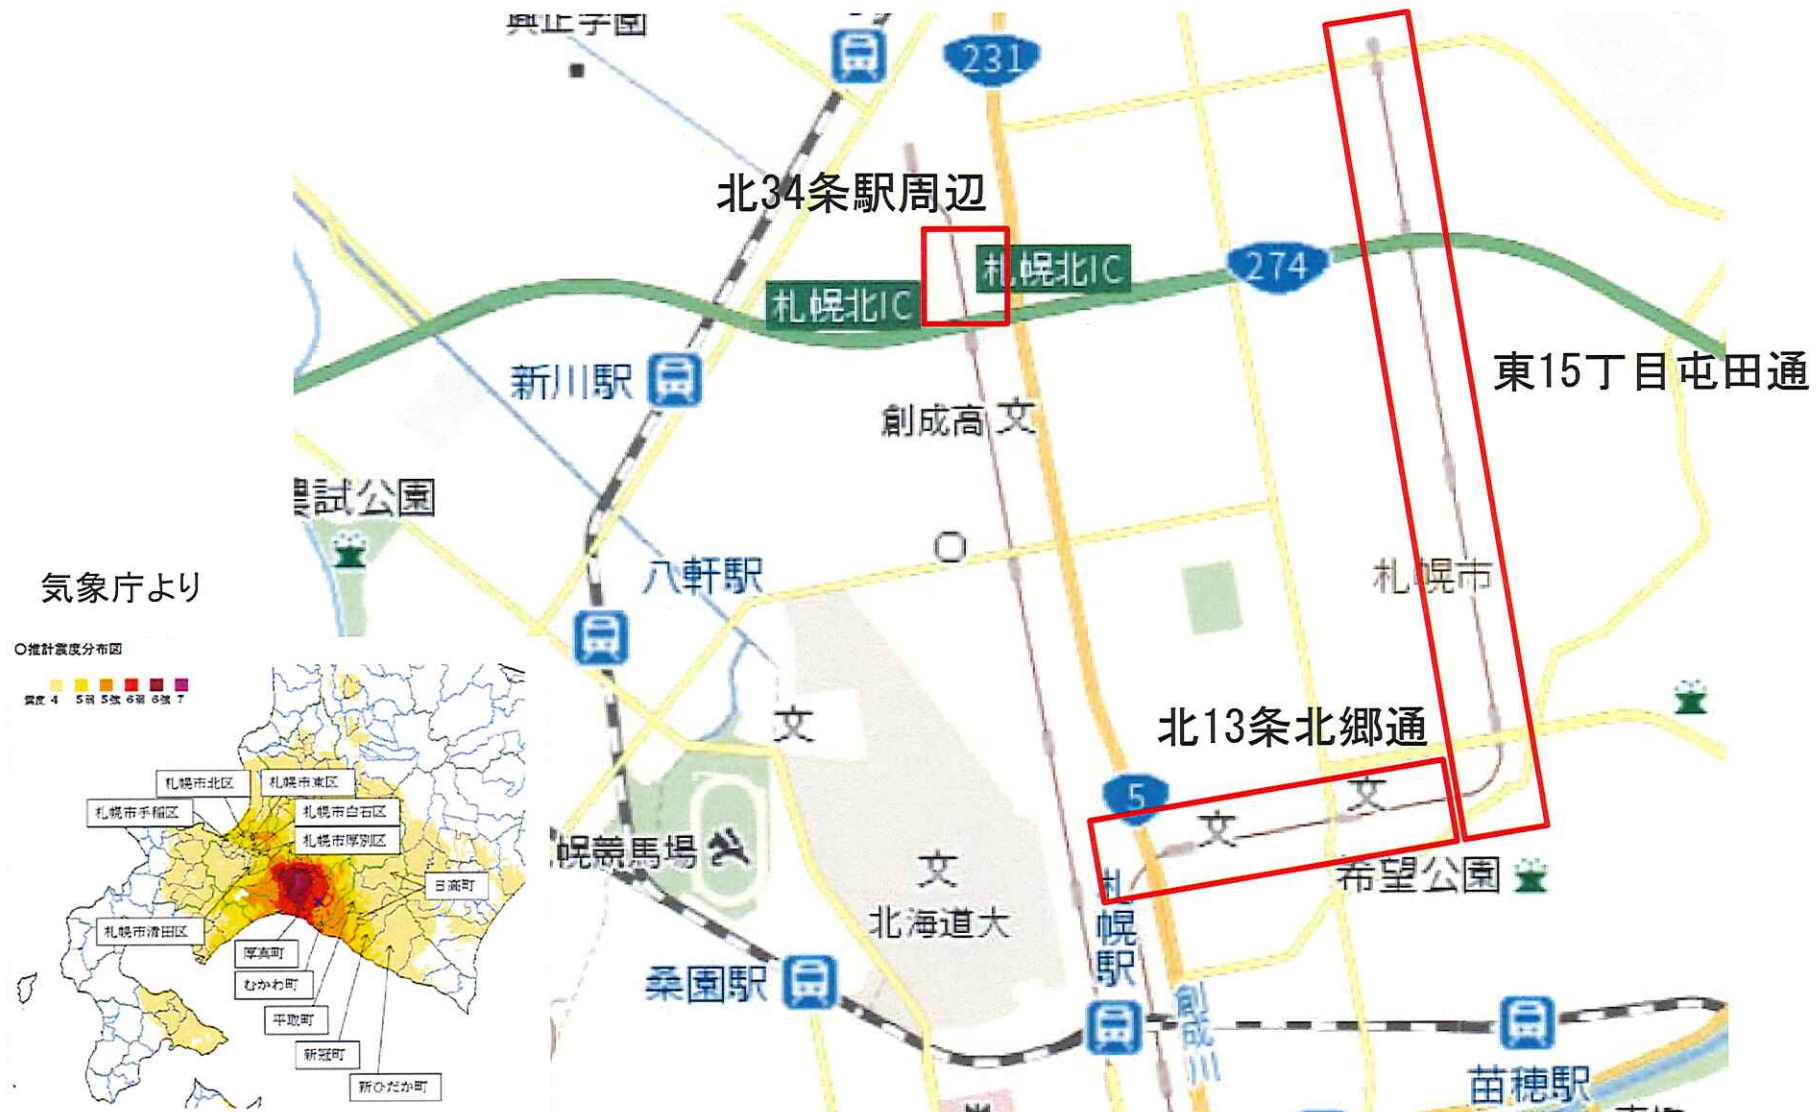
## 北区・東区の液状化被害箇所

- 札幌市営地下鉄東豊線・南北線沿いに集中

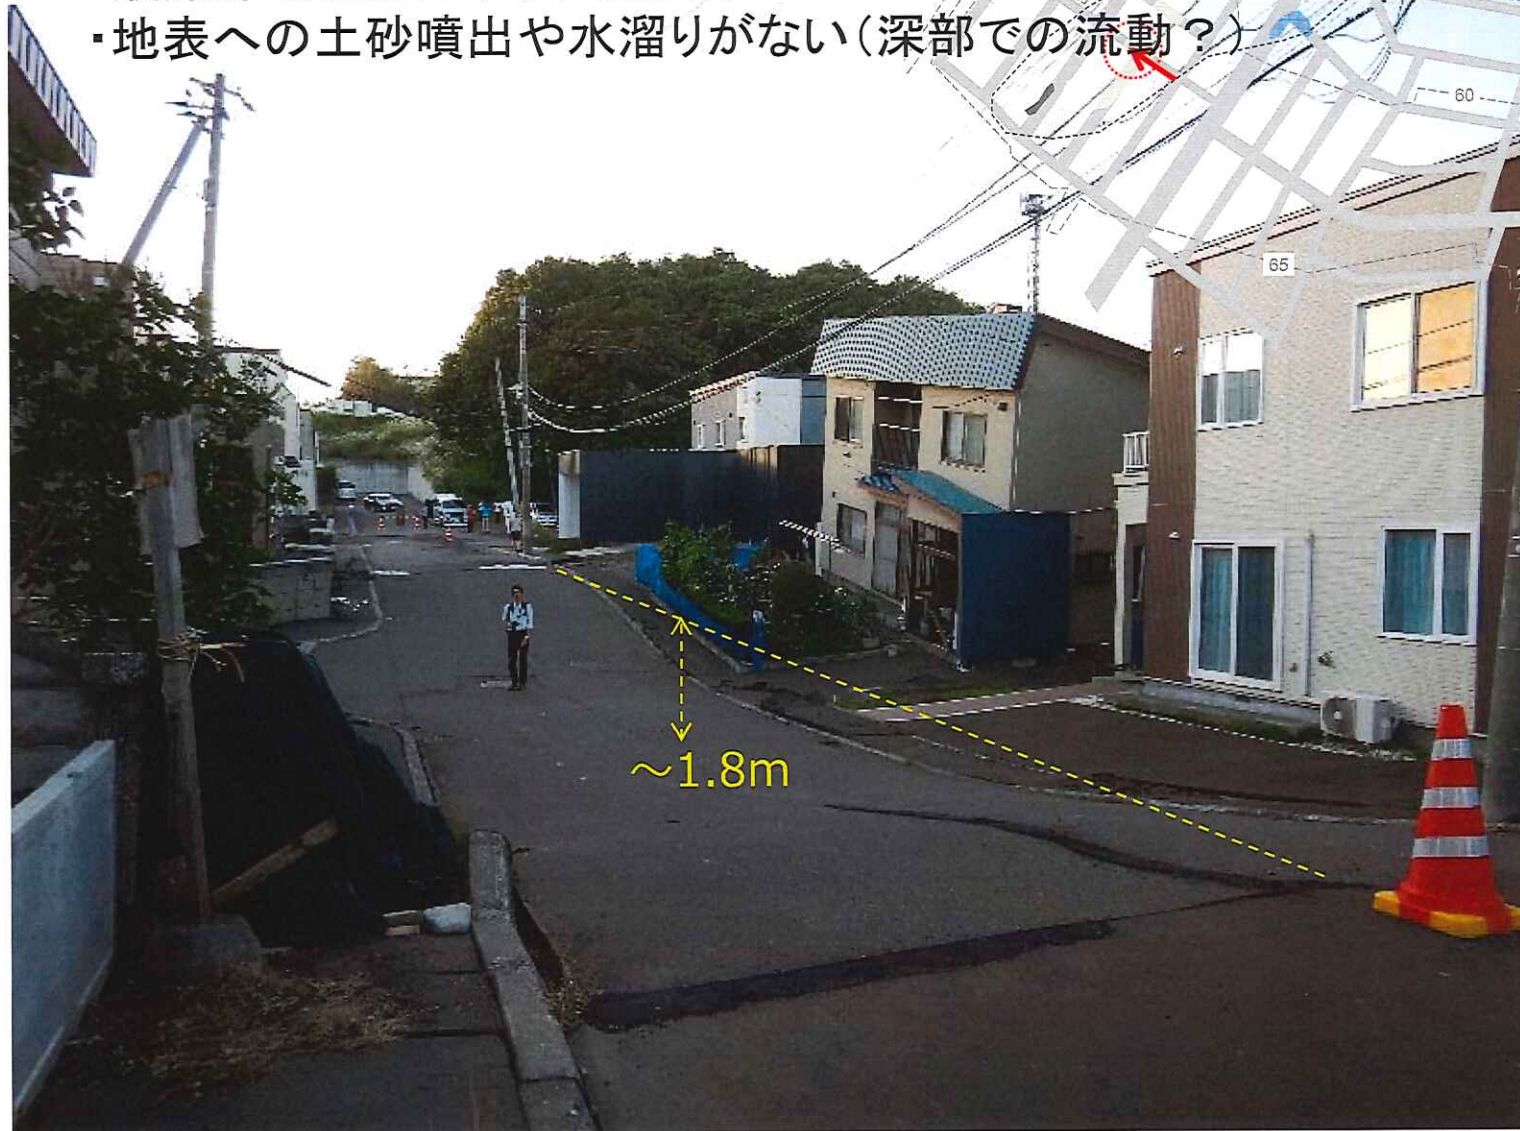
## 地表沈下

- ・明確な帯状に続いているのが特徴。
- ・最深部で2m近いトラフを形成
- ・地表への土砂噴出や水溜りがない(深部での流動?)

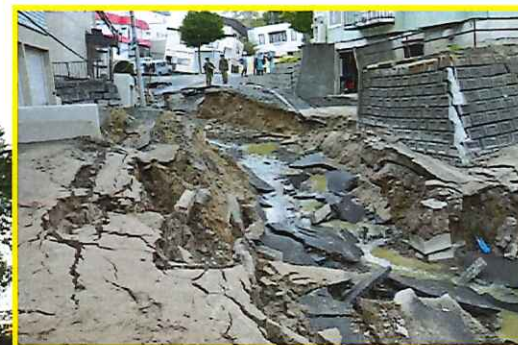
液状化による沈下(車庫)

著しい侵食

土砂の堆積

流動化した土砂の泥水圧  
による盛り上がり  
アスファルトも剥離  
高い泥水圧を物語る。  
奥に見られる著しい侵食域  
も、このように始まったか？

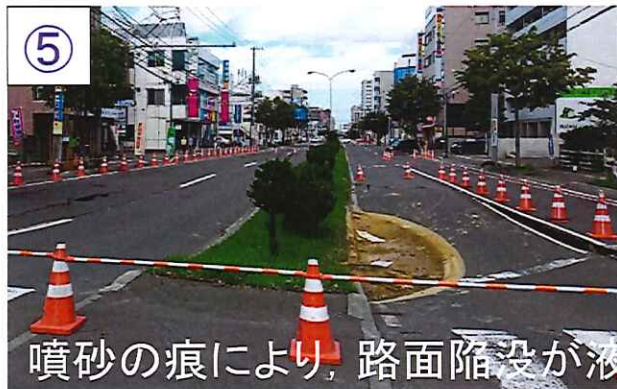
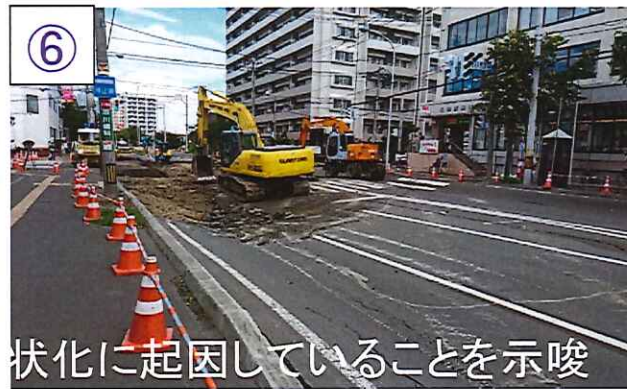
# 札幌市東区東15丁目屯田通(地下鉄東豊線)

噴砂の痕により、路面陥没が液状化に起因していることを示唆

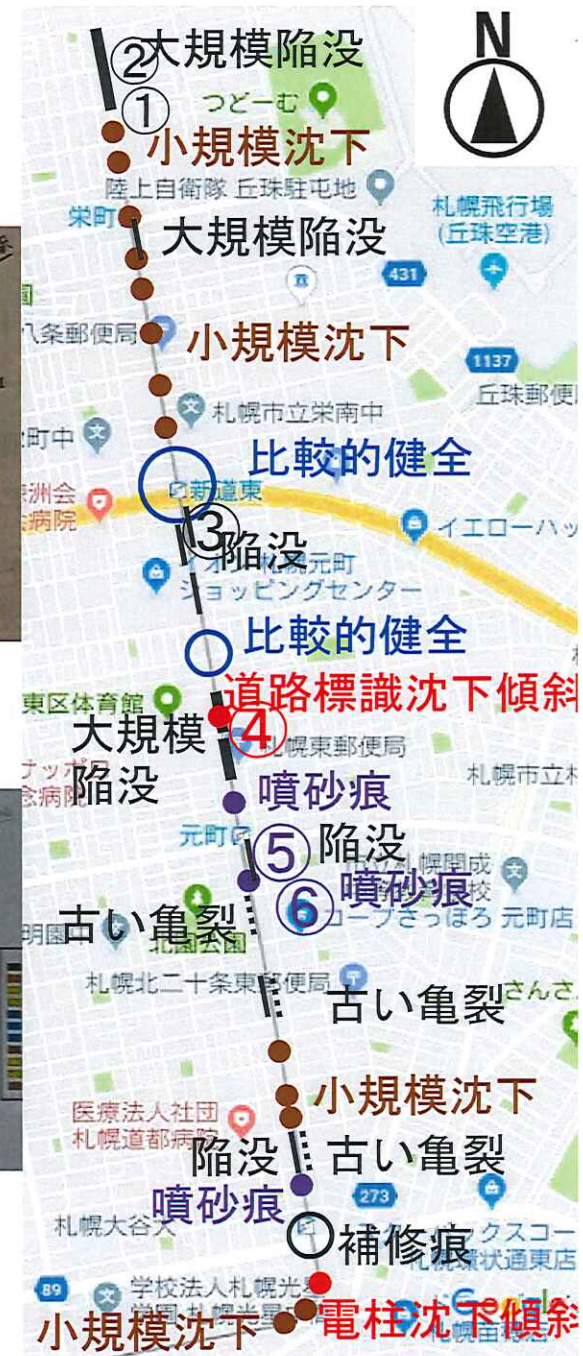
## 概略縦断面図

泥炭を含む軟弱地盤が厚く堆積し、開削深度も深く、埋戻し土被り厚も厚い。東区（東消防署）の震度は6弱と札幌市で最大震度を観測。地下水位も深度3m未満に存在

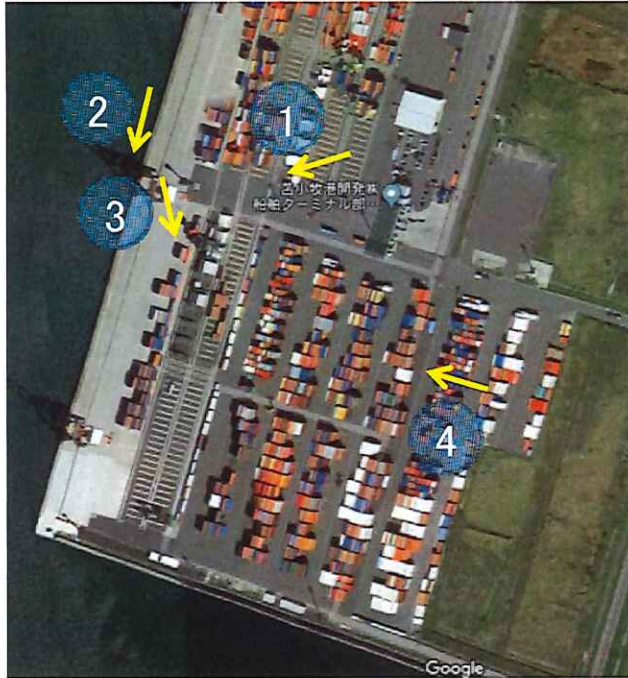
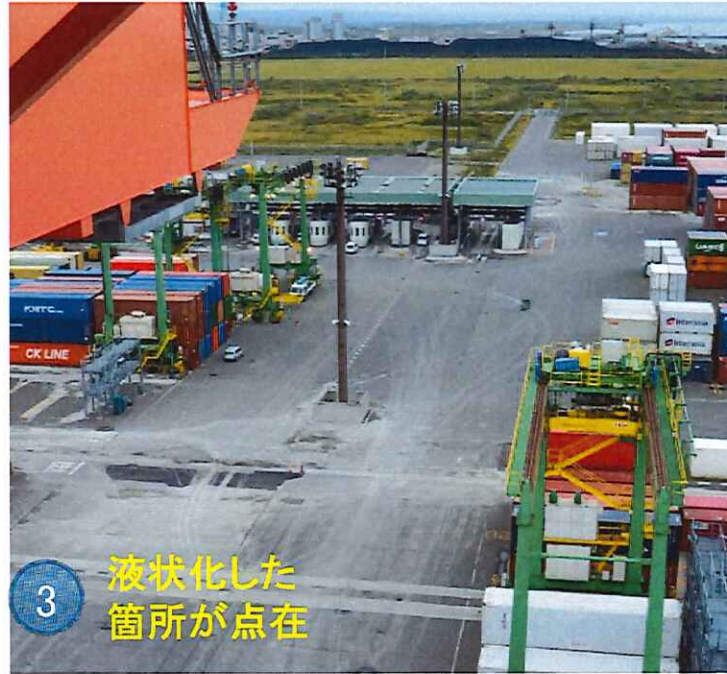
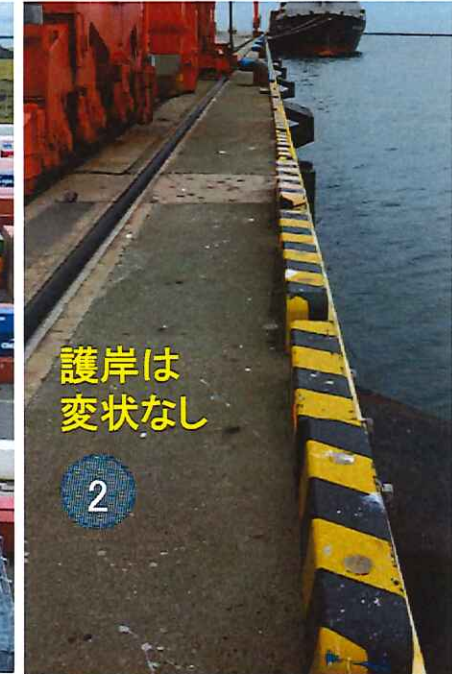
## 苫小牧東港液状化被害調査

苫小牧コンテナターミナルの港湾施設では、  
一部に液状化が見られたものの、  
重要施設の損傷は見られなかった。  
→ 早期復旧(地震5日後の9月11日)

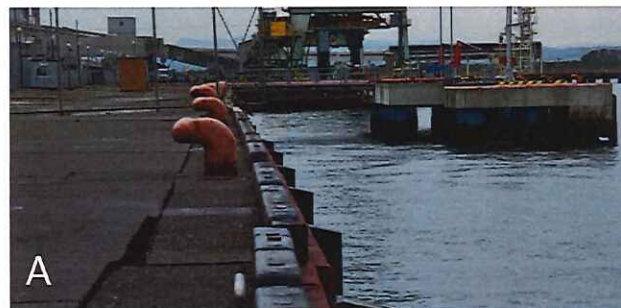
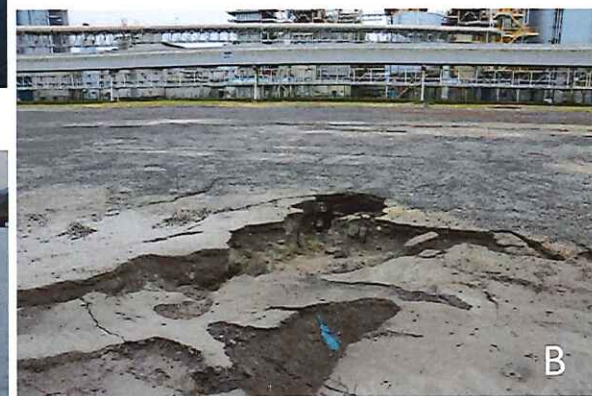
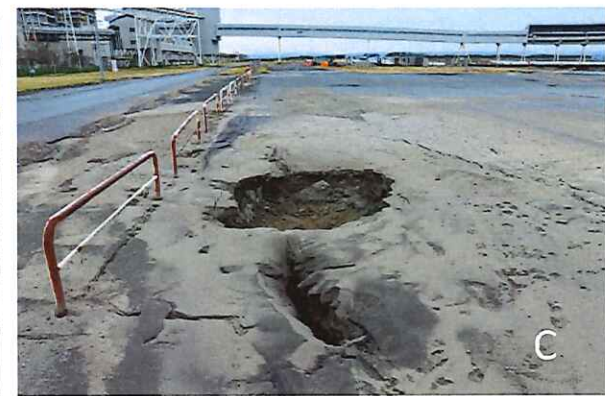
苫東厚真火力発電所とその周辺 護岸周辺は液状化による噴砂の痕跡が多数
