## 4. 斜面災害

### 4.3 特徴的な斜面災害

#### 4.3.1 阿蘇大橋大規模土砂崩壊

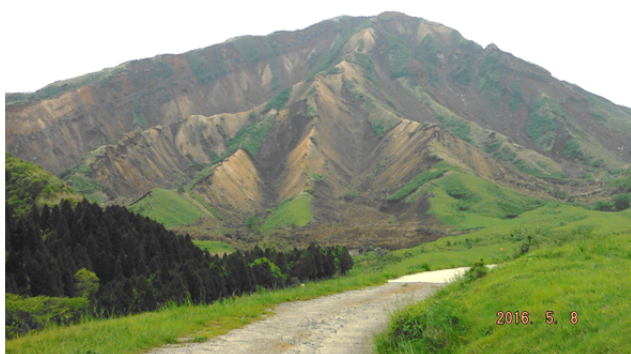
①

小烏帽子（1046m）を経由して地獄・垂玉温泉への登山ルートとなっていた。ところが、4月16日の本震で、多くの地域で斜面崩壊が発生した。特に烏帽子岳では尾根筋から無数の表層崩壊が連続的に発生した（写真4.3.29）写真の番号①は図4.3.5に示す。

写真 4.3.29 連続多発型の表層崩壊（烏帽子岳）

表層の火山灰土層の崩壊で崩壊深さは約2m程度と考えられる。表層崩壊の発生時に降雨は無かったが崩壊した土砂は谷に落下し、溪流に沿って流出した（図4.3.6のB-1）（写真4.3.30）。
