図一 1.1 事故位置

写真一 1.1 事故現場

図ー2.23 兵庫県明石市大蔵海岸砂浜陥没事故周辺に関する経緯について

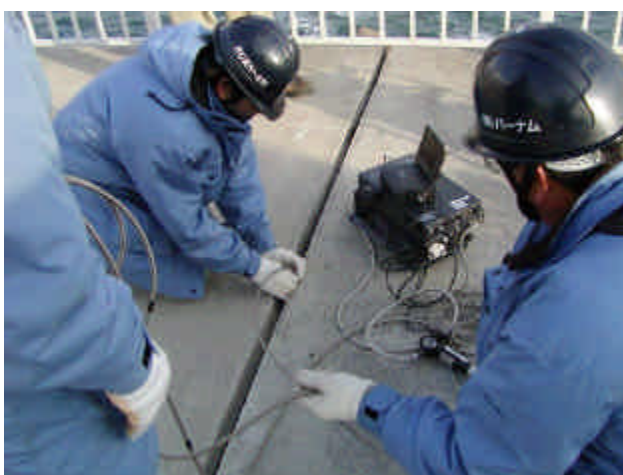
写真－3.1 ファイバースコープによる空洞内部調査 状況写真

東側突堤 №14-15 ケーソン目地部

南側突堤 №5-6 ケーソン目地部

東側突堤 №11-12 ケーソン目地部

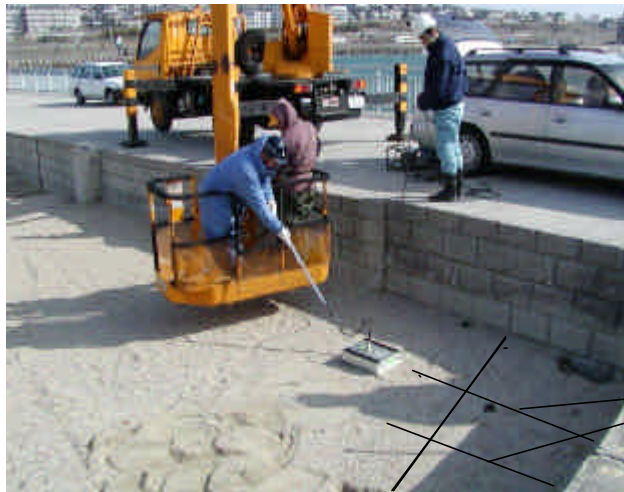
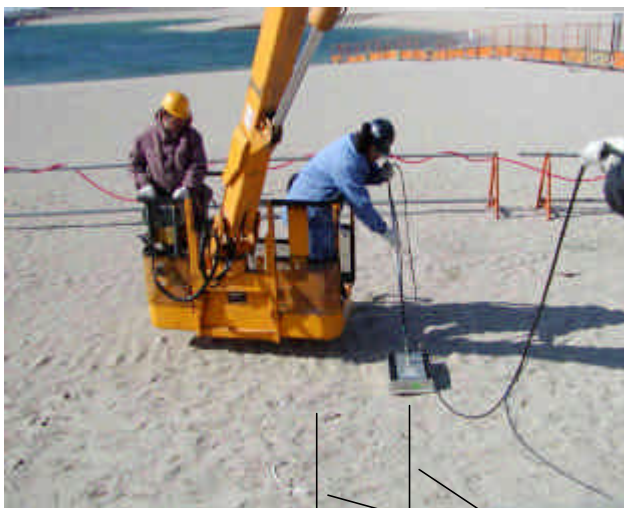
写真－3.2 レーダー探査による空洞調査

南側、東側突堤に沿って  
突堤に平行に事故部を除き、  
レーダーによる探査を行った。

南側、東側突堤において、  
上記の探査結果より、空洞や  
ゆるみの疑わしい箇所について  
突堤と垂直方向に実施。

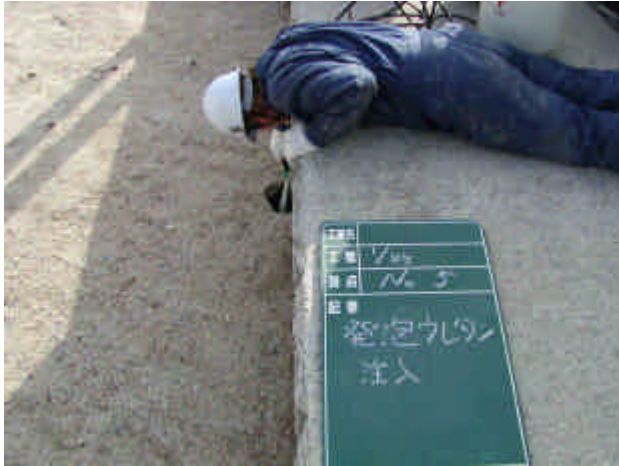
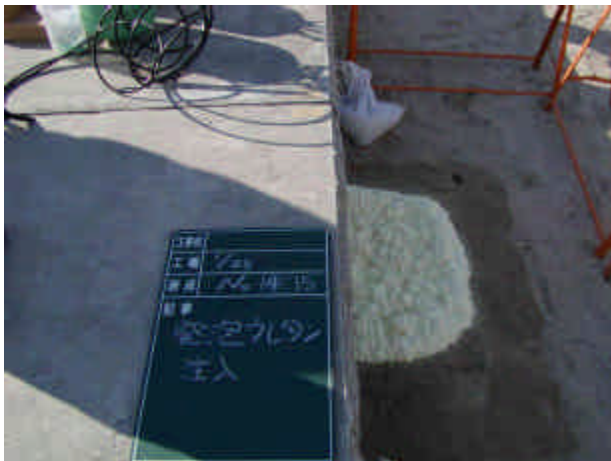
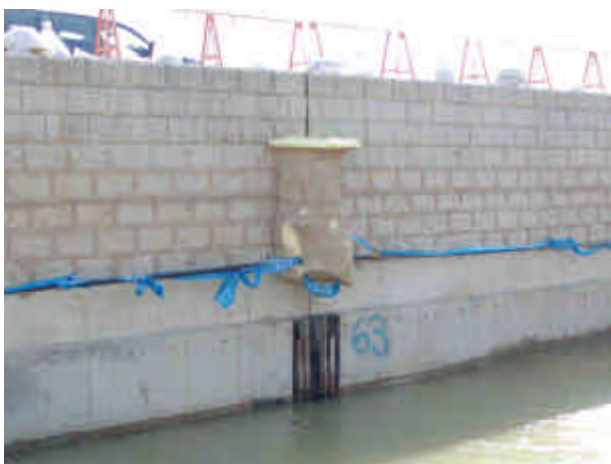
写真－3.3 発泡ウレタン注入による空洞の型取り

発泡ウレタン注入

発泡ウレタン注入後

発泡ウレタン固化後  
№14-15 ケーソン目地付近

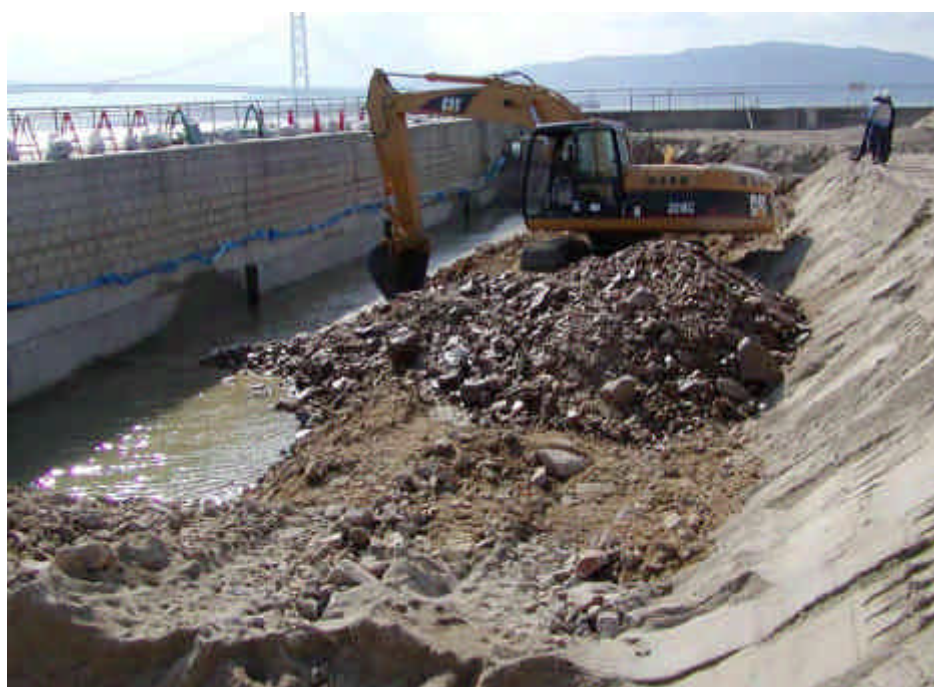
写真－3.4 掘削調査状況

掘削調査状況  
(南側突堤)

掘削調査状況  
(東側突堤)
