新潟県中越地震 - 自然斜面災害 -

長岡技術科学大学
豊田浩史

2005/12/10 土木学会地盤工学委員会斜面工学研究小委員会ミーティング

新潟県中越地震 - 盛土被害 -

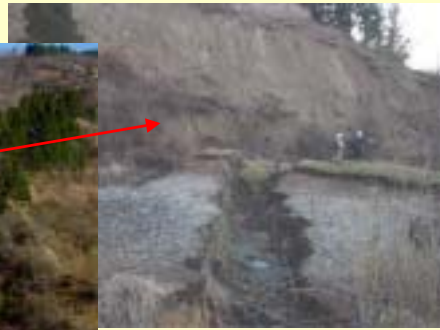
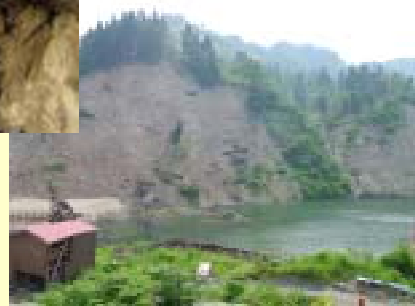
寺野の地すべり

滑落崖には養鯉池

左岸が地すべり, 河道閉塞を引き起こした

右岸は表層崩壊

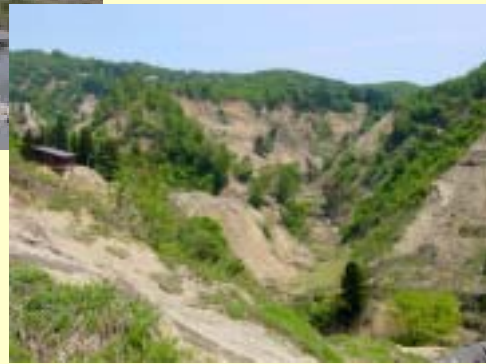
雪解け後(2005年5月)

両岸とも表層崩壊, 河道閉塞
を引き起こした(2004年11月)

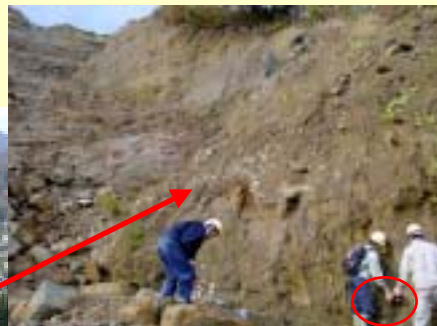
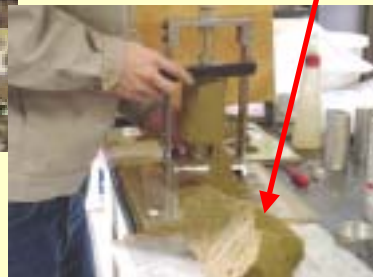
檜木の斜面崩壊

低固結の砂

右岸が(表層)崩壊, 河道閉塞を
引き起こした

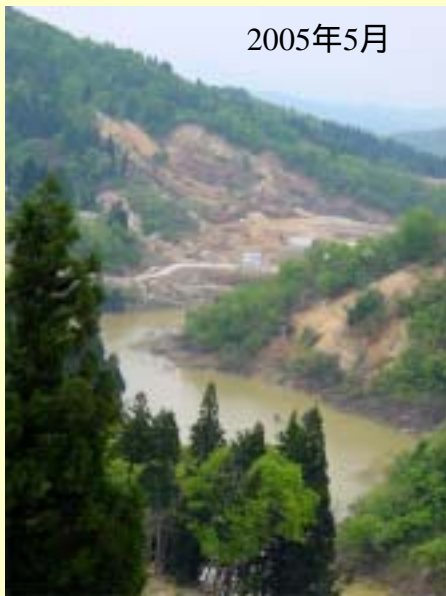
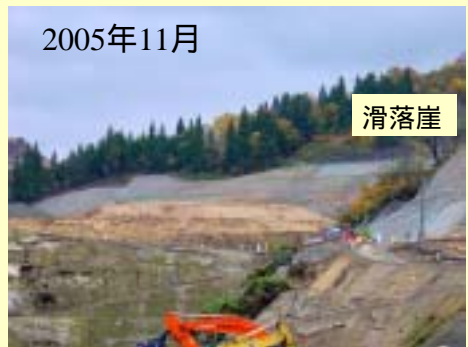
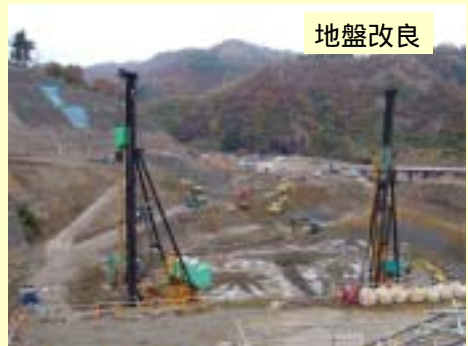
東竹沢の地すべり

左岸が崩壊，河道閉塞
を引き起こした(東竹沢)

泥岩の流れ盤が現れている

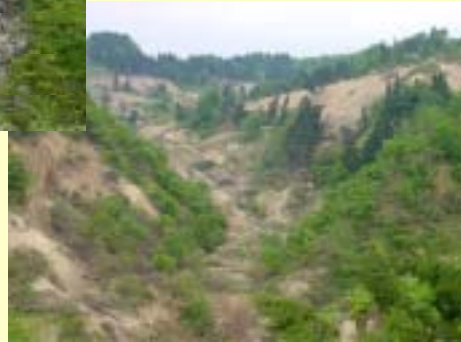
十二平の斜面崩壊

規模は小さいものの、数多くの崩壊が発生した
大規模崩壊の可能性有り？

左岸が崩壊，河道閉塞を引き起こした

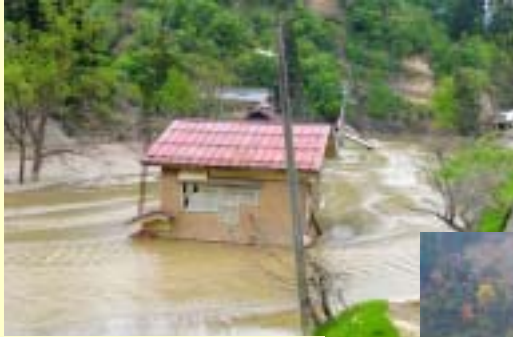
河道閉塞の被害

木籠集落が水没

檜木(上流)から土砂が流されてきた

東竹沢(下流)では河道閉塞

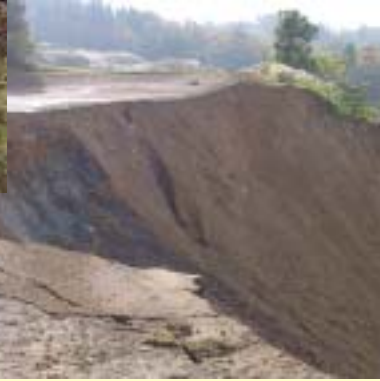
虫亀の地すべり

塊状泥岩地質における崩壊

崩壊斜面上には養鯉池

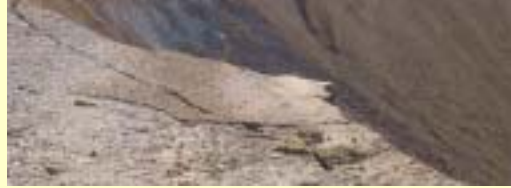
灰青色の風化泥岩があるが明確なすべり面はわからない

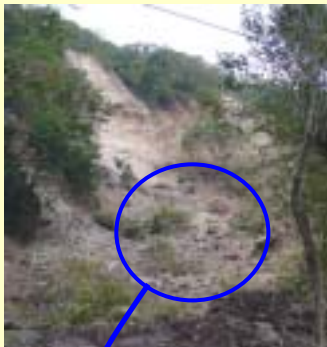
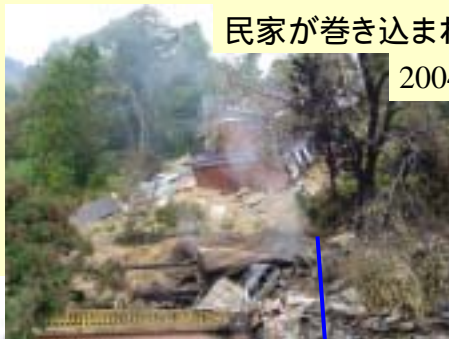
濁沢の土砂崩壊

民家が巻き込まれ被害大

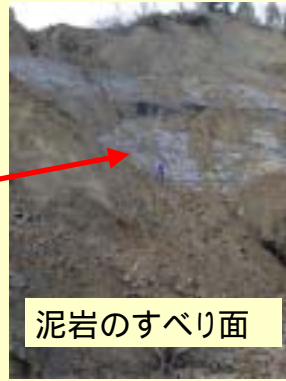
2005年11月の状態

泥岩のすべり面

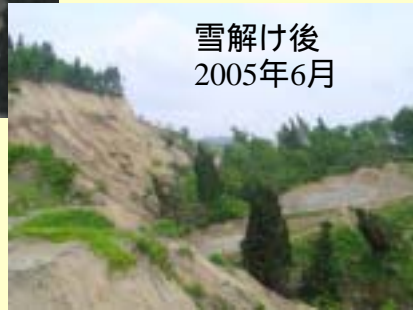
雪解け後
2005年6月

雪解け後, 大きな変化は見られない.

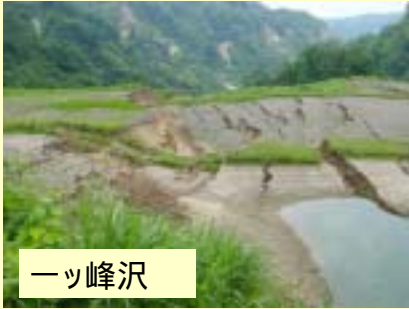
一ッ峰沢

棚田, 池の崩壊

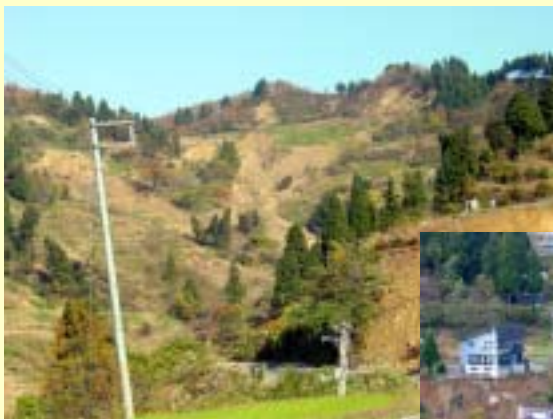
旧山古志村

旧地すべり地内部の崩壊

傾きは緩やかだが, 軟弱

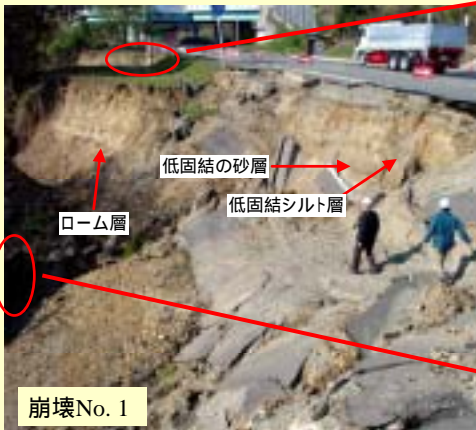
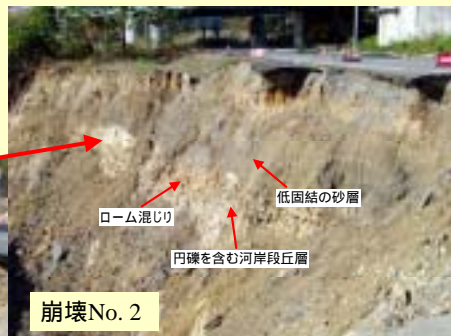
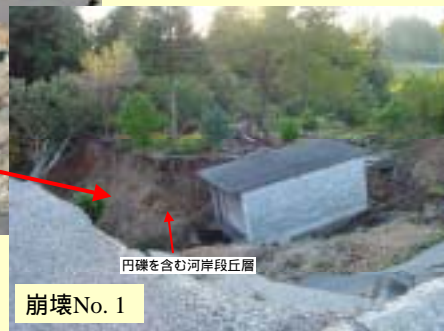
国道117号線, 塩殿

No.1, No.2崩壊とも同じ連続した層である, ただし砂泥互層になっている

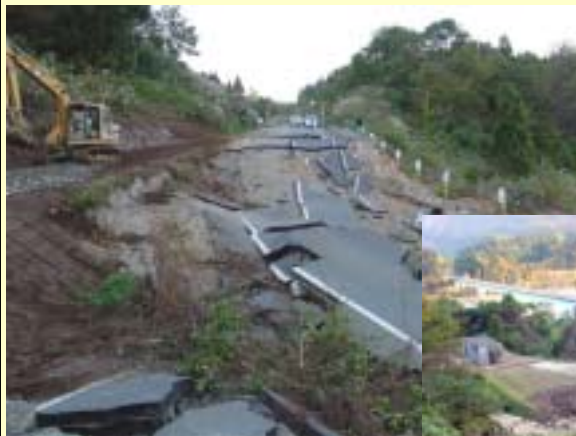
国道117号線, 塩殿

谷部の盛土

谷に流れ出した土砂

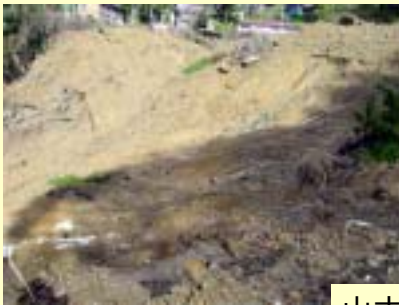
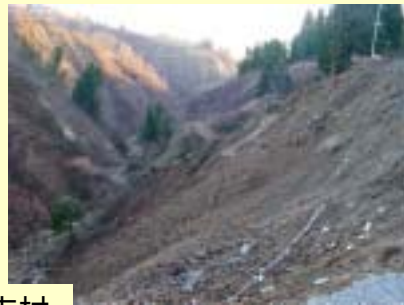
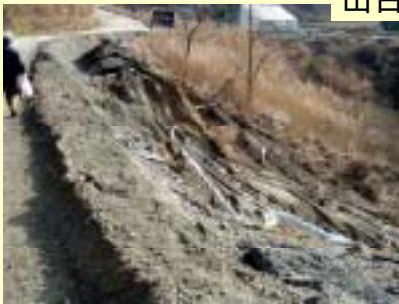
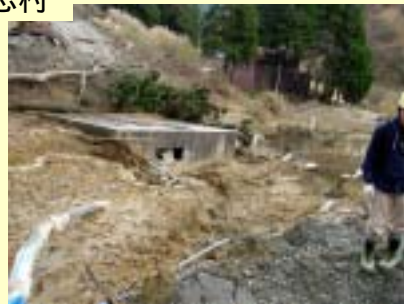
山古志村

道路に埋設されたライフラインの被害

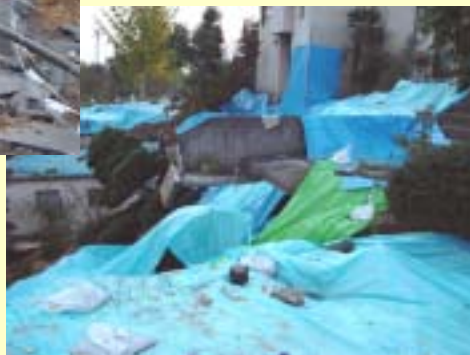
谷部の盛土が大きく崩壊

民家にまで及んだ被害

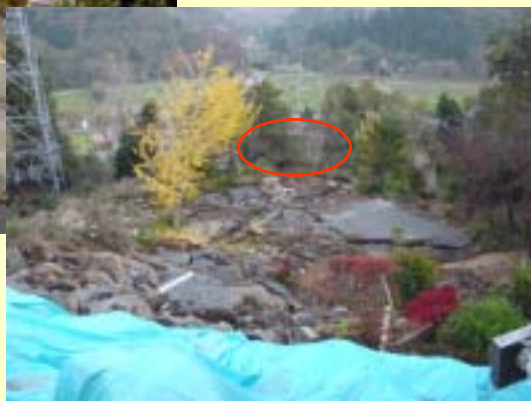
擁壁も押し流されている

水たまりができており、集水地形であることがわかる

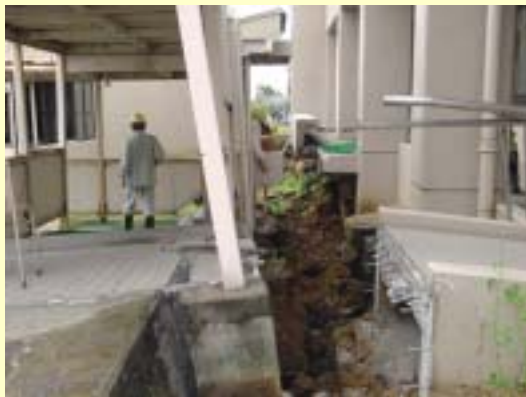
長岡高専

大きな地盤変位

地盤変位で分離した建物

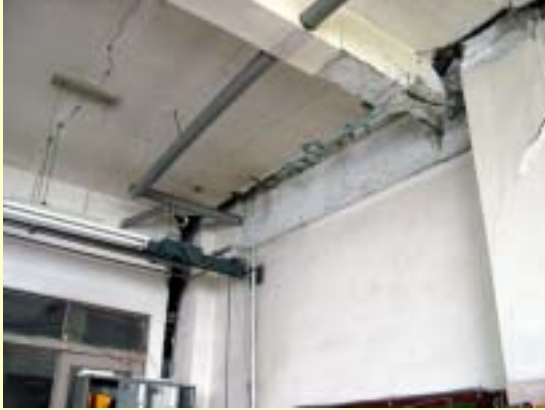
長岡高専

建物内にも大きな亀裂が発生
鉄筋も切れていた

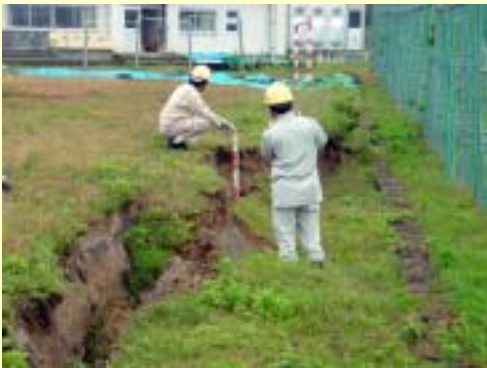
長岡高専

グラウンドにもすべり発生

大きく変位した地盤

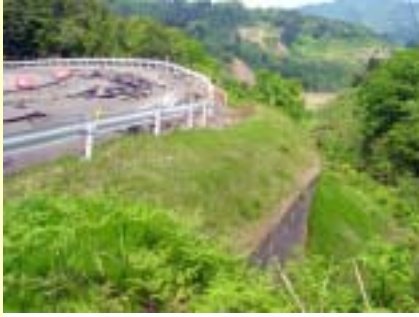
旧山古志村虫亀

補強壁の被害

適切な施工が必要

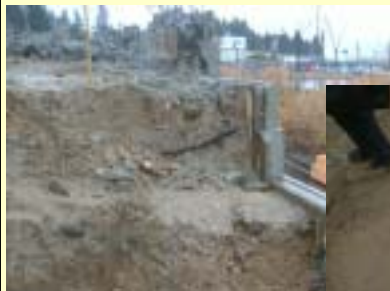
曲がったストリップ

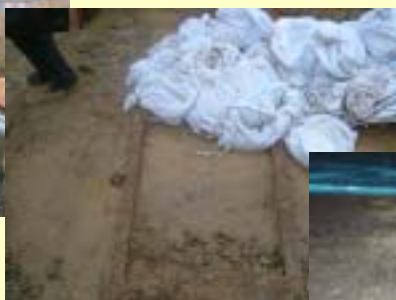
錆びたストリップ

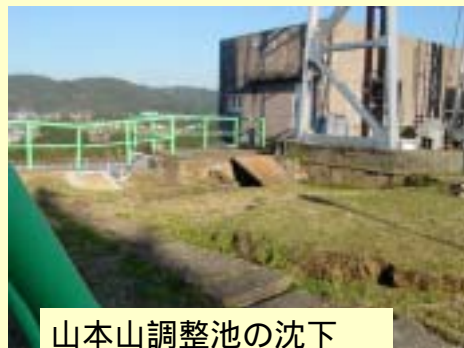
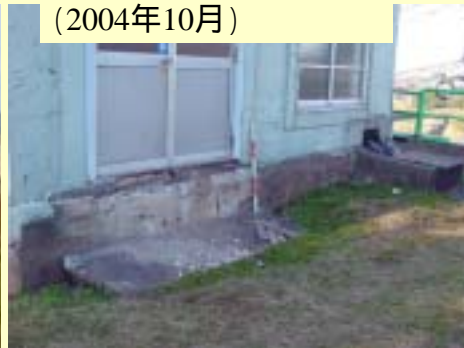
山本山調整池の沈下
(2004年10月)
