地震による大規模斜面災害について

新潟大学災害復興科学センター

丸井英明

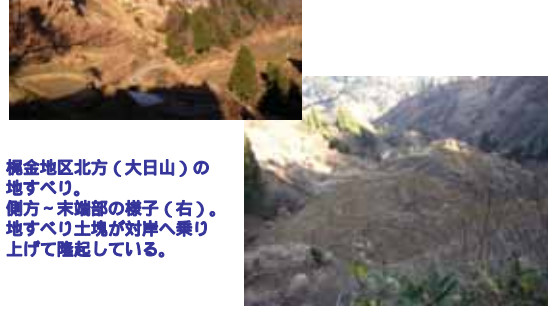
梶金地区北方(大日山)の地すべり 滑落崖～頭部の様子(左)

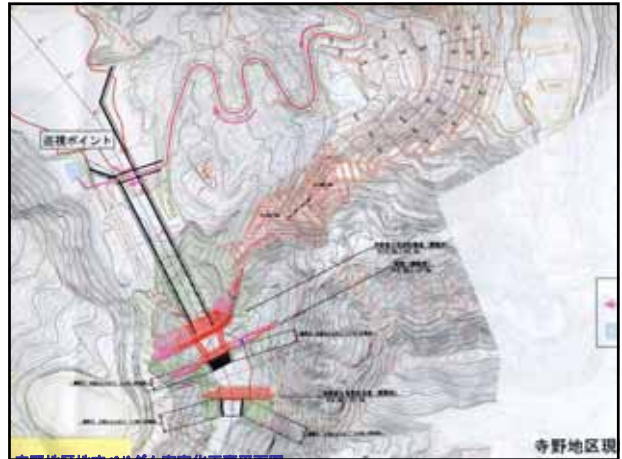
寺野地区現

寺野地区地すべりダム安定化工事
(約1年後の状況)

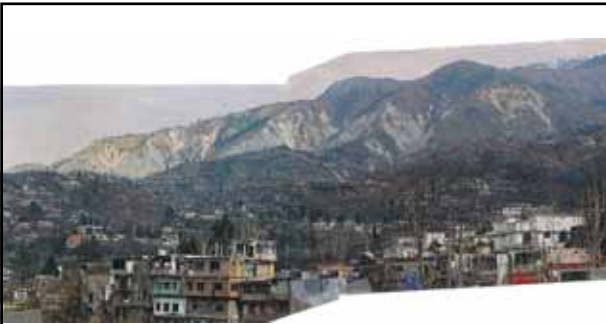
ムザファラバード市街地北東部の大規模表層崩壊

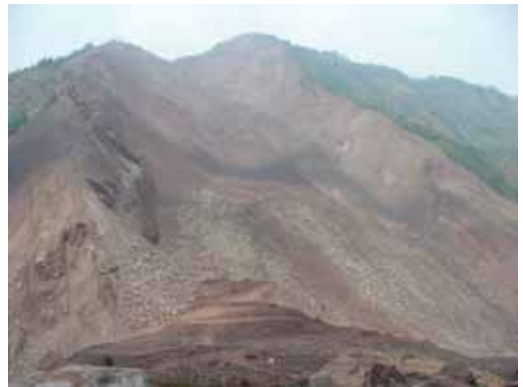
Hattian地すべりと開削水路
