平成 19 年（2007 年）能登半島地震  
「斜面災害総合調査サブワーキンググループ」による  
能登半島地震調査 速報版

平成 19 年 4 月

第 2 回調査

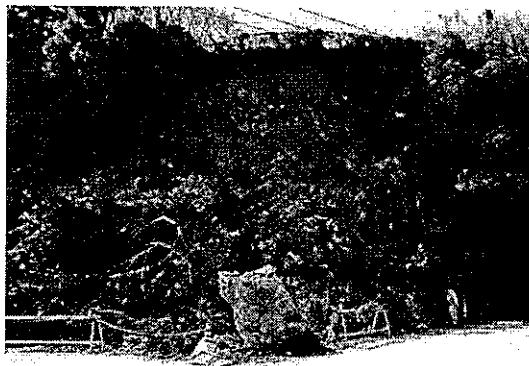
酒見川河口の右岸部の道路に面する高さ 15m、尾根状に突出した南向き斜面において、厚さ 5m、幅 10m 程度の岩盤が転倒崩壊したものである。地質は凝灰角礫岩で、節理等の割れ目が少なく崩壊した岩塊は大きい。崩壊面の一部にはコケが生えており、崩壊部分は緩んでいたものと思われる。

写真 5.1.1 正面から見た尾根状部の崩壊

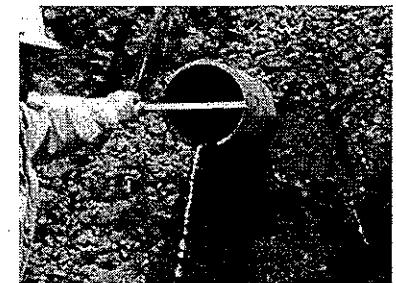
写真 5-2-13 崩壊面, 排水管 (縦-10)

写真5-2-11～写真5-2-13は、横田IC料金所入口付近の取付け道路で延長約90m、法長約10mにわたって崩壊した箇所の状況である。土砂の到達距離は全体的に約45m、一部に林間を抜けて約70mと推定される。このように土砂の到達距離が長いことから、土砂は含水比が高く流動性があったことが推察される。写真5-2-13に示すように排水管からは水が排水されており、写真5-2-12の水溜まりは崩壊直後から貯まり始めた水のことである。

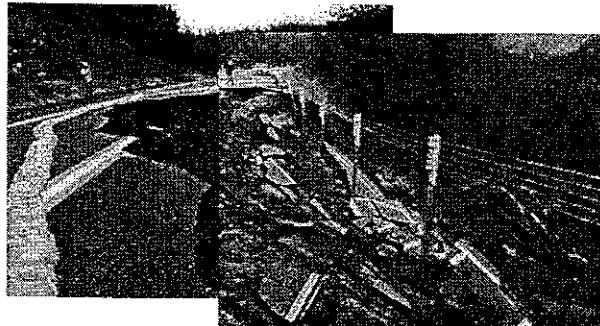
写真 5-2-16 14.7 km ポスト付近の崩壊 (縦-21)

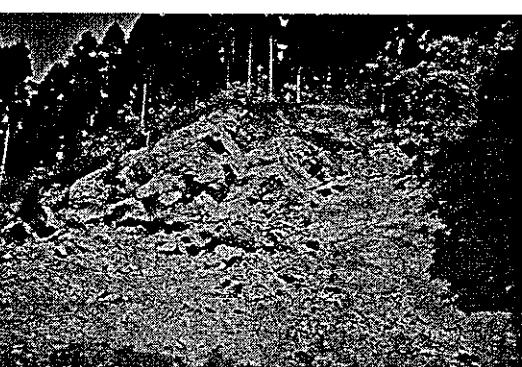
写真 4.2 くさび状に岩盤が崩落した上部

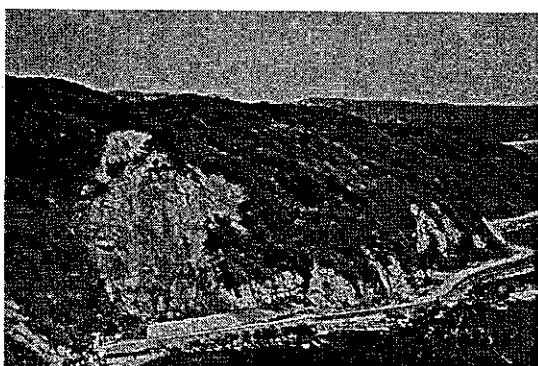
道下集落から海岸沿いに深見集落に至る市道（道下深見線）沿いでは、地震時に海食崖が岩盤崩壊・落石を引起し、各所で寸断した。特に、深見集落手前の斜面は、岩盤崩壊・落石が多発している（S-12～17）。市道に面する海食崖は、硬質であるが節理の発達した凝灰岩の上に礫岩層がのっており、大規模な深層崩壊（S-13、後述）をのぞいて、凝灰岩の岩盤崩壊または塊状の礫岩が崩落（落石）したものである。海食台上には、礫岩の岩塊が見られることから、

写真 4.5 市道沿いの斜面崩壊

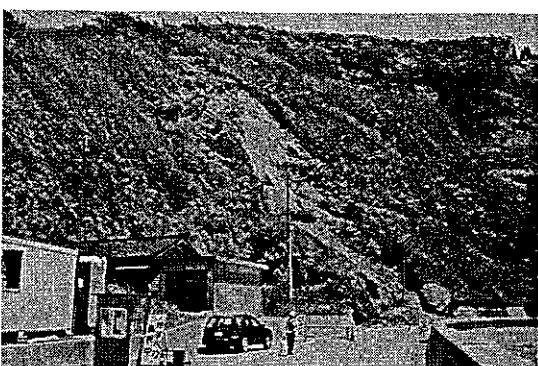
写真 4.7 通行止め箇所

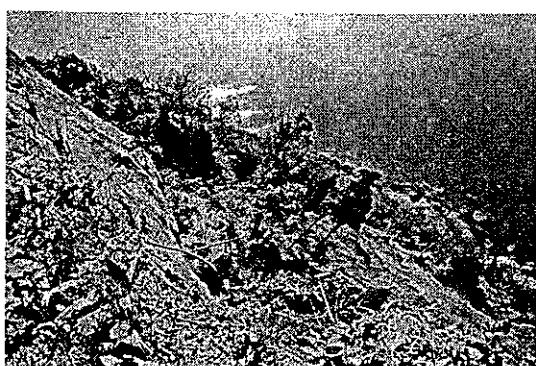
写真 4.11 滑落崖の上部 崩土が残留。

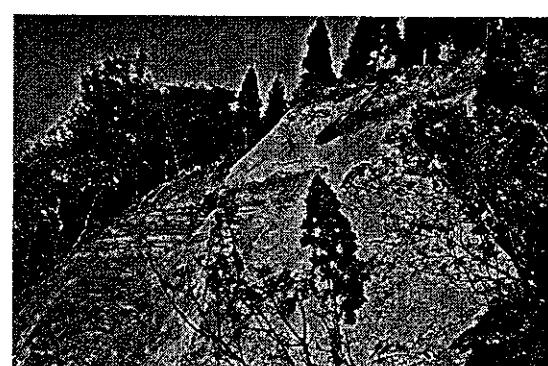
写真 4.12 滑落崖の状況

滑落崖には、強風化を受けた安山岩質凝灰角礫岩が露出している。最上部には、円礫（最大径 20 cm 程度）を含む未固結層が見られる。

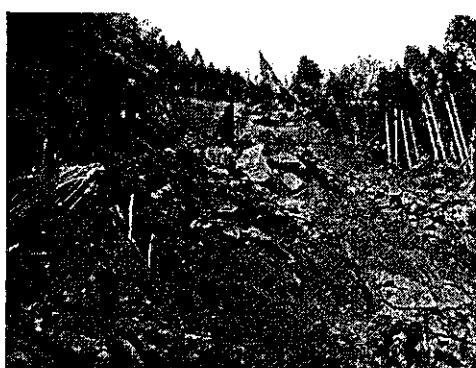
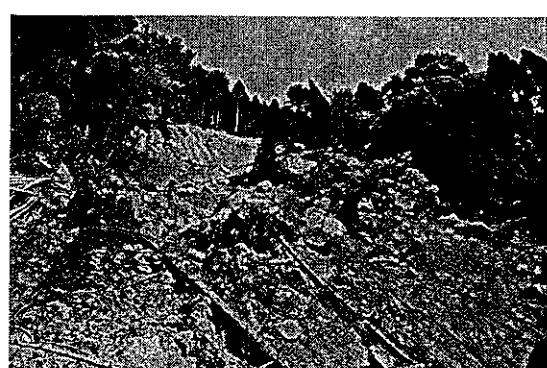
写真 4.19 崩壊地の状況 (S-23) 左：4月1日後藤撮影 右：6月3日撮影

前回調査(4月)以降、中段に堆積した崩土（転石を含む）の一部が崩落した。

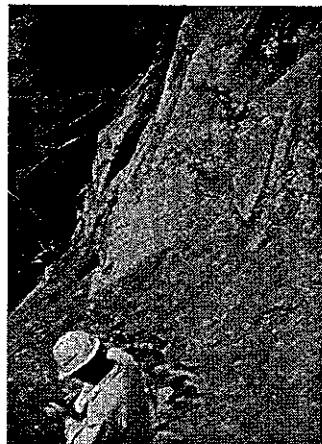
写真 4.21 崩壊地上部の凝灰角礫岩の露頭  
節理を境にさび状に岩塊が崩落。  
露頭に岩塊が移動した痕跡が残っている。

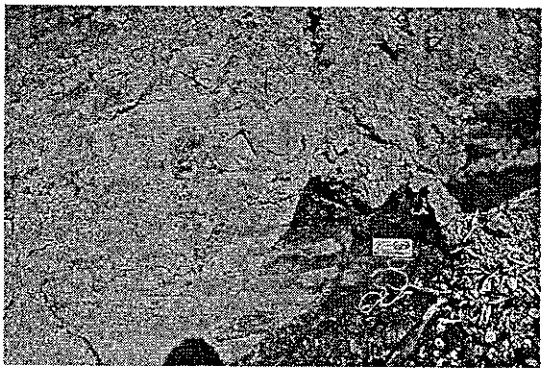
写真 4.22 凝灰岩の層理面  
水平に近い受盤の斜面である。

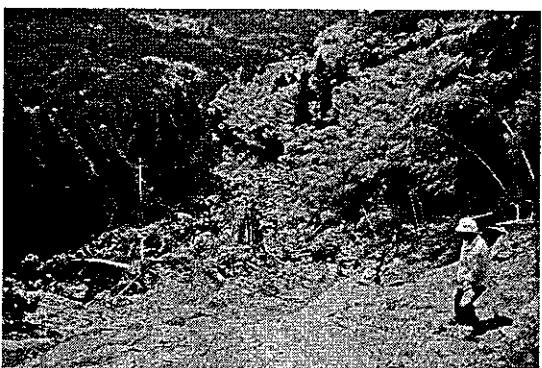
写真 4.25 崩壊地上部から下方の状況

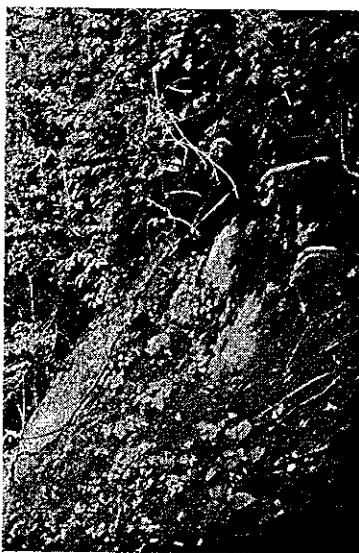
写真 4.26 林内にある旧滑落崖

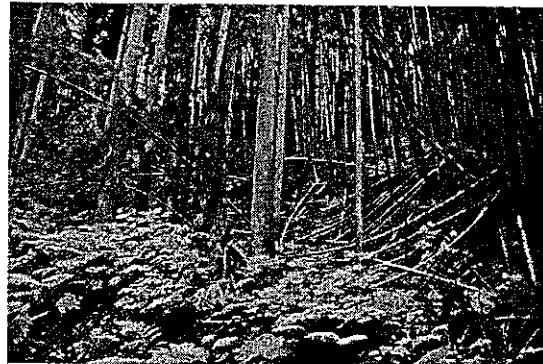
写真 4.27 古い側方崖の状況

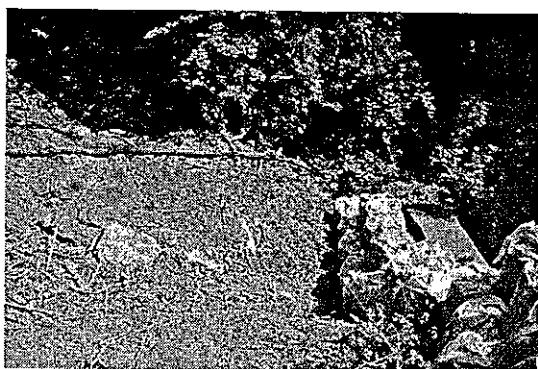
写真 4.28 流動化した崩土の末端  
治山ダムの堆砂敷で停止

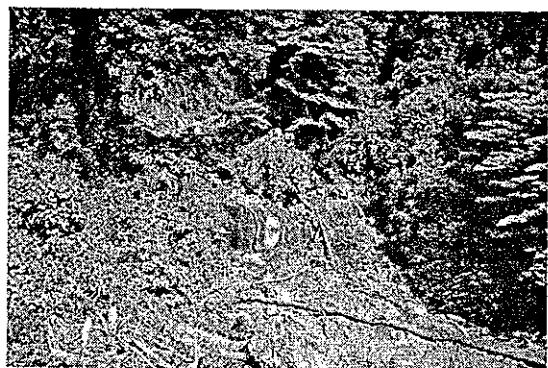
写真 4.29 流動化した崩土と治山ダム

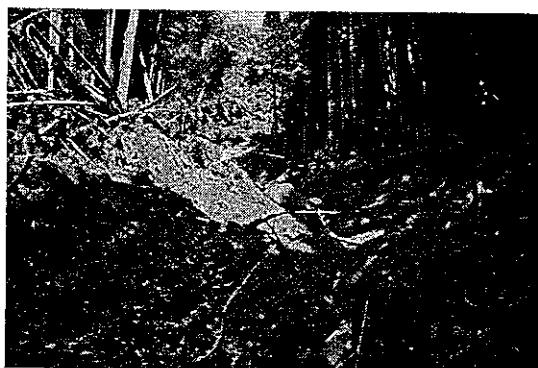
写真 4.31 流動化した崩土による侵食

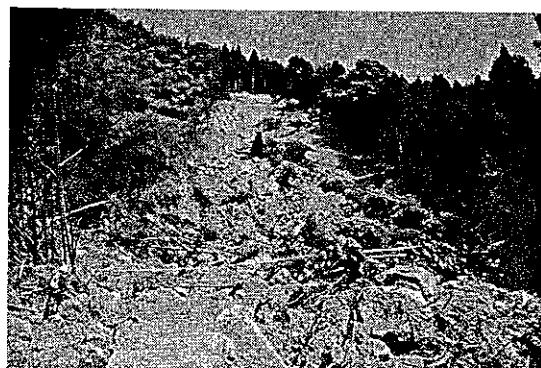
写真 4.33 崩壊地と転石の多い崩土

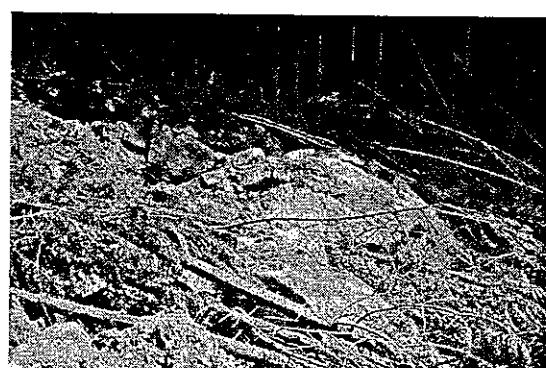
写真 4.34 崩土中の転石 (凝灰角礫岩)  
転石の最大長 10m, 重量約 900 t

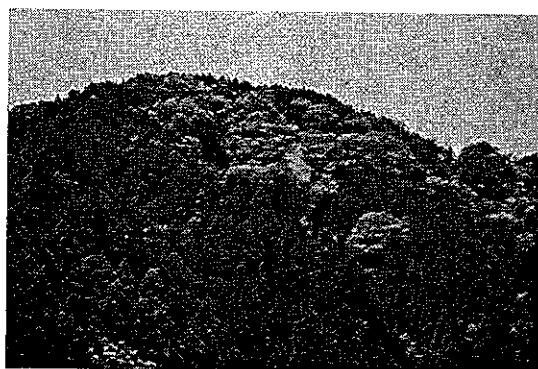
中野屋地区の深層崩壊の隣接斜面には、急斜地の頭部から沢に向かって表層崩壊が発生している (S-34)。頭部には礫層の露頭が見られ、下部は滝となっている (凝灰岩ないし凝灰角礫岩と見られる)。

写真 4.35 表層崩壊の遠景 (S-34)

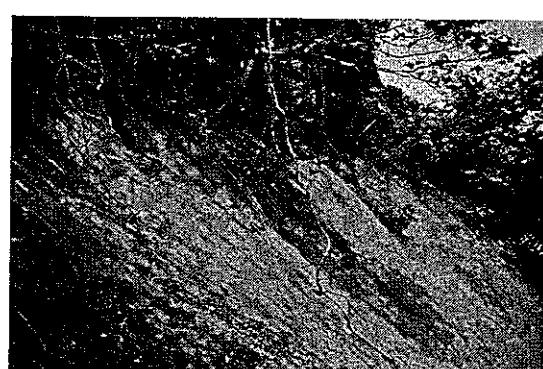
写真 4.36 表層崩壊の頭部

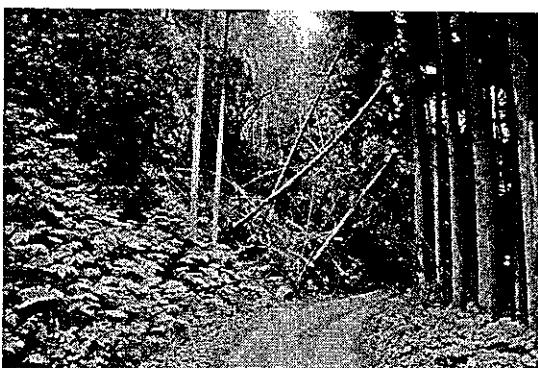
六郎木集落と深見集落を結ぶ市道（五十洲深見線）沿いに、小規模な表層崩壊が見られる（S-33）。なお、表層崩壊の発生箇所は、地すべり地形の滑落崖にあたる急斜面である。

写真 4.37 市道沿いの表層崩壊（地すべり地形の滑落崖, S-33）

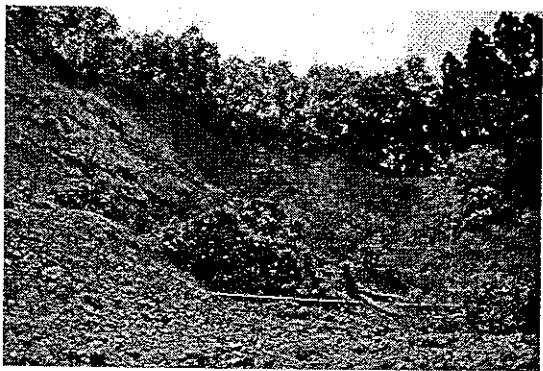
尺ヶ池集落に隣接した地すべり地で深層崩壊が発生した（S-35）。この周辺は泥岩の分布地であり、林野庁により地すべり工事が実施されているが、固結度の低い礫層からなる滑落崖が、法枠工とともに崩落し、施工地が被災した。

写真 4.39 滑落崖の崩落 (S-35)  
林野庁所管地すべり防止区域「尺ヶ池」  
施工されていた法枠工も崩落

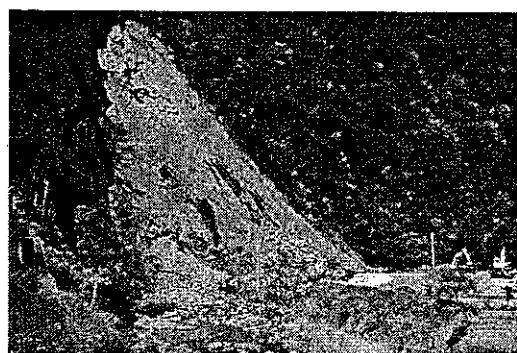
輪島市熊野地区の河道閉塞は川原田川の中流右岸で発生した表層崩壊による生産土砂により形成された。地形図判読によれば本斜面は傾斜 35~40° 程度の急崖斜面で、斜面の最高標高 130m、最低標高 60m で、比高差は 70m あり、その斜面全体が地震により崩壊した。この区域の地質は凝灰岩質で、斜面頂部には高さ 15m 程度のスギ、ヒノキを中心とした人工林が残っているが、崩壊した斜面は同様の高さ程度の広葉樹で覆われていたようである。

崩壊地は概ね三角形を呈しており、長さ 100m、幅 80m、深さ 2m とすれば、崩壊土砂量は 800m<sup>3</sup> になる。このうち斜面脚部に高さ 25m、幅 20m、深さ 5m 程度の崖錐が形成され、

写真-1 熊野地区における河道閉塞を引き起こした斜面崩壊 (4月28日：小野田敏撮影)

本来ならば早急に土砂の撤去を行うべきである。

そして、崩壊を起こした斜面では崩壊面の手当てを行う必要がある。基本的には周囲の斜面と同レベルの植生状況になるように山腹工を行い、植樹を行うべきであろう。安易な法枠工は謹んでほしい。

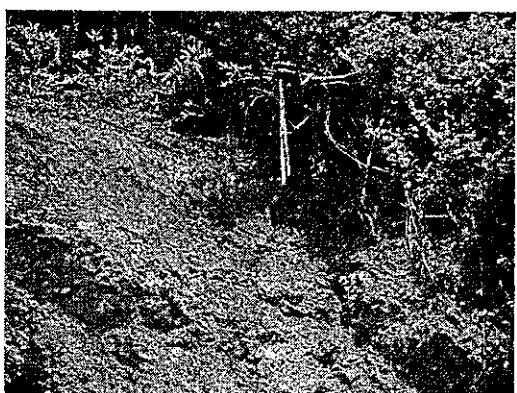
写真-3 崩壊頂部の状況；バイピングは見られない

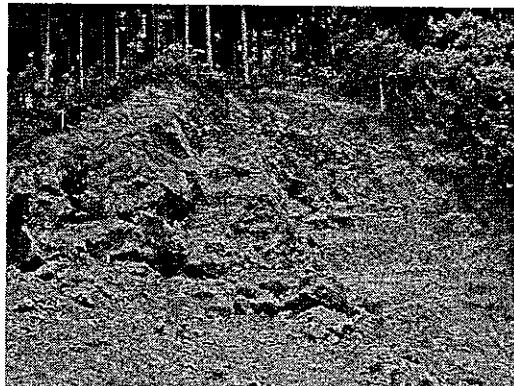
写真-3 崩壊上部の岩盤崩壊部分

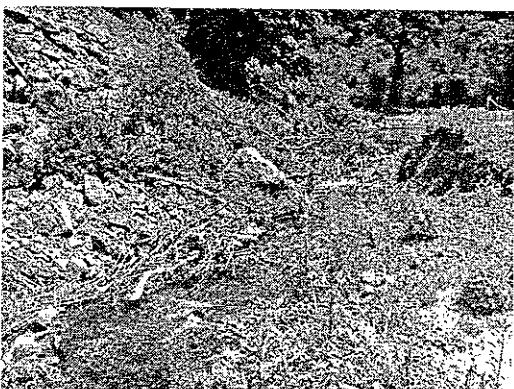
それが河道を閉塞させていた。崩壊が発生した直後は天然ダムの高さは数mはあったようだが、発生直後の土砂除去により現在は高さ0.5m程度の天然ダムが形成されているだけである。川の通水断面は河道掘削により現在では確保されているとのことである。

写真-4 崩壊土砂による河原田川の河道閉塞

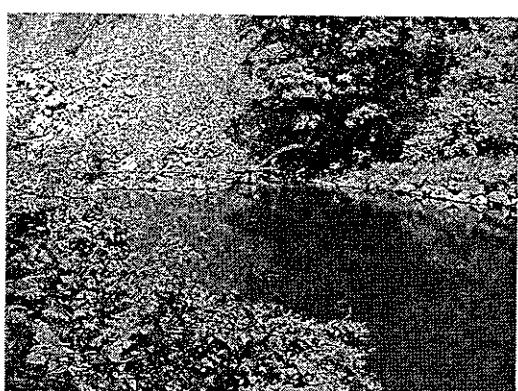
ただし、現在でも上流側には若干の湛水池があり、早急な対応が求められている。

写真-5 河道閉塞上流の湛水状況

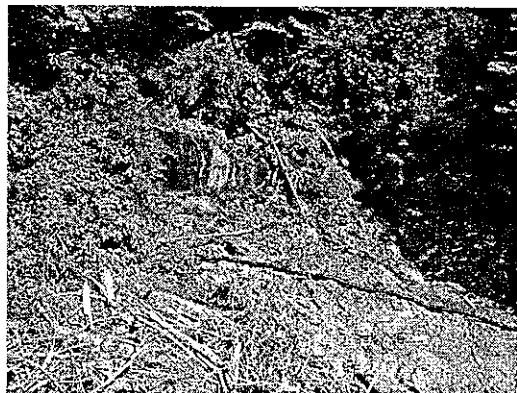
さて、土石流は治山堰堤を落ちた所で停止していた。治山堰堤付近では $30 \times 10 = 300\text{m}^3$ 程度の堆積土砂量である。治山堰堤の20m上流で土石流の停止した跡がある。そこは、その後再侵食を受けている。両岸の竹やスギが倒れ、その影響でその先を押している。倒木は多いがせん断木がないので、土石流はそれ

写真-1 治山堰堤に捕捉された土石流

現在の計画では土石流の流下区間に数基の治山堰堤を設置する計画になっているようである。現在河床に不安定に堆積している土砂の再移動を抑制することこそ最も優先しなければならないことからこの計画は極めて妥当と考えられる。崩壊地を対象にした山腹工計画については現在立案中のようだが、できる限り地域の樹木を植栽して、地域の景観と融合できるような工法での対応を期待したい。

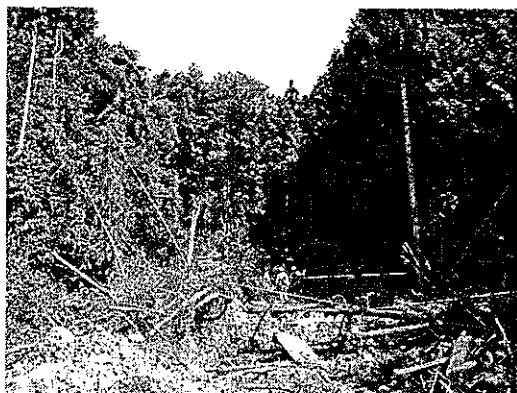
写真-3 土石流により倒壊した周辺の樹木

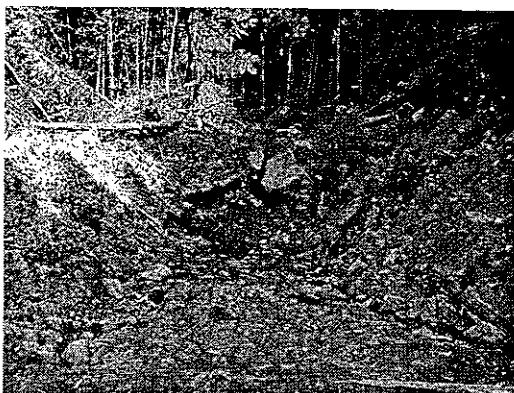
写真-4 巨礫による土石流のダムアップ状況（流下域）

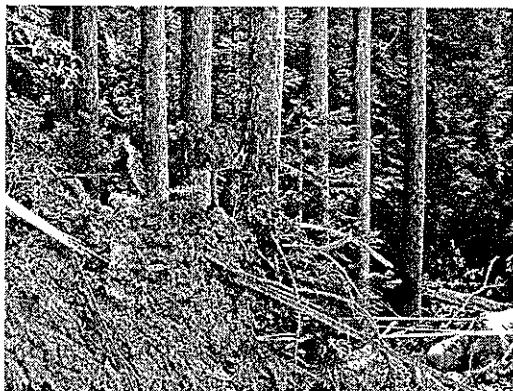
左岸側の側岸土砂には削痕のように泥流による侵食跡がある。また、これらの堆積物は 2  
次クリープした跡があり、堆積時に相当多量の水を含んでいたことが想定される。粘性も  
高そうだ。これらの土石流は両岸に高さ 2m 程度の土手を残しながら流下した。これは土石  
流がかなり粘性を帯びて、速度が遅かったことを物語っている。カーブでも外湾側が内湾  
側に比較して高くなつておらず、速度が遅かったことを証明している。また、立木には泥  
飛沫がまったく見られなかった。このことからこの土石流はかなり粘性が高く流動性が低  
いものだったと考えられる。現在の高さより 1m 程度土にまで樹幹に付いた跡が見られるこ  
とから土石流の波高は 2m 程度だったと考えられる。

写真-8 樹木についていた土石流の流下痕跡：樹幹への傷

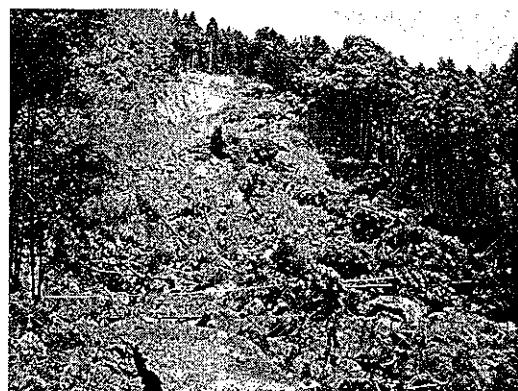
写真-9 土石流を発生させた崩壊状況

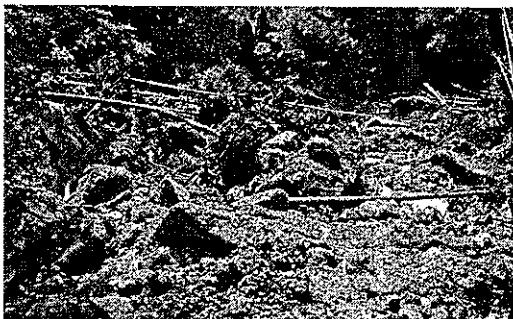
深層崩壊の脚部で土石流が流下する頂部には直径 7m 程度もある巨礫がいくつも堆積して  
いた。ここでダムアップされていたようにも考えられる。右岸側の鞍部から土石流が流れ  
出たように見える。すなわち本土石流は崩壊土砂によるダムアップ（天然ダム決壊）型の

写真-10 巨礫によるダムアップとその決壊（右岸側）

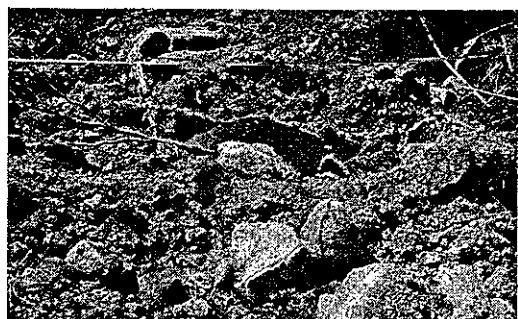
土石流とも考えられる。ここから一気に流下したものと思われる。樹木も縦断方向に倒れている様子からもここには十分に水があったことが伺える。場合によっては小さな天然ダムを多数作ることにより水を貯留していたのかもしれない。その証拠に現在でも地表の凹凸の激しい崩壊脚部には水溜りがいくつか見受けられる。このような窪地が多数あったことにより水が貯留されてそれが合わさって土砂を流動化させたとも考えられる。脚部上には斜面途中から流れ出た湧水によるプラグフローの跡もあった。本崩壊地からは多くの地下水がでているようだ。なお、本崩壊にはパイピングの跡は見られなかった。したがって、山体が揺すられて地下の間隙水圧が高まって発生した崩壊とは違うようである。なお、今回の中野屋地区の土石流は高濃度で粘性の高い低速の先端部分と、水深が低くて流動性の高い泥水のような後続流としての泥流から、構成されていたと考えられる。

写真-11 ダムアップの位置に見られる多数の水溜り
