平成 19 年（2007 年）能登半島地震  
「斜面災害総合調査サブワーキンググループ」による  
能登半島地震調査 速報版

第 2 回調査

平成 19 年 6 月

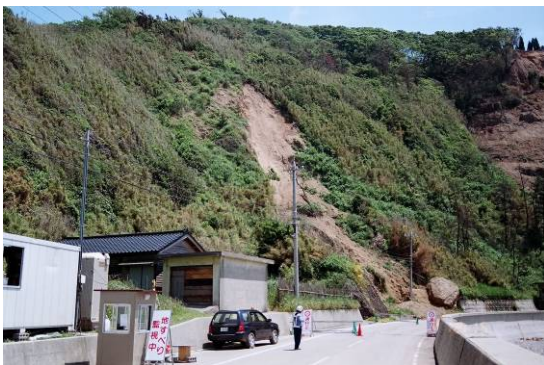
写真 4.7 通行止め箇所

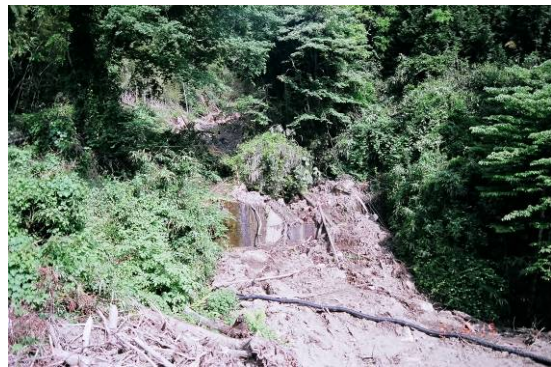
写真 4.29 流動化した崩土と治山ダム

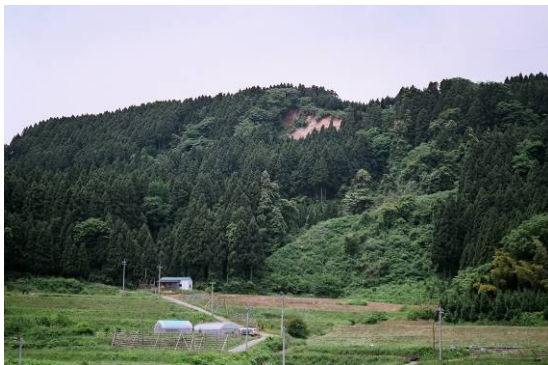
濁池川上流には、濁池集落を中心として大規模な地すべり地形が見られるが、滑落崖にあたる斜面に表層崩壊が見られる（S-36, 37）。

写真 4. 38 地すべり地形内の崩壊地（旧滑落崖頭部が崩落, S-36）

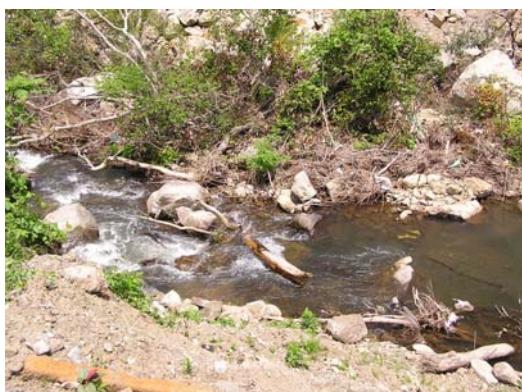
写真-5 河道閉塞の越流状況

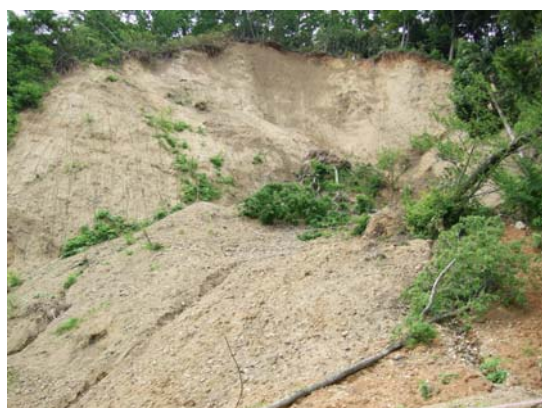
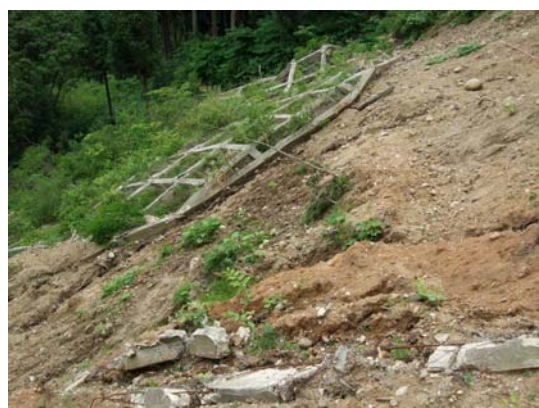
吹付法枠工は斜面最上部から推測するに斜面勾配が緩やかになる所まで施工していたはずである。大きさは200\*200であり、鉄筋挿入工は施工していない。吹付法枠工の滑落状態は、地震により肩部が揺動しその揺動により、吹付法枠工が地盤と離れ、吹付枠工の重量が下方に伝達する。その重みが段々大きくなり、遂には耐えきれなくなり法枠工全体が滑動した。滑動後の吹付法枠工は施工後そのままという形態である。尚、当該箇所の吹付法枠工はモルタル吹付である。滑動した法枠工は枠交点に亀裂が発達しており、地震発生後、吹付法枠工が落下するまでは時間経過があったことが伺える。

ルーズな地盤におけるのり面保護工は平常時ではあまり考えられることではないが、地震発生後ののり面保護工の動向にはこのような崩壊例があると云う事を考えさせられる。

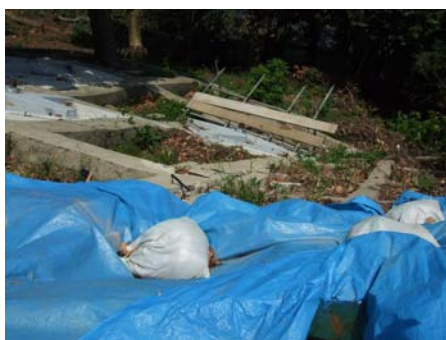
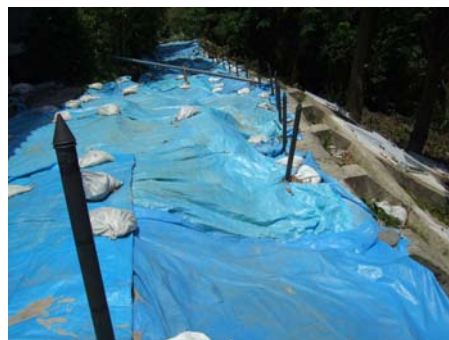
地質は露頭があまりなくよく解らないが、非常にルーズな段丘堆積物、砂岩、泥岩と考えられる。

施工順序の最後であると考えられるアンカー工の頭部が抜けており、アンカー工は機能しない状態が、地震発生後から続いている。

この原因は次のように考えられる。

①地震発生時に斜面下部の表層崩壊が起りオーバーハング状になり、のり面上部が鉛直方向に力が掛かりアンカー工の軸力がずれ、頭部のクサビがずれ、鋼線が下方に引っ張られたのでアンカー鋼線が引っ込んでしまった。
