# 2009 年 4 月イタリア・ラクイラ地震による 被害及びその特徴

本文は、2009 年 4 月 6 日午前 3 時 32 分頃（現地時間）にイタリア中部ラクイラ(L'Aquila)において発生した  $M_L=5.8$ 、 $M_W=6.2$  の地震に対する、(社)土木学会、(社)地盤工学会、(社)日本建築学会および日本地震工学会の 4 学会合同調査団による現地調査結果を示すものである。調査対象は、地震及び地震動の特性、地盤及び落石被害、建築物の被害、交通施設の被害、生産施設の被害であり、ラクイラ市を中心として、オクレ、オンナ、パガーニャ、コピート等の地区の被害を示す。

## OUTLINE OF THE DAMAGE OF TRANSPORTATION FACILITIES AND GEOTECHNICAL STRUCTURES BY THE 2009 L'AQUILA, ITALY EARTHQUAKE

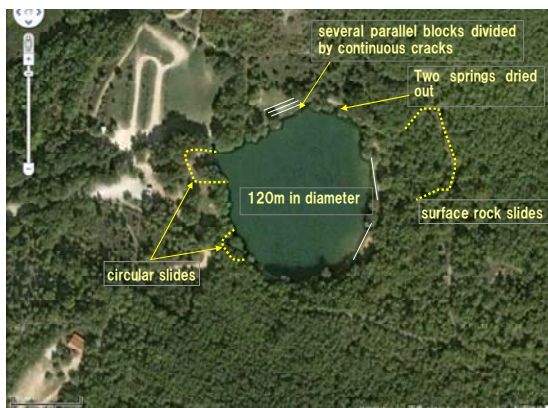
直径約 120 m の Sinizzo 湖周辺では、写真-3、写真-4 に示すように地盤が側方流動した。特に、湖の北側では数多くの土塊が池側に流動しており、池に最も近い土塊は湖に流出して水没している。この部分の地盤は、盛土であったと想像される。北東に位置する 2 つの名前が付けられているきれいな泉は枯れていたが、その北側に新たに活発な泉が形成されていた。このことから、背面斜面から豊富な伏流水が供給され、また地下水もかなり高いことがわかる。地震動により表土層内の水

圧が上昇したことが考えられる。また、地盤の変位により地下水流の経路が変わったことがわかる。南側の護岸は、明瞭な滑落崖を示しながらすべり土塊が池中に滑動している。

写真-3 Sinizzo 湖周辺に生じた地盤流動  
(Google map に加筆)

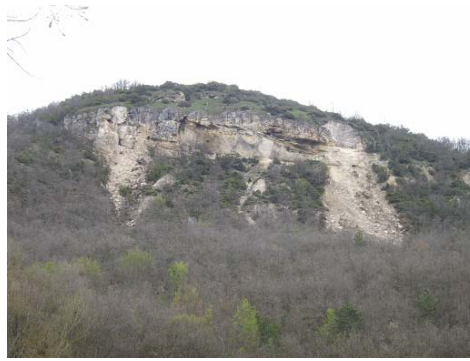
写真-5 に示すように、池から東側に位置する石灰質礫岩で構成される岩盤斜面は、今回の地震により大規模に滑落している。

写真-5 石灰質礫岩斜面の大規模な滑落（Sinizzo湖の東側）

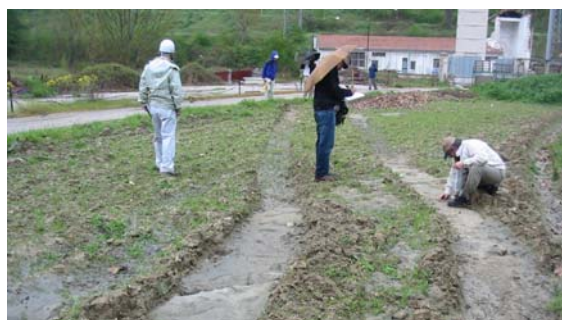
沖積低地が Aterno 川沿いに広がっているが、液状化の痕跡はあまり見られなかった。しかし、Martini 地区と呼ばれる旧ラクイラ市街の南端に位置する Aterno 川沿い地区では、写真-8 に示すように、河川近くの畑と駐車場において、噴砂が見られた。噴砂厚さは最大 100 mm 程度と大規模なものではないため、液状化による周辺地盤た構造物への影響は生じていない。

写真-8 Martini 地区における液状化

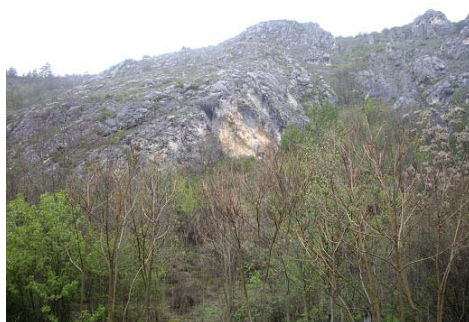
Paganica 北部の西側斜面において新しい崩壊跡が数多く確認された。写真-9 に示すように、一部の岩塊は道路まで達しており、さらに道路を通り越えて東側河川にまで達したものも数多くある。道路に近接している岩斜面では覆式ロックネットが施工され、小規模落石には十分抵抗している。今後の道路への2次災害を防ぐために、不安定岩塊の点検が必要と考えられる。住宅地および道路などの保全対象に近接する同種斜面においては、落石カルテ（落石の形態（岩盤崩壊型か浮石・転石型）、落石高、落石径、岩質、既存対策の有無など）の作成が有効であろう。

写真-9 Paganica 北部の西側斜面における新しい崩壊跡

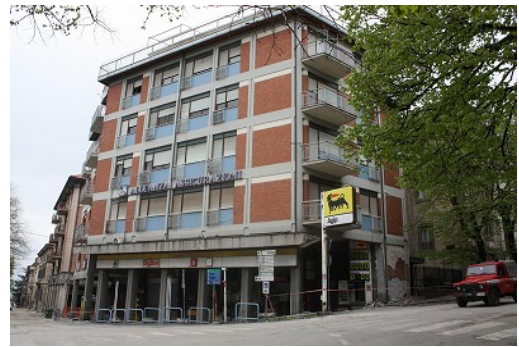
写真-50 不整形な平面をもつホテル 被害大(8)

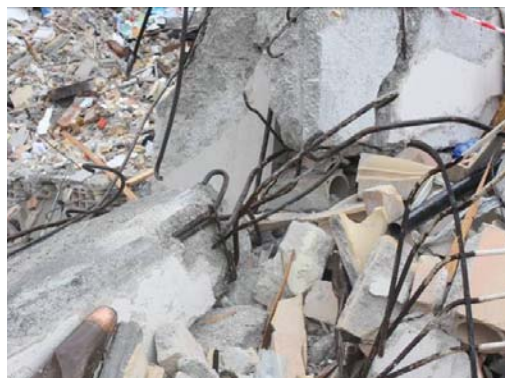
対象建物の構造形式は、RC+URM 壁：6 棟〔建物番号(1)～(5)、(7)〕、組積造：1 棟〔建物番号(6)〕であり、どちらも構造躯体は仕上げ材である化粧モルタルあるいはパネルに覆われている（写真-55～写真-68）。建物の主な用途は住宅であるが、1 階部分が店舗やガレージとなっているものも見受けられる。用いられている煉瓦については、小型の一般的な煉瓦と空洞煉瓦（写真-56）が見られる。また、空洞煉瓦壁は重量の軽減と断熱層のために写真-68 に見られるように中空層を設けた 2 重壁構造である。RC 躯体の主筋は丸鋼でかぶり厚が小さい（写真-57）。

写真-57 RC 躯体に用いられている丸鋼(1)

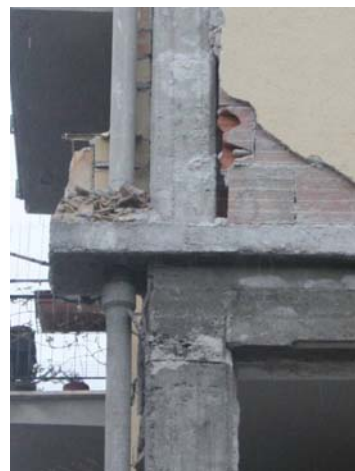
被害の特徴は、仕上げ材の剥落が大半の建物に見られることである。URM 壁の崩落（写真-65）も見られるものの RC 躯体部の損傷は少なく、躯体のコンクリートの剥落、柱のせん断破壊等はごくわずかである。中層建物においては、中間階の被害（写真-65～写真-67）が目立つ。これは上層の柱断面を小さくしていること、上層になるほど加速度が大きくなり URM 面外方向に壁が崩れやすいことなどに起因すると考えられる。

写真-66 3階と4階の柱で断面変更部分／接合部の鉄筋が露出(4)

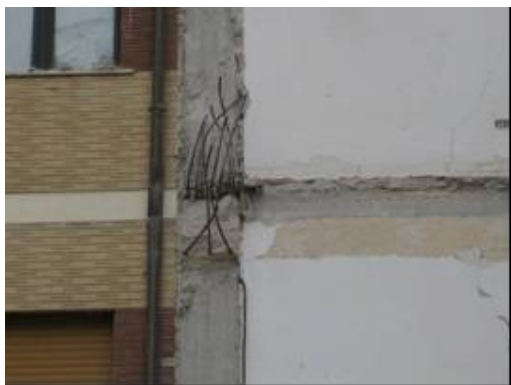
同じく 9 月 20 日通りに面し、上述の建物群から 500m ほど離れた位置にある 5 階建ての古い学生寮が崩壊し、8 人の犠牲者が出た。通りの裏側に増築され、階段によって 3 棟が連結されている（図-12）。増築された建物からは連結梁の主筋が露出し、崩壊した残骸から梁主筋は  $\phi 10$ 、あばら筋は  $\phi 6@250$ 、スラブ筋は  $\phi 4\text{mm}$  が用いられていたことが分かった。鉄筋のかぶりは殆ど無く、壊れていない部材のコンクリート表面からあばら筋ピッチを確認することができ、主筋が露出しているものや、腐食が進行しているものも見られた（写真-69～写真-74）。

写真-72 4階連結梁主筋の露出と非連結の床

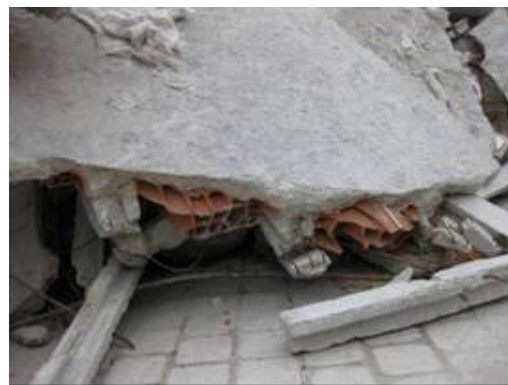
写真-73 穴あきレンガとRCから成るスラブ

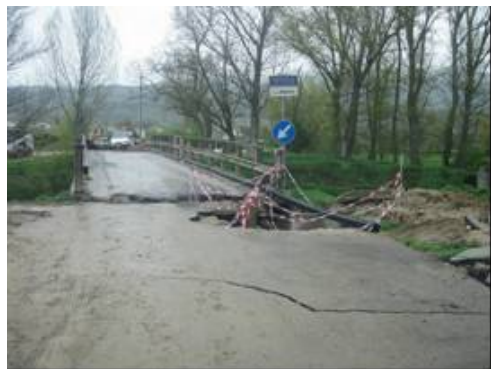
写真-83 オンナへ渡る橋の接続道路の崩落

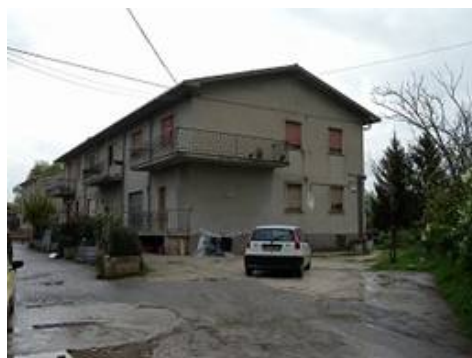
オンナは北東から南西方向に流れるアテルノ川（Aterno）の北側に位置する比較的小さな集落である。アテルノ川（写真-83、写真-84）はオンナ周辺で天井川になっており、堆積地盤上の集落であることが推察される。集落内の詳細調査はできなかったが、土を目地に用いた自然石の組積造建物に大きな被害が出ているようであった（写真-86、写真-87）。ただし、隣接する比較的新しい建物には殆ど被害が無いものもある（写真-88）。近隣のPCa造工場建築の被害は建設中の1棟のみであり、周辺に複数ある同様の工場建築には外壁・床版が脱落するなどの被害は見られなかった（写真-85）。

写真-88 崩壊した組積造（写真-87）に隣接する建物

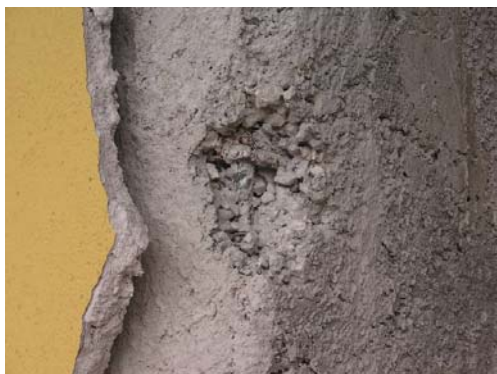
- (1) 柱頂部で打ち継ぐ施工方法が取られており (写真-111、写真-112)、柱梁の部材耐力発揮前に柱梁接合部の鉄筋定着不足などにより接合部が破壊し、1 階が層崩壊している (写真-113、写真-114)。
- (2) コンクリートが振動打ちされていないことによりジャンカがみられる (写真-115)。
- (3) かぶり厚が小さく、鉄筋が腐食している (写真-116)。
- (4) 後積み施工煉瓦ブロック壁が骨組で拘束されず面外方向に崩落・転倒している (写真-117、写真-118)。
- (5) 煉瓦ブロック壁の面内破壊 (せん断) がみられる (写真-119)。
- (6) 盛土の崩落がみられる (写真-120)。
- (7) 本調査地域そばの Via Amiternum 南側に建つ RC 建物には、顕著な損傷がみられなかった (写真-121、写真-122)。

写真-115 ジャンカ

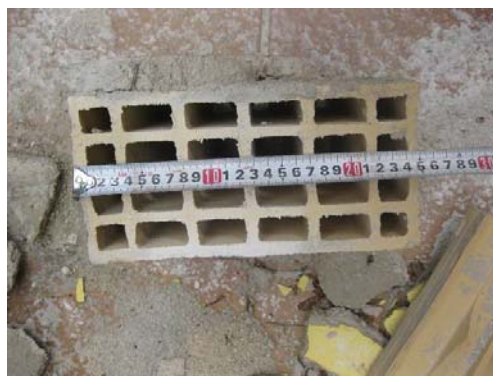
写真-117 煉瓦ブロック壁の面外崩壊

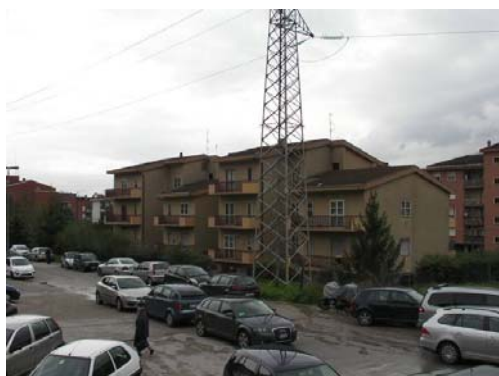
写真-121 南側街区の様子 1

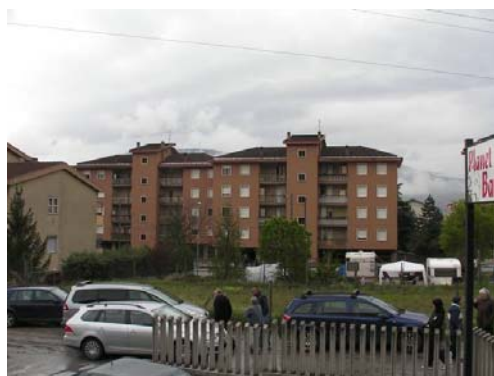
写真-122 南側街区の様子 2

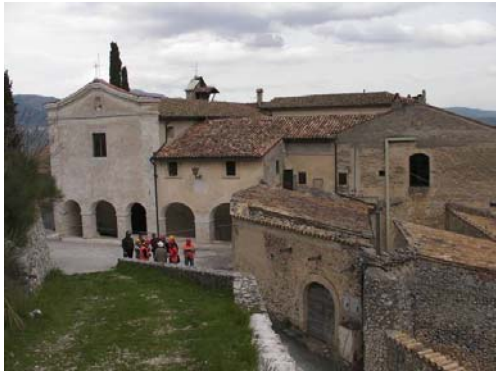
オクレにあるサン・アンジェロ修道院および教会堂の被災度判定を行った（写真-123）。修道院部分については大邸宅用被災度判定シートを、教会堂部分については教会用被災度判定シートを使用した。

修道院では、壁（写真-124）、床（写真-125）、バルコニー（写真-126）、ヴォールトにひび割れ（写真-127）、アーチにずれ（写真-128）、が見られた。教会堂では、ヴォールト（写真-129）、アーチ、ファサード（写真-130）にひび割れが見られた。継続使用には補修・補強工事が必要なものの、被災度は軽微との判定であった。

写真-123 教会堂と修道院

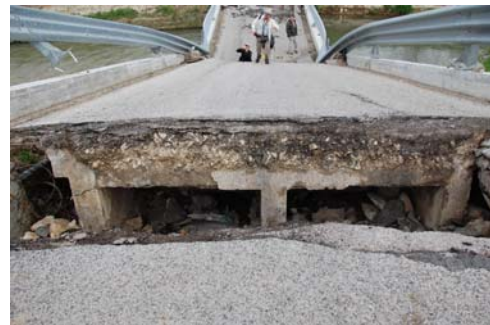
中央の主桁を支持する橋脚もあったと考えられるが、これらは床版上に現れなかった。写真-132 に示したように、床版の端部に比較すると主桁間では床版が厚く、さらに床版上には石灰岩質の礫材が約 300 mm 厚さで設置されていたことが、中央の主桁を支持していた橋脚頭部がパンチングシェアにより床版上に現れなかった理由と考えられる。

写真-132 桁断面

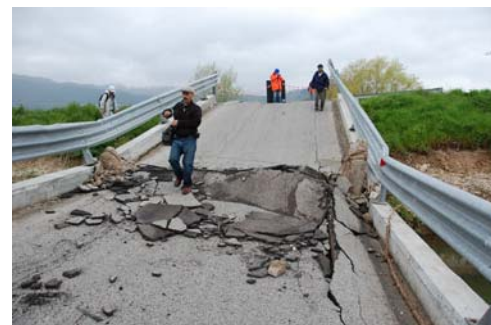
SR261 と Fossa 村を結ぶ道路がアテルノ川を横断する箇所に位置する橋長 35 m の 3 径間連続 3 主桁 RC 橋が写真-131、写真-132 に示すように落橋した。幅員は約 5m、径間割は 10 m+15 m+10 m である。写真-133 に示すように、主桁と剛結合された径 300mm の六角形状の RC パイルベント橋脚により支持されていたが、河面付近で橋脚が折損すると同時に主桁との剛結部が破断し、橋脚が外側にずれた結果、パンチングシェアによって床版を打ち抜き、写真-134 に示すように 4 基の橋脚頭部が床版上に現れた。橋脚は両側ともに堤体内ではなく、河川内に設置されていた。

写真-134 パンチングシェアにより床版上に突出した橋脚頭部

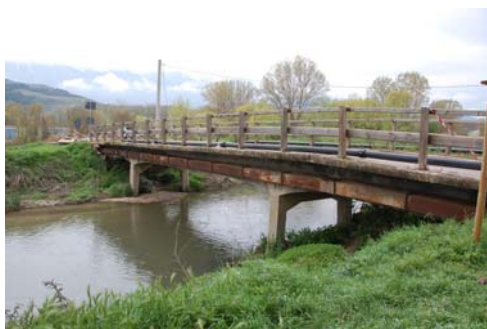
写真-141 に示す Onna 村に通じる道路がアテルノ川を横断する位置にある橋長約 20 m、幅員 4 m の 3 径間連続橋では、写真-142 に示すように、RC ラーメン橋脚の上部が破壊し、基部が外側に開いた。低鉄筋であるため、塑性ヒンジは形成されていない。ただし、今回の地震前から存在していた損傷が今回の地震で進展した可能性が高い。写真-143 に示すように橋台取り付け部が沈下するとともに、橋に添架された上水用鑄鉄パイプが被災したため、取り付け部を掘り返して復旧中であった。堤防には、円弧滑りによると考えられるクラックが複数見られた。

写真-141 橋台及び橋脚に被害を受けた橋  
(Onna 村に通じる道路がアテルナ川を横断する位置)

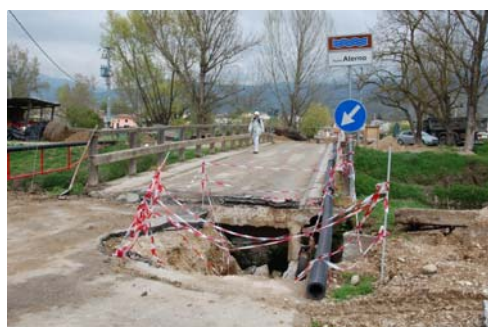
写真-143 水道管復旧のため掘削された  
取り付け盛土部

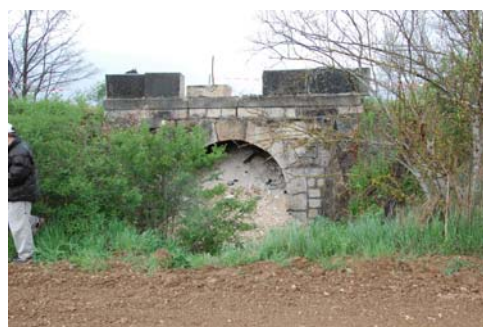
SR261 の San-Demetrio Ne'vestini 付近では、写真-144 に示すように、支間長 2m、高さ 2.5m の石造アーチカルバートが被災し、石灰岩質碎石を投入して応急復旧されていた。写真-145 は復旧後の路面である。すでに復旧済みであったため、被害形態はよくわからないが、写真-146 に示すように、一方の側ではアーチ部材が散在しており、アーチが緩んだか、部分的に崩落したのではないかと考えられる。アーチの基部付近には目立った損傷は認められなかった。アーチクラウン上端から路面までのかぶりが浅く、地震の影響を受けやすい構造と考えられる。

写真-144 被災し応急復旧された  
石造アーチカルバート

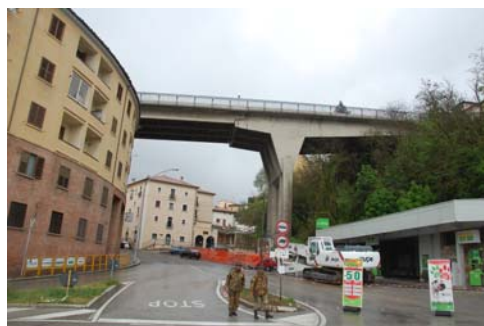
旧市街地においては調査行動が制約されたため、十分な調査をできなかったが、写真-148 に示す橋では、中間ヒンジ（ゲルバーヒンジ）で桁間の間隔が縮まり、桁どうしが接触したと言われている。

写真-148 ラクイラ旧市街の橋梁

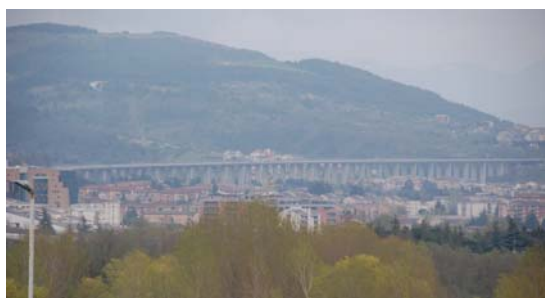
ラクイラ市北部には、東西方向に高速道路（A24）が走っており、写真-149、写真-150 に示すように、ほぼ高架構造となっている。支間長 36 m 程度の PC 単純箱桁橋で、橋脚高さは場所により異なるが、11 m～20 m 程度である。高架橋では一部区間で写真-151 に示すように、桁端で 200mm 程度の段差が生じていた。写真-152 は場所が不明であるが、桁端の段差のために損傷した救急車である。

写真-149 ラクイラ市北部を横断する A24 高架橋

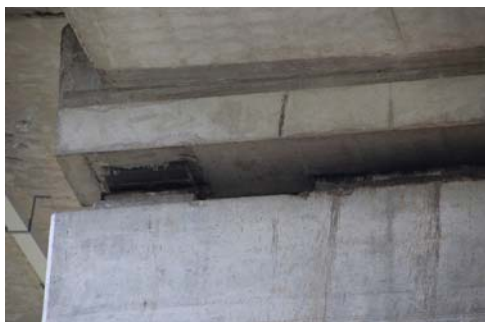
写真-153 に示すように、本高架橋では多数の桁が橋軸方向に 200 mm 程度残留変位を生じていた。直接、被災箇所の支承部を調査することはできなかったが、写真-154、写真-155 に示すように、近くの高架橋では鋼製固定支承及びローラー支承の他、積層ゴム支承も使用されていた。橋軸方向の桁の応答変位が大きかったため、鋼製固定支承及びローラー支承が逸脱し、路面に段差を生じたのではないかと推定される。

写真-155 桁中間部の支持状態 (積層ゴム支承)

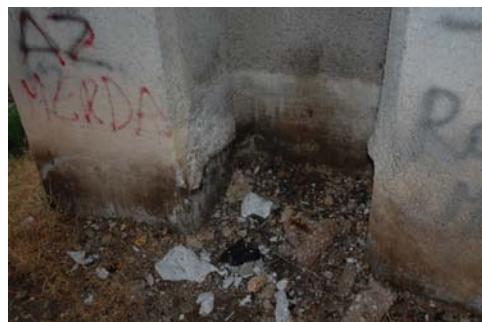
一部の橋脚では、写真-156 に示すように、基部においてかぶりコンクリートが剥落していた。橋脚としては、ほぼ降伏を上回る程度の状態に達していたのではないかと推定される。また、写真-157 はせん断キーの損傷である。

写真-156 橋脚基部のかぶりコンクリートの剥離

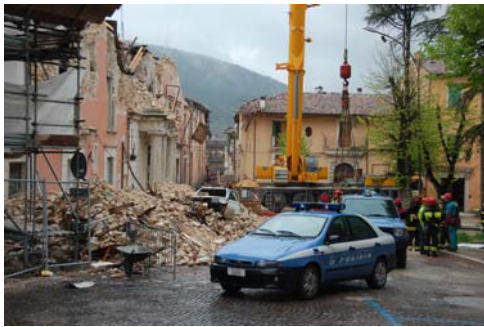
すでに、写真-22、写真-36 に橋梁の桁間の段差により損傷し通行不能となった救急車を、また、写真-36 には沿道建物の倒壊により下敷きとなった車両を示したが、この他に写真-160～写真-162 に示すように、各所で沿道建物の倒壊等による車両被害が発生した。車両被害は運転者にも影響を与えるが、これらについてはまだ調査できていない。地震の発生が早朝であったせいもあり、直接の運転者の犠牲は少なかったようであるが、地震発生時間帯によっては、甚大な被害が発生した可能性がある。

写真-160 建物の倒壊により埋没されたり通行不能となった車両（ラクイラ旧市街地中心部）

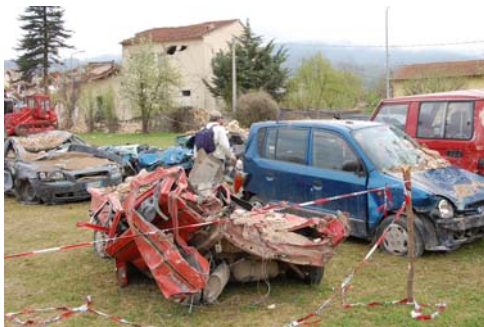
写真-162 建物の倒壊により埋没された車両（Onna 村）

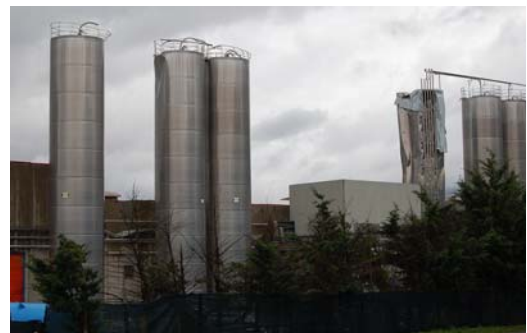
ポリプロピレンのペレットを貯蔵する高さ約 20m、直径 4m のサイロ（VIBAC 社工場）が写真-163 に示すように被害を受けた。いろいろなタイプのサイロがあるが、一例を挙げると、高さ 16.6m、直径 3.9m、厚さ 6mm のアルミニウム製サイロでは、基礎は杭支持された 5m×9m のフーチングで、2 基のサイロが各 24 本のボルトで固定されていた。容量一杯に貯槽された 4 基のサイロが倒壊し、容量の 65% のサイロは部分的にしか被害を受けなかった。扉の枠の剛性が高かったため、扉は跳ね飛ばされたが、サイロは扉と反対側に傾いた。写真-164 に示すように消防隊がバーナーでサイロを切断した結果、写真-165 に示す象足状の座屈が最下部 1.2m ほどに生じているのが確認された。座屈モードは、周方向に  $n_\theta = 6$  程度、軸方向に  $n_z = 3$  程度である。倒壊したサイロの東南東方向の工場の壁（高さ約 4.5m、サイロとの距離 1.5m 程度）に衝突の痕跡が見られた。

写真-163 被災したサイロ

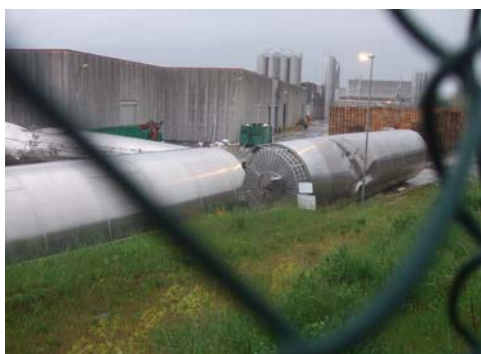
写真-164 バーナーで切断されたサイロ

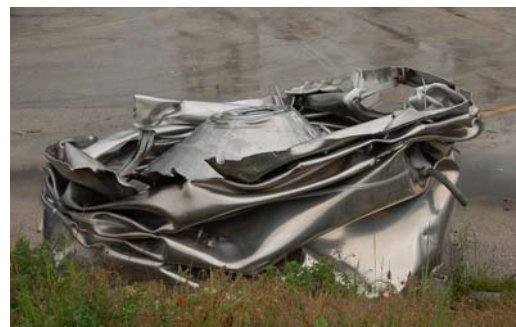
写真-165 象の足座屈
