## 山古志村濁沢地区

調査日：平成 16 年 11 月 7 日（日）

班：地盤土構造マネジメントAグループ（塚本良道・豊田浩史）、道路ネットワーク（内山久雄）

分類別：被災状況

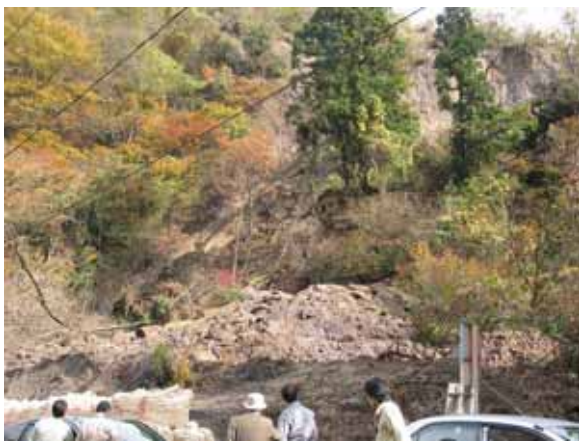
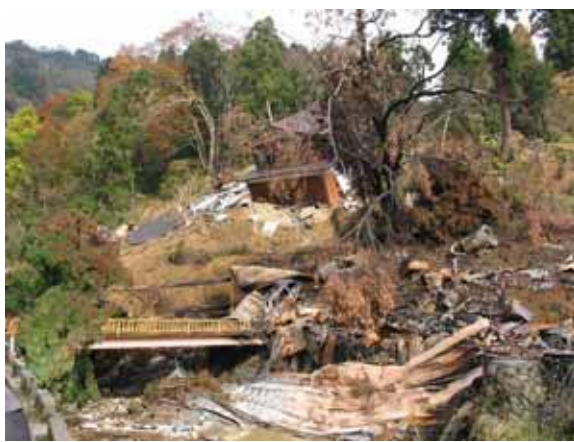
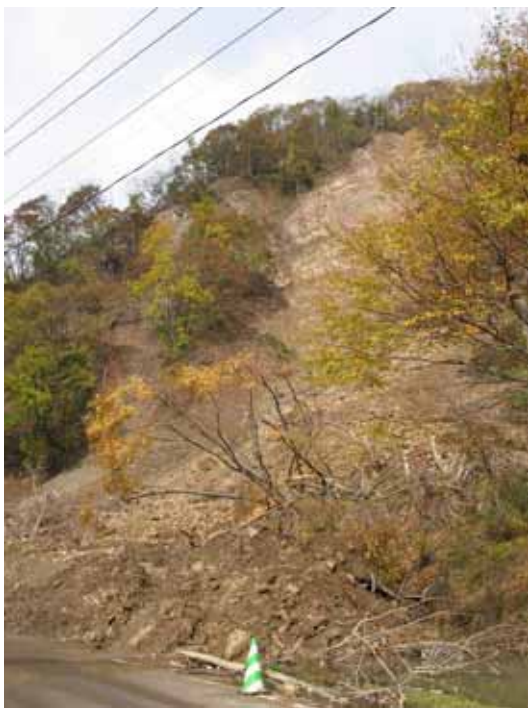
道路脇のいくつかの斜面での表層崩壊と、太田川沿いに発生した宅地盛土の崩壊。

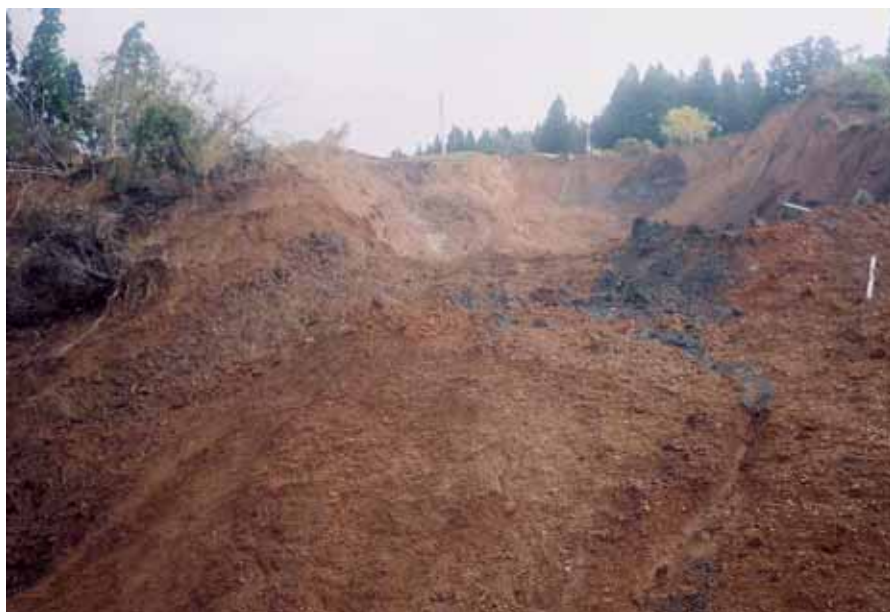
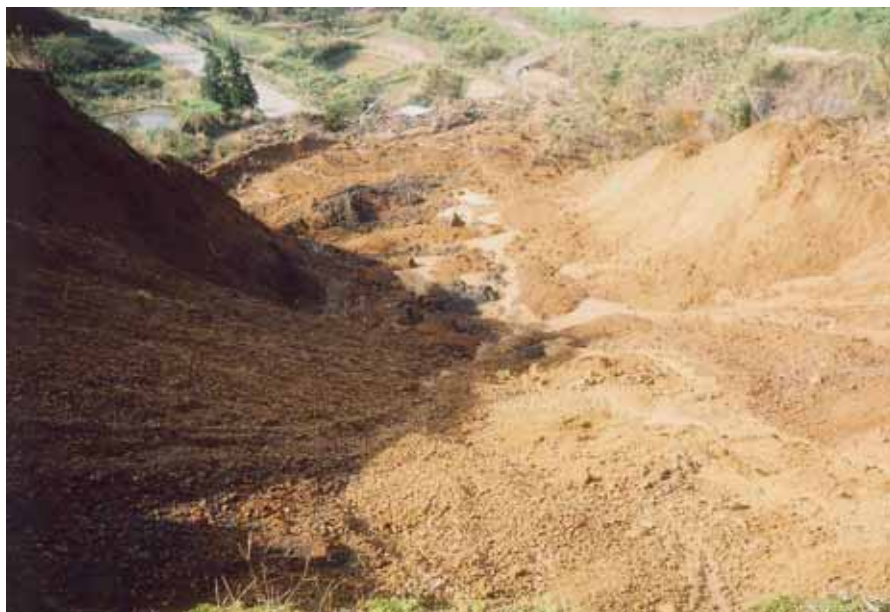
## 山古志村虫亀地区

道路を寸断する地すべり（高さ約 70m、地すべり上端部からの流出距離約 130m）

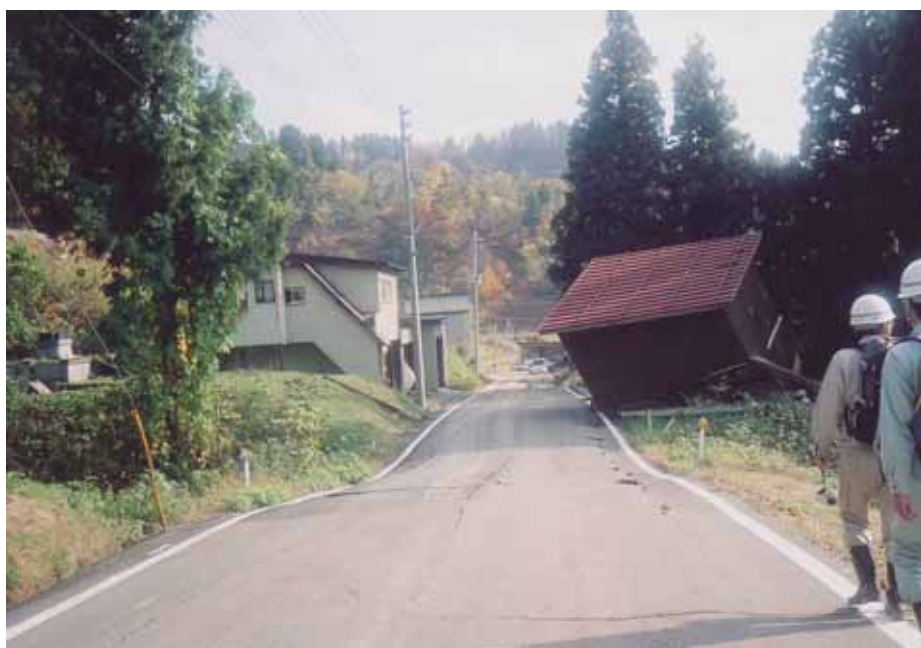
## 山古志村虫亀地区

軽微な道路の陥没と建屋の傾斜

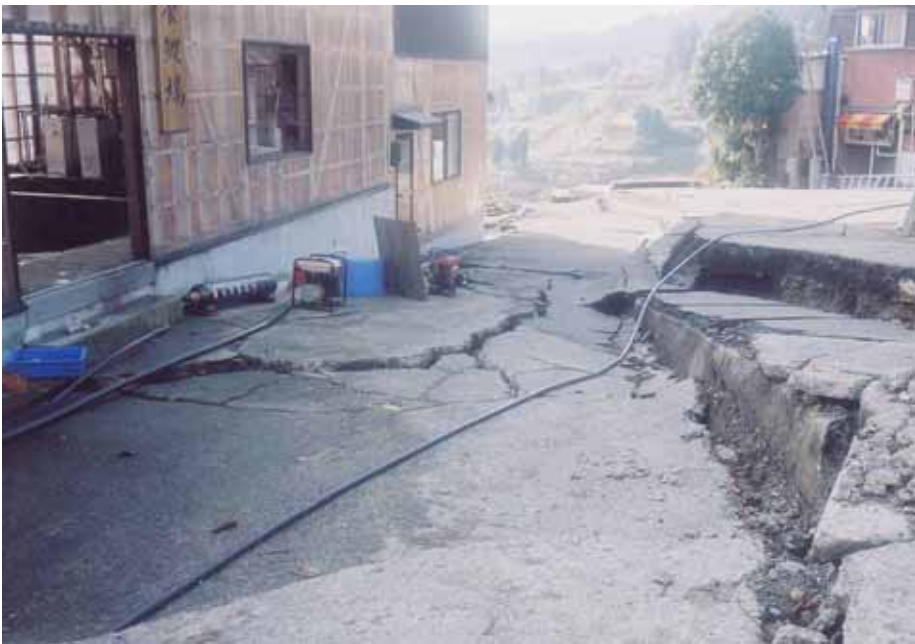
## 山古志村虫亀地区

建屋のある斜面上の平坦地の斜面方向への陥没

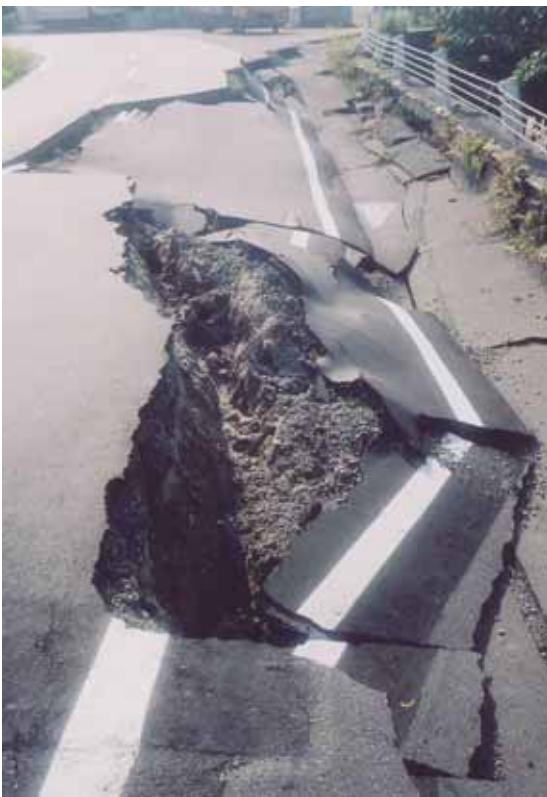
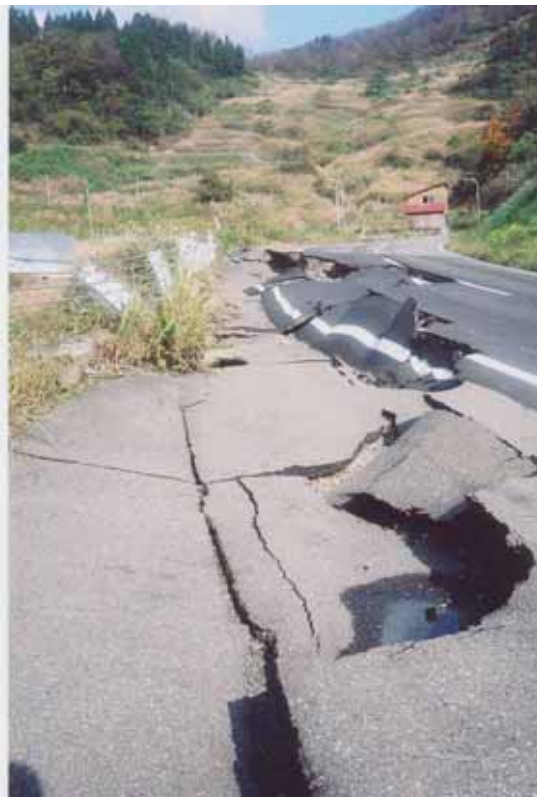
## 山古志村桂谷地区

道路面の斜面方向への陥没

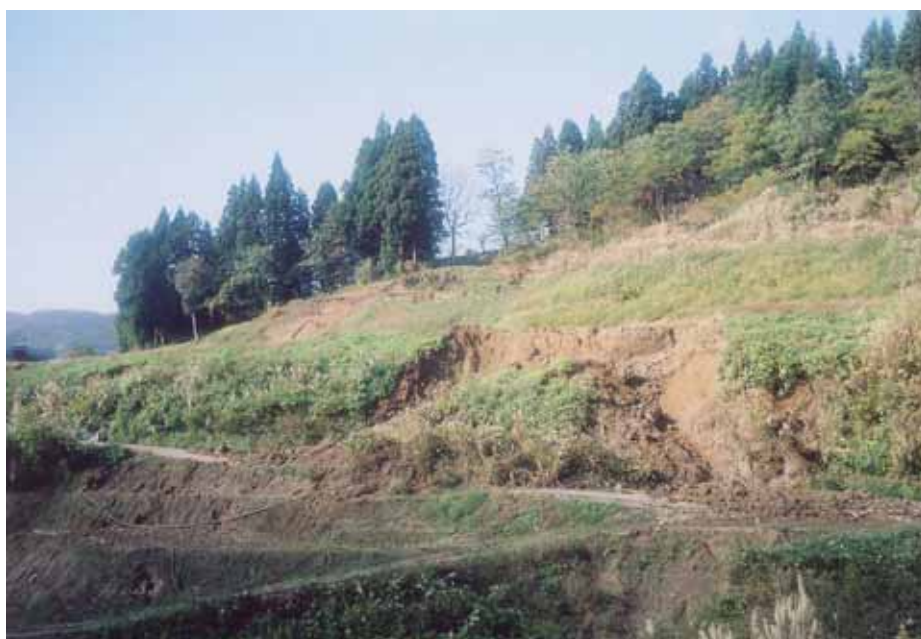
## 山古志村桂谷地区

道路を寸断する軽微な土砂崩壊

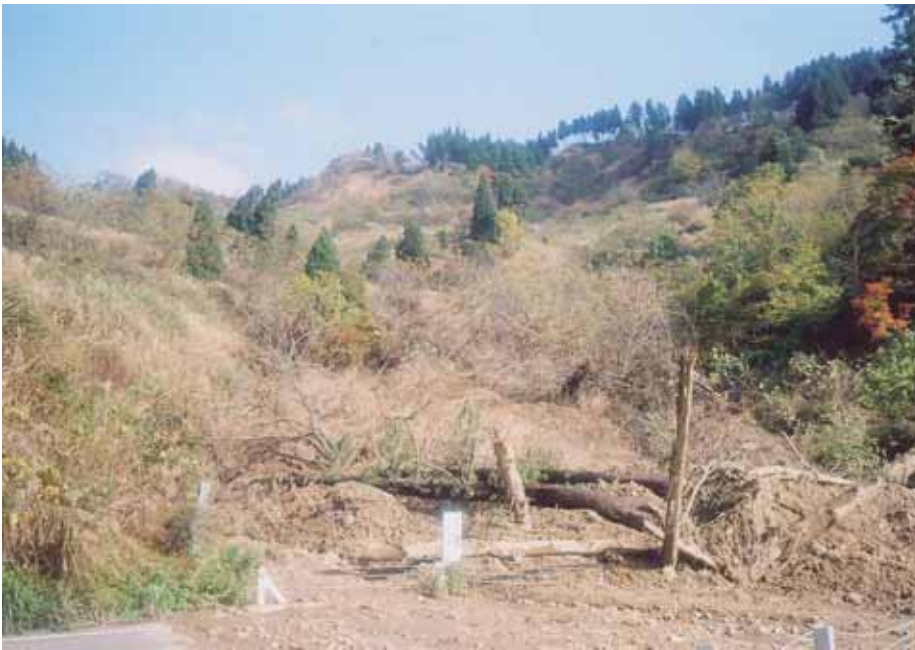
## 山古志村桂谷地区

道路を寸断する比較的大きな背後斜面の地すべり。地すべり運動は起こすが、手前の道路への影響は少ないようである。

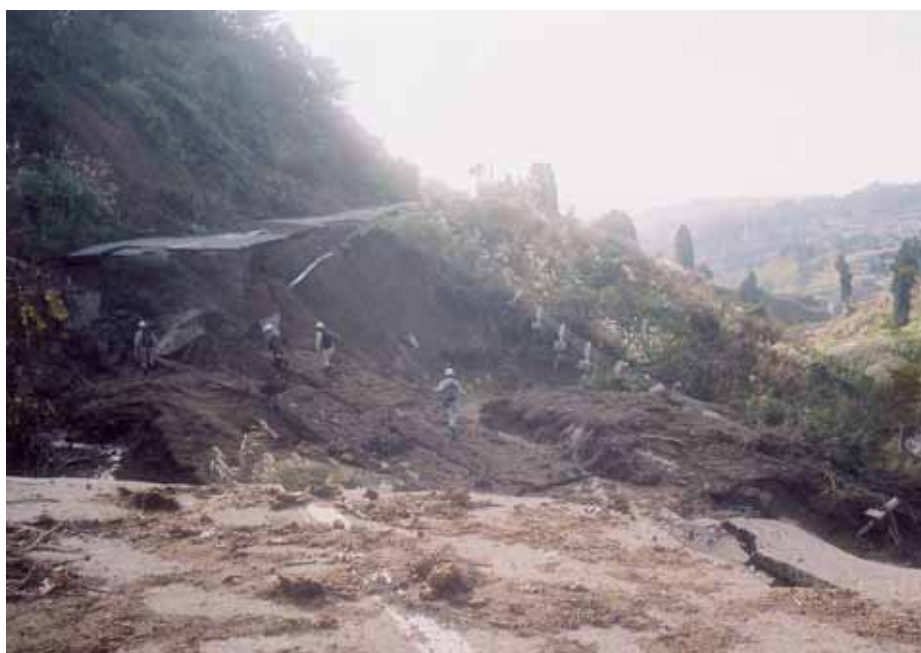
## 山古志村桂谷地区

切り土部分に位置する道路を巻き込む、比較的地すべり面の深い斜面崩壊

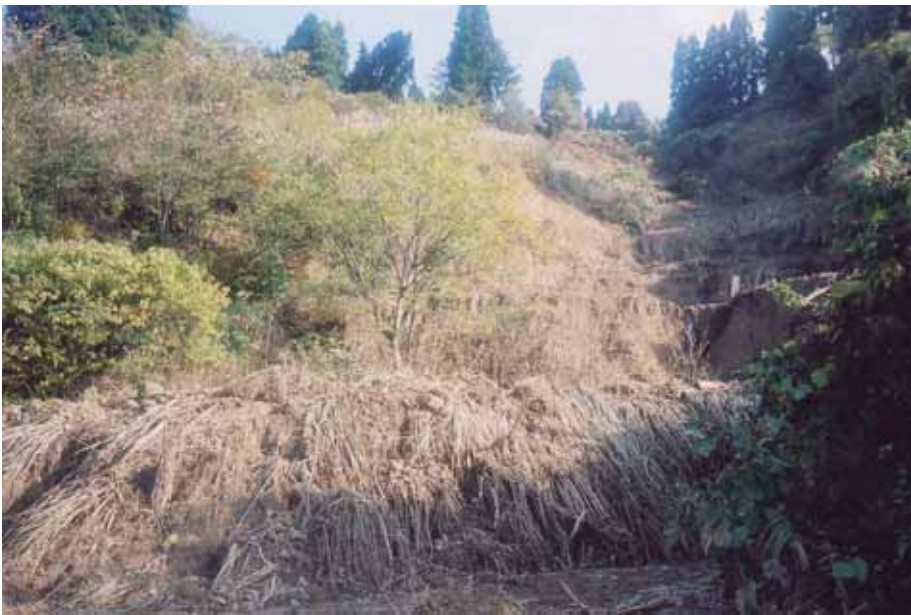
## 山古志村桂谷地区

切り土部分に走る道路脇の斜面の表層崩壊

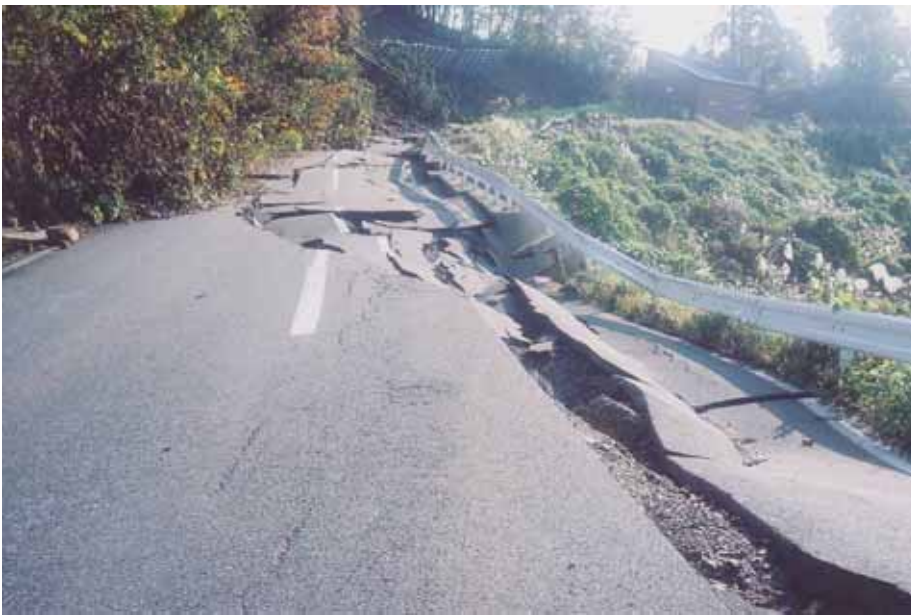
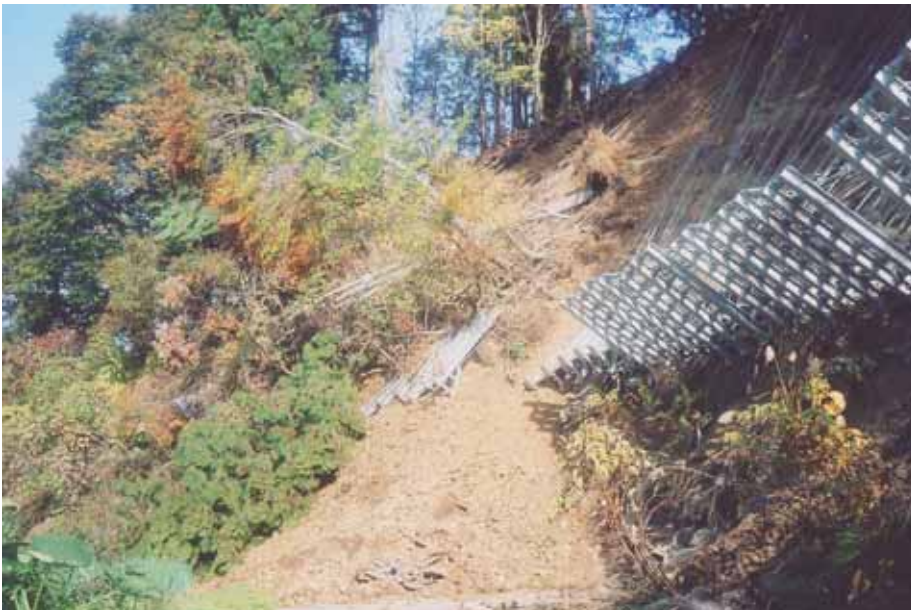
## 山古志村桂谷地区

斜面方向への道路の陥没とフェンスを巻き込む道路脇の急傾斜のり面の表層崩壊

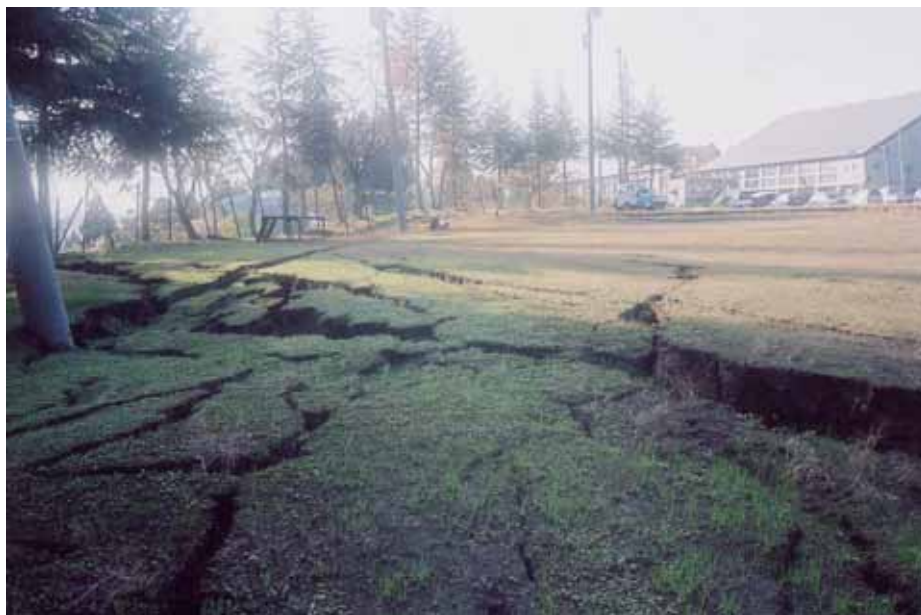
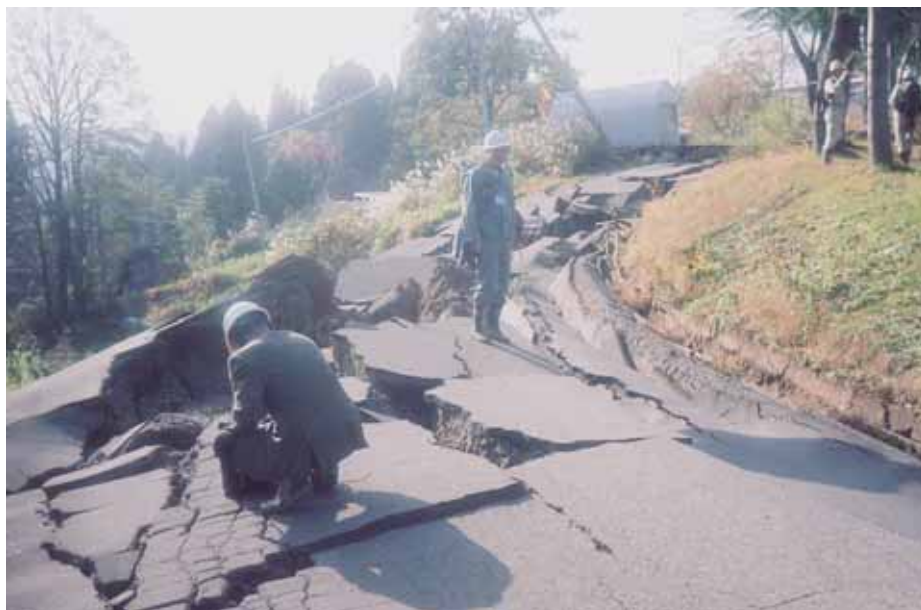
## 山古志村桂谷地区

中学校グラウンド内の斜面と平行に走るクラックとグラウンド横の斜面近くの道路の崩壊

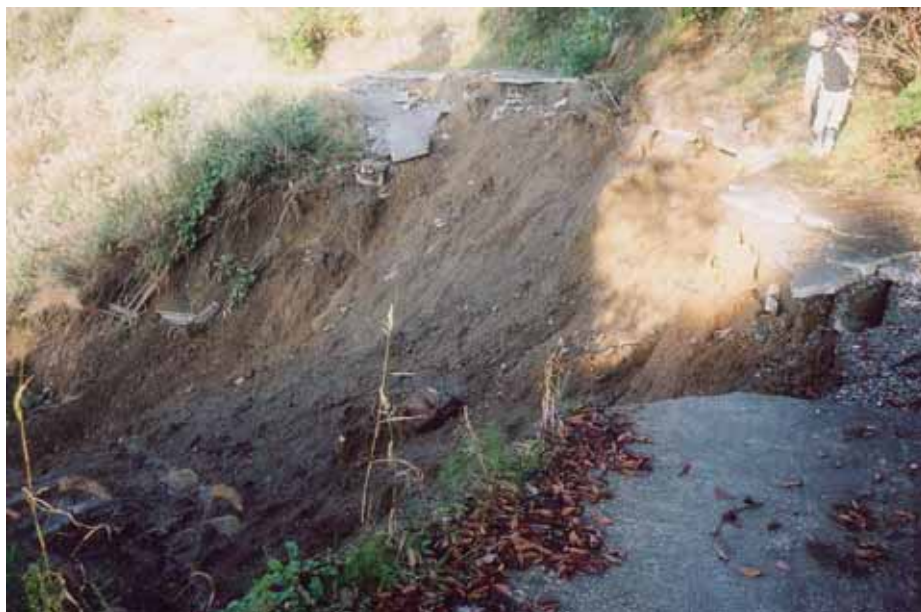
## 山古志村桂谷地区

農道を巻き込む斜面の表層崩落

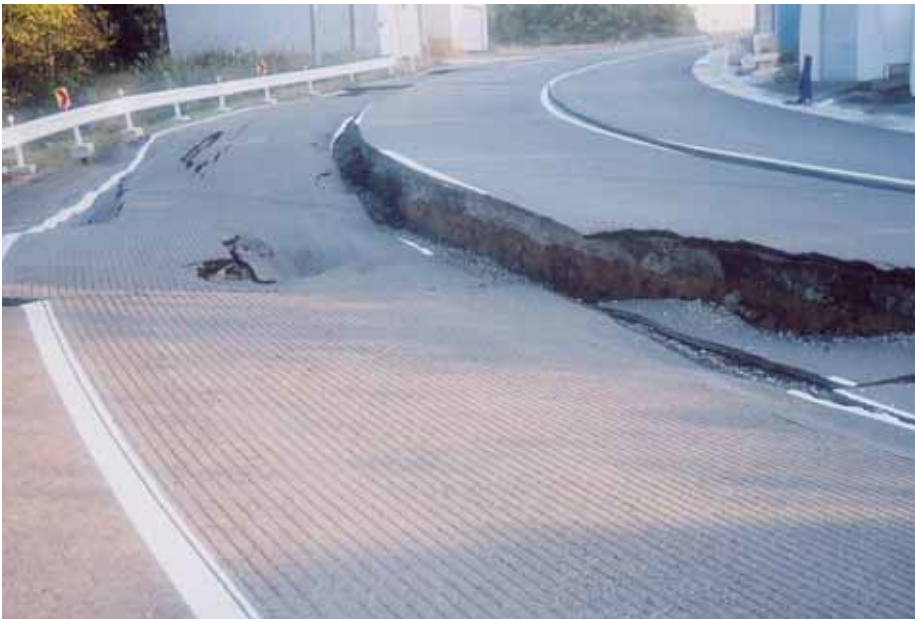
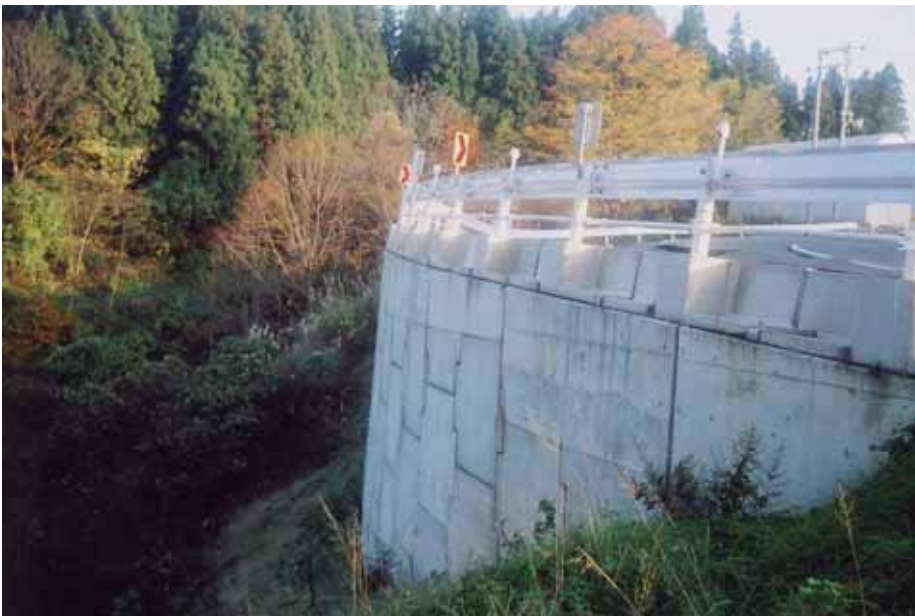
## 山古志村虫亀地区

盛土された道路の陥没

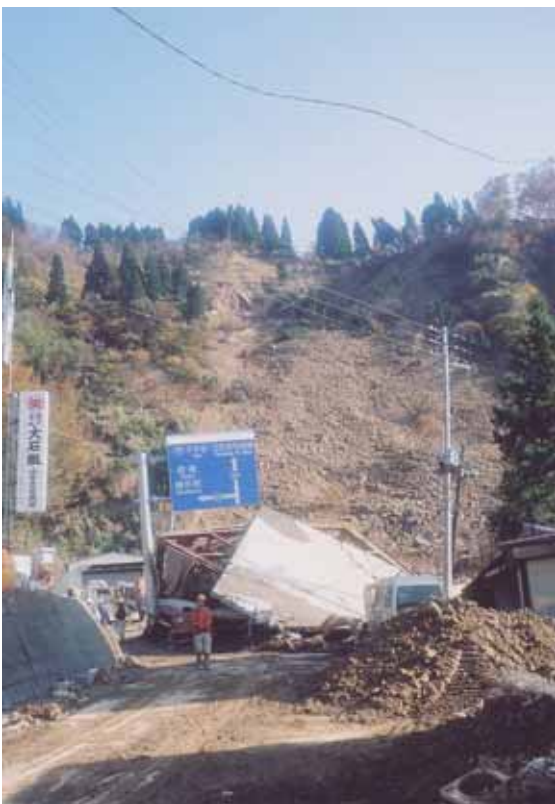
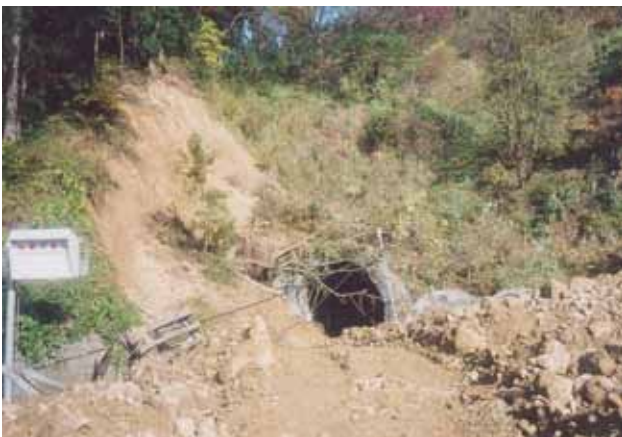
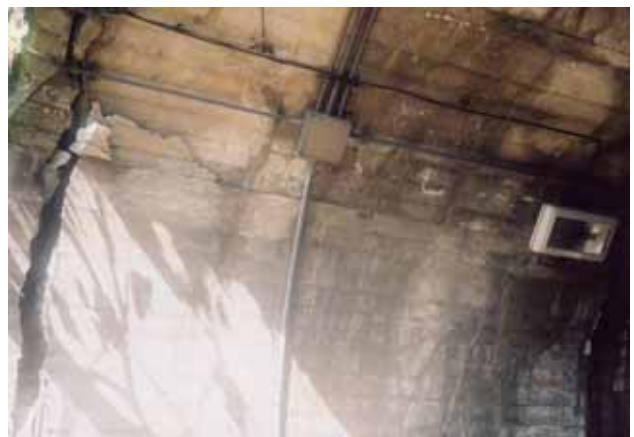
## 山古志村羽黒トンネル西側坑口

大規模な斜面の表層崩壊とトンネル上部の一部崩落

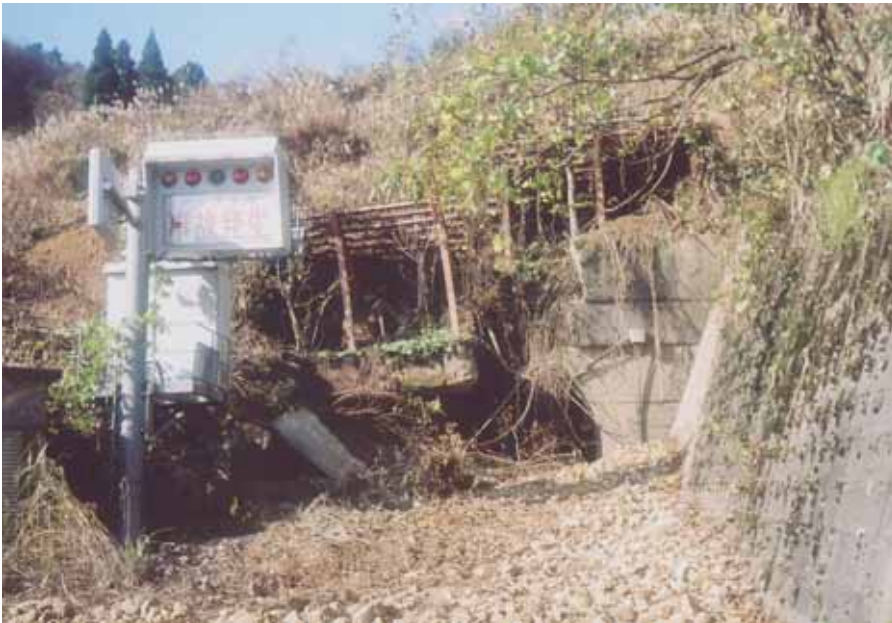
## 山古志村羽黒トンネル東側坑口

崩壊土砂によるトンネル入口の一部封鎖

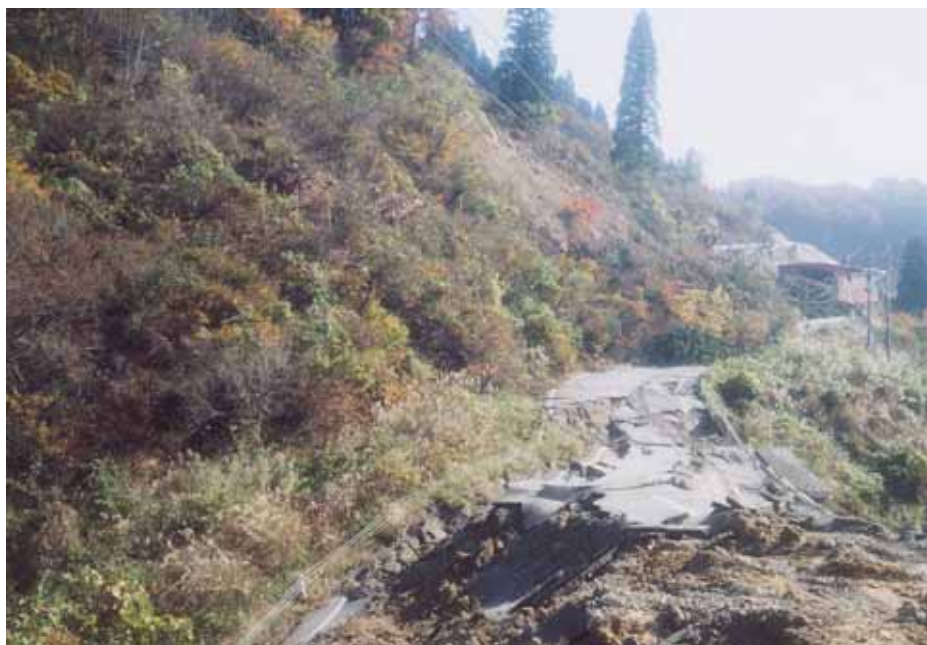
## 山古志村大久保

沢地形に盛られた道路盛土の崩壊

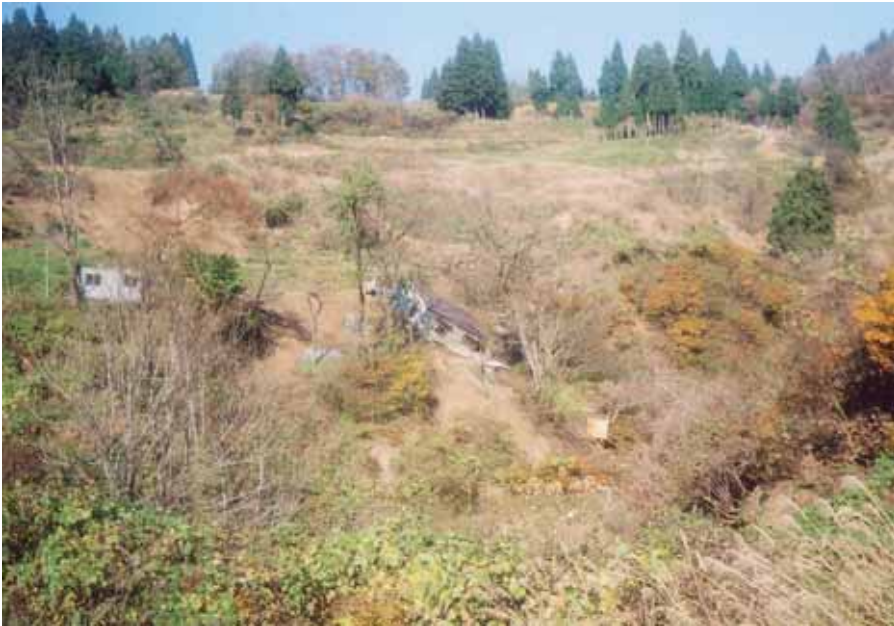
## 山古志村大久保

沢地形の斜面に建てられた建屋の傾斜

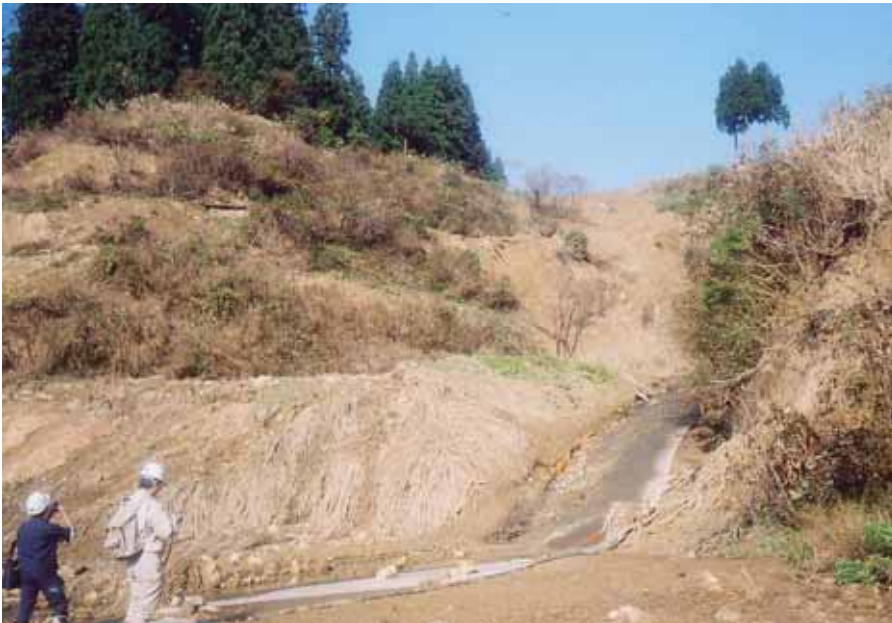
## 山古志村大久保

切り土部分を通る道路脇の斜面の表層崩壊

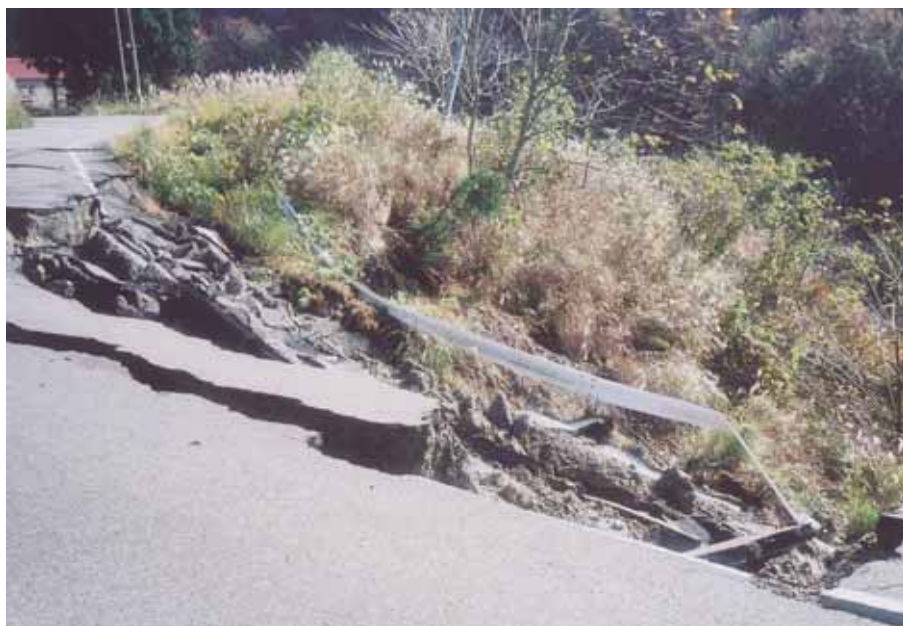
## 山古志村大久保

道路面の一部が斜面方向に崩壊

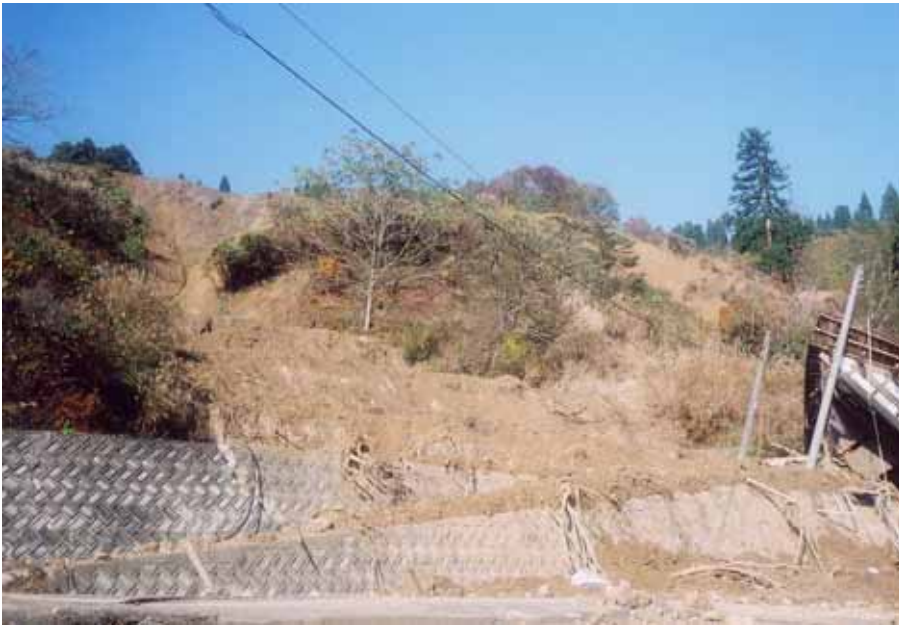
## 山古志村大久保池谷地区の境界付近

道路脇の斜面の表層崩壊と家屋の倒壊

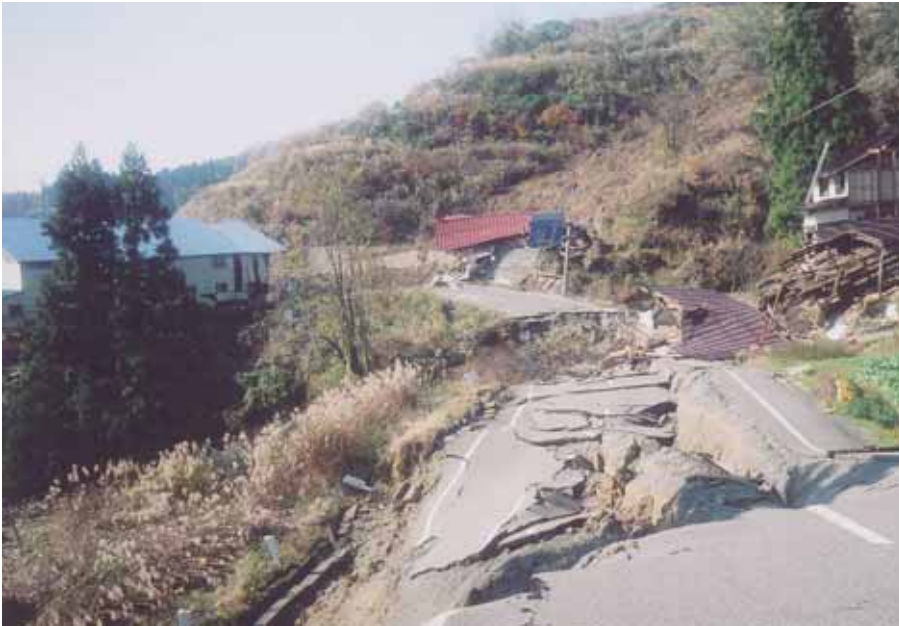
## 山古志村池谷

沢地形に盛られた道路を巻き込む地すべり崩壊とその付近の道路面の斜面方向への崩壊

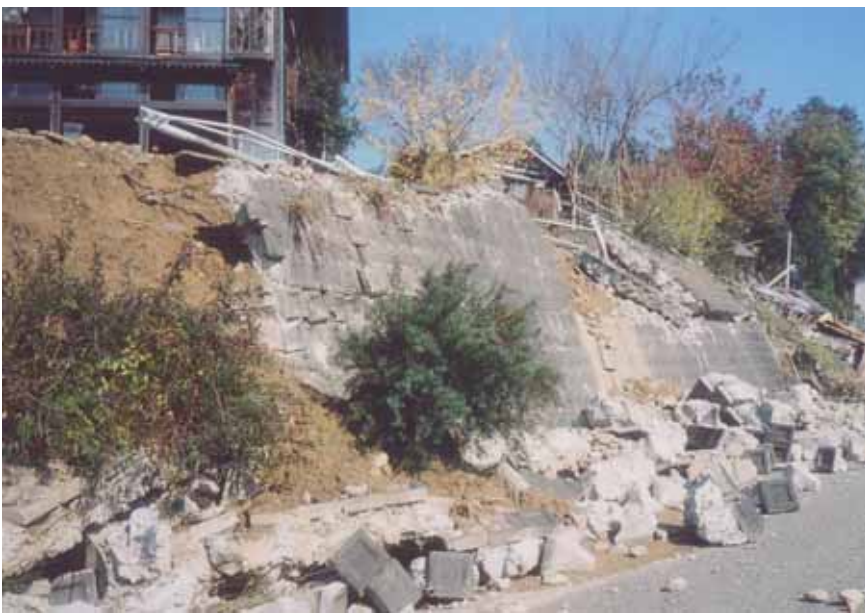
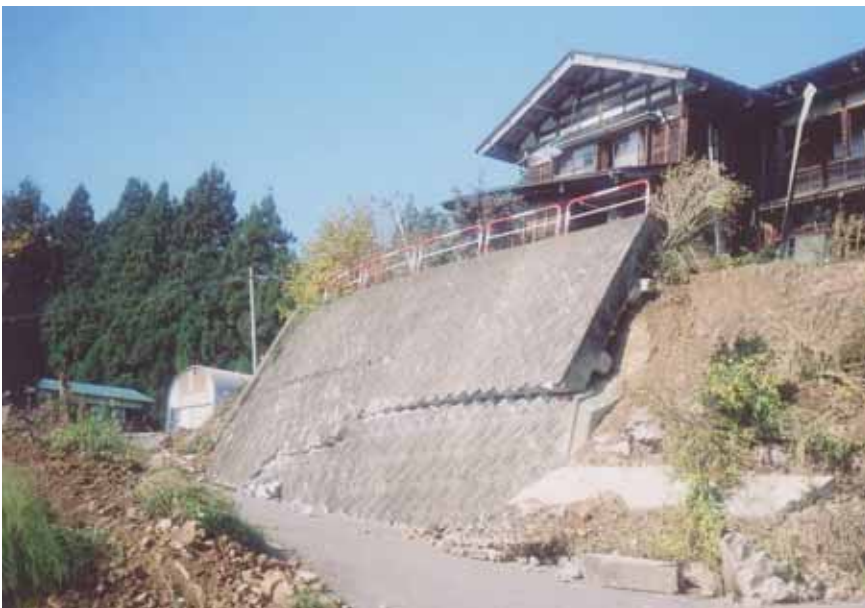
## 山古志村池谷

家屋の下のもたれ擁壁の崩壊

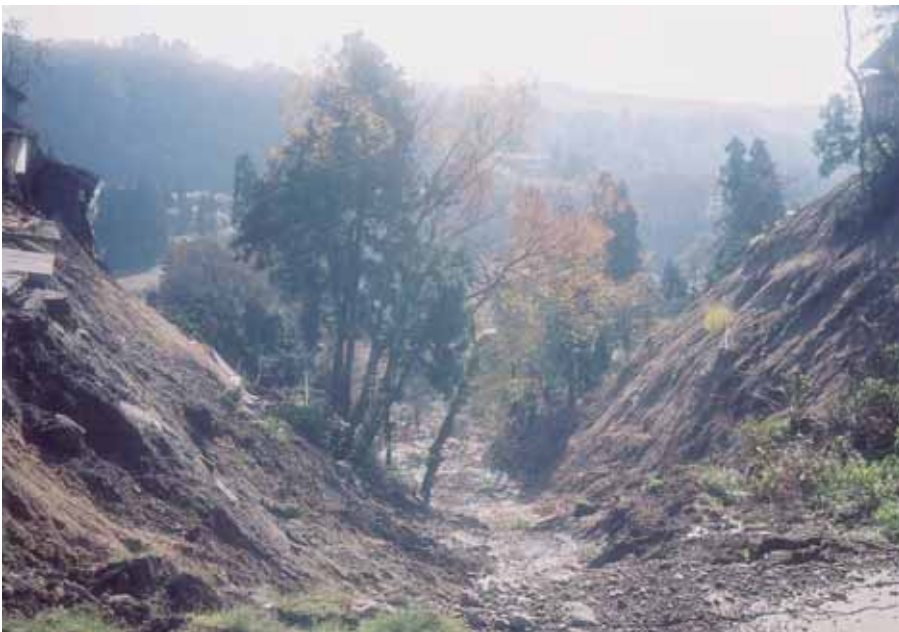
## 山古志村池谷

沢地形で生じた地すべり崩壊

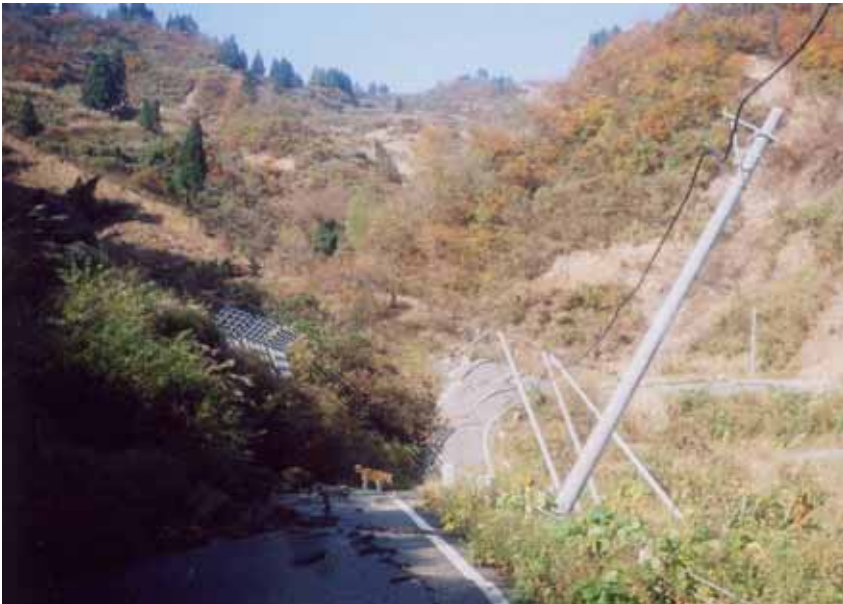
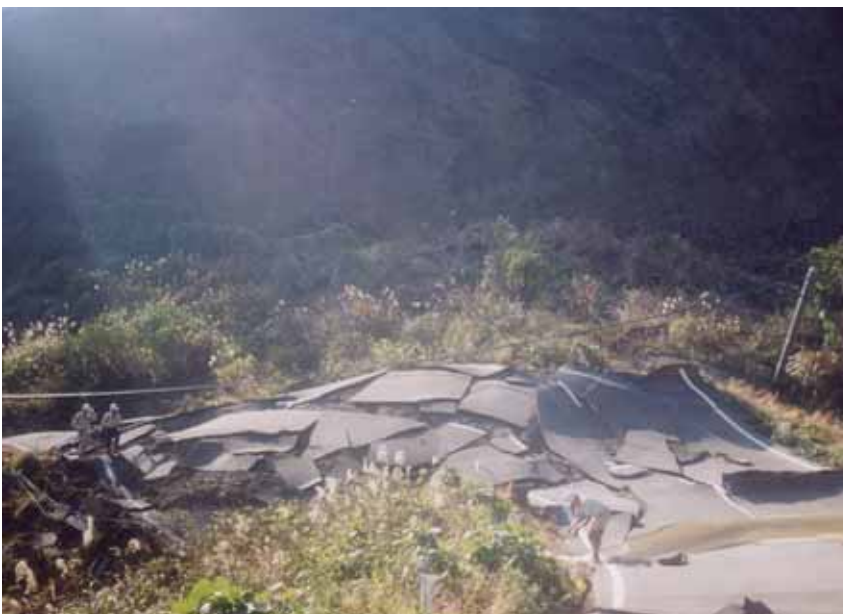
## 山古志村池谷

大規模な地すべり土塊に巻き込まれ、地すべりの一部と化している道路面の変状

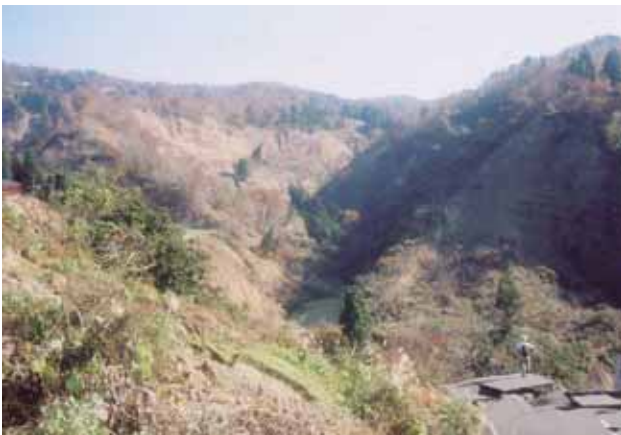
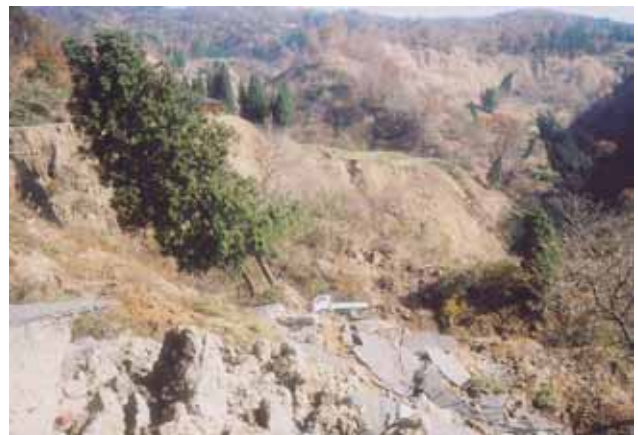
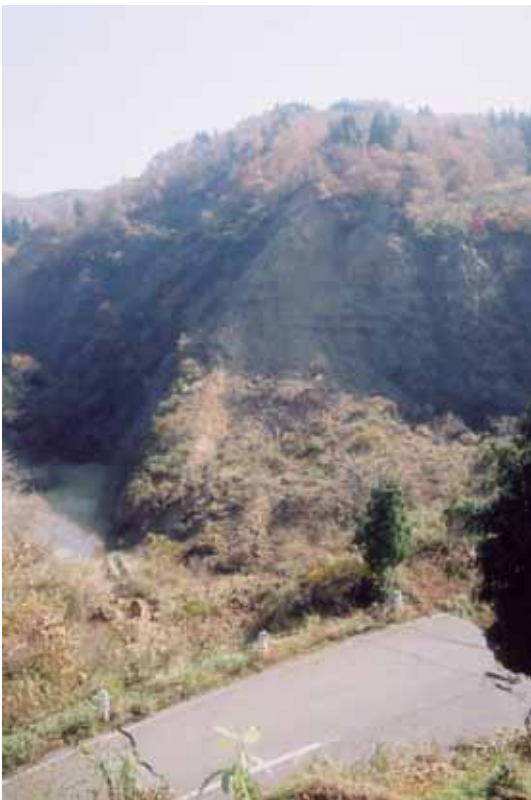
## 山古志村池谷から東に進んだ芋川を望む道路上

尾根部の近くを通る道路を巻き込む比較的深い地すべり面をもつ大規模な斜面崩壊と芋川を堰き止める斜面崩落

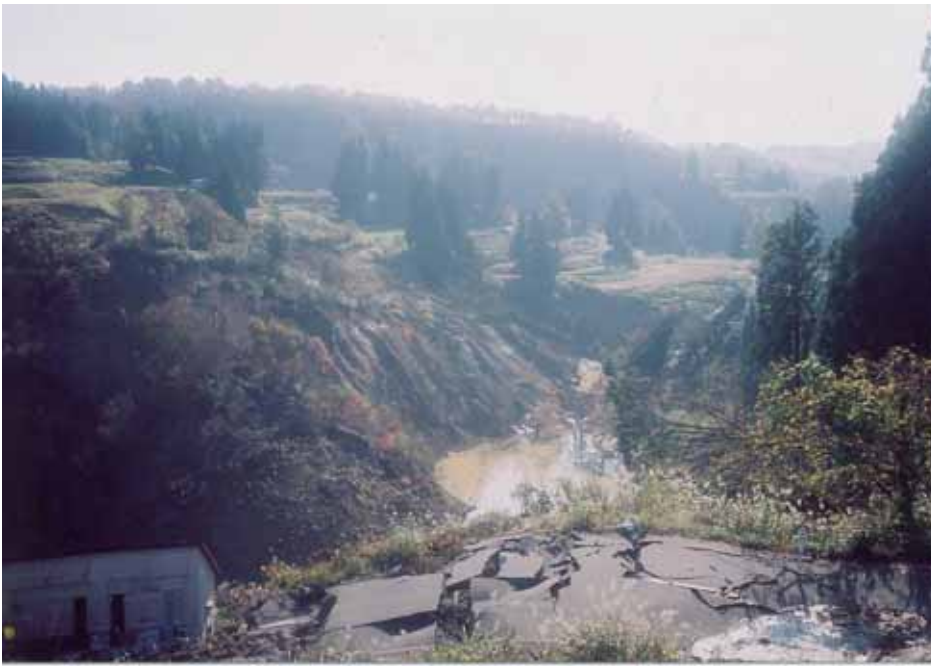
## 山古志村池谷から東に進んだ芋川を望む道路上

芋川沿いにできた自然ダム

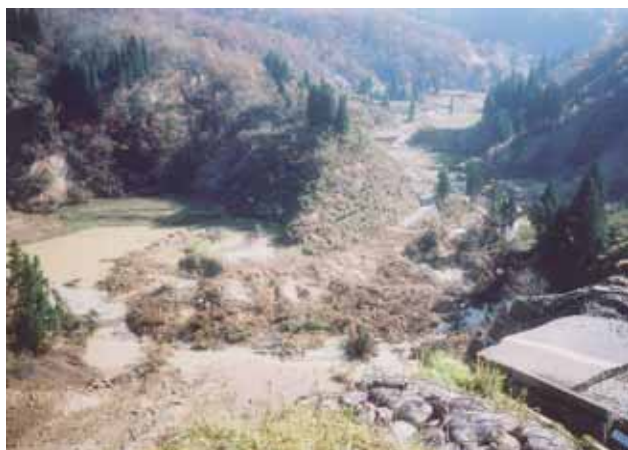
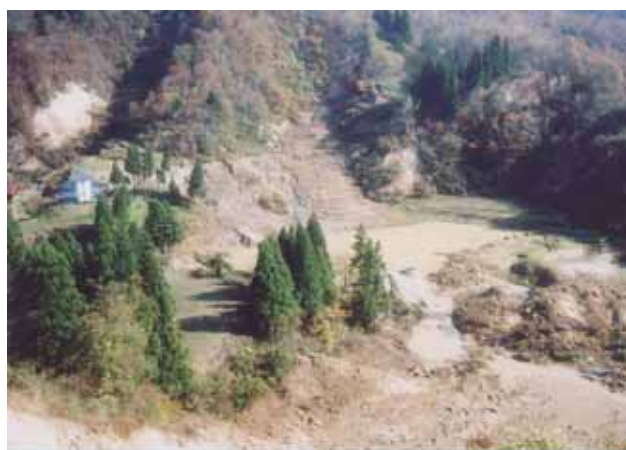
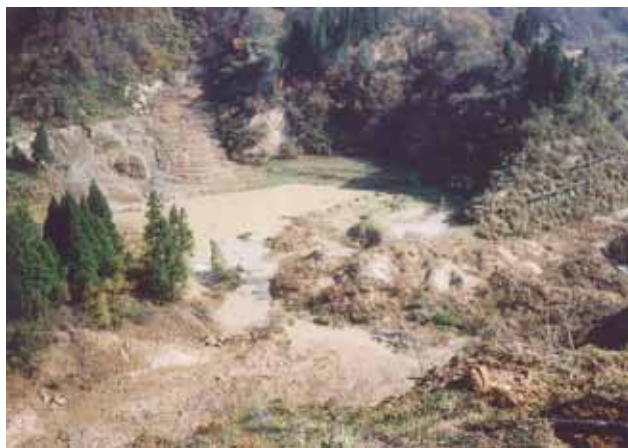
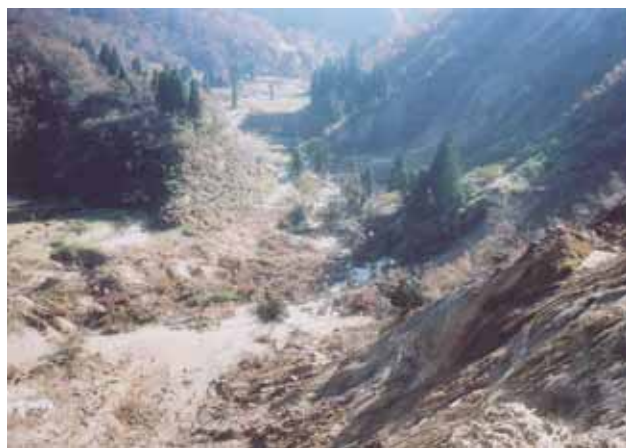
尾根部の近くを通る道路を巻き込む比較的深い地すべり面をもつ大規模な斜面崩壊と芋川沿いにできた水溜り

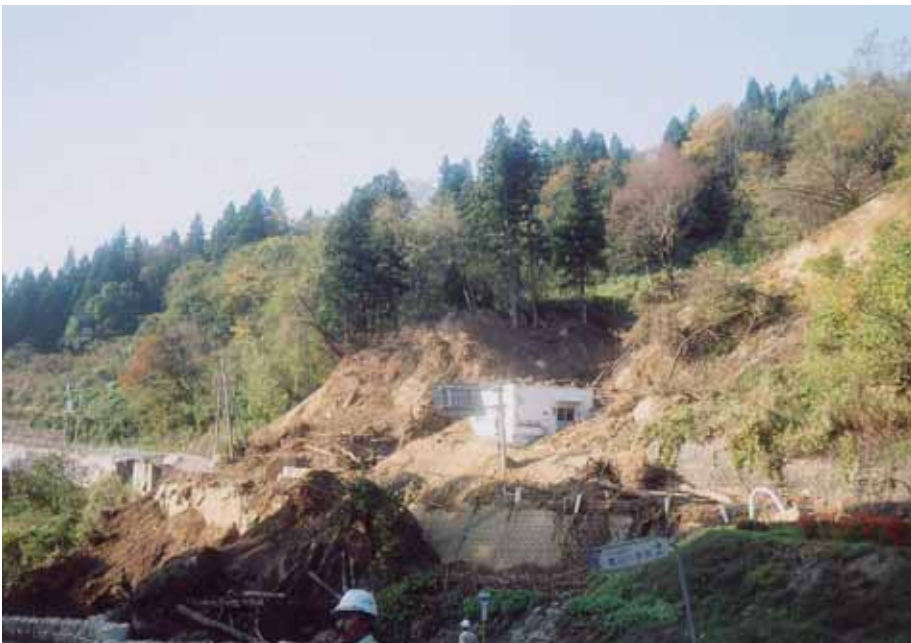
比較的深い地すべり面をもつ斜面崩壊にともない、河川に流れ込んだ地すべりの崩壊土。下流域では土石流により家屋が被害。道路は復旧し開通。

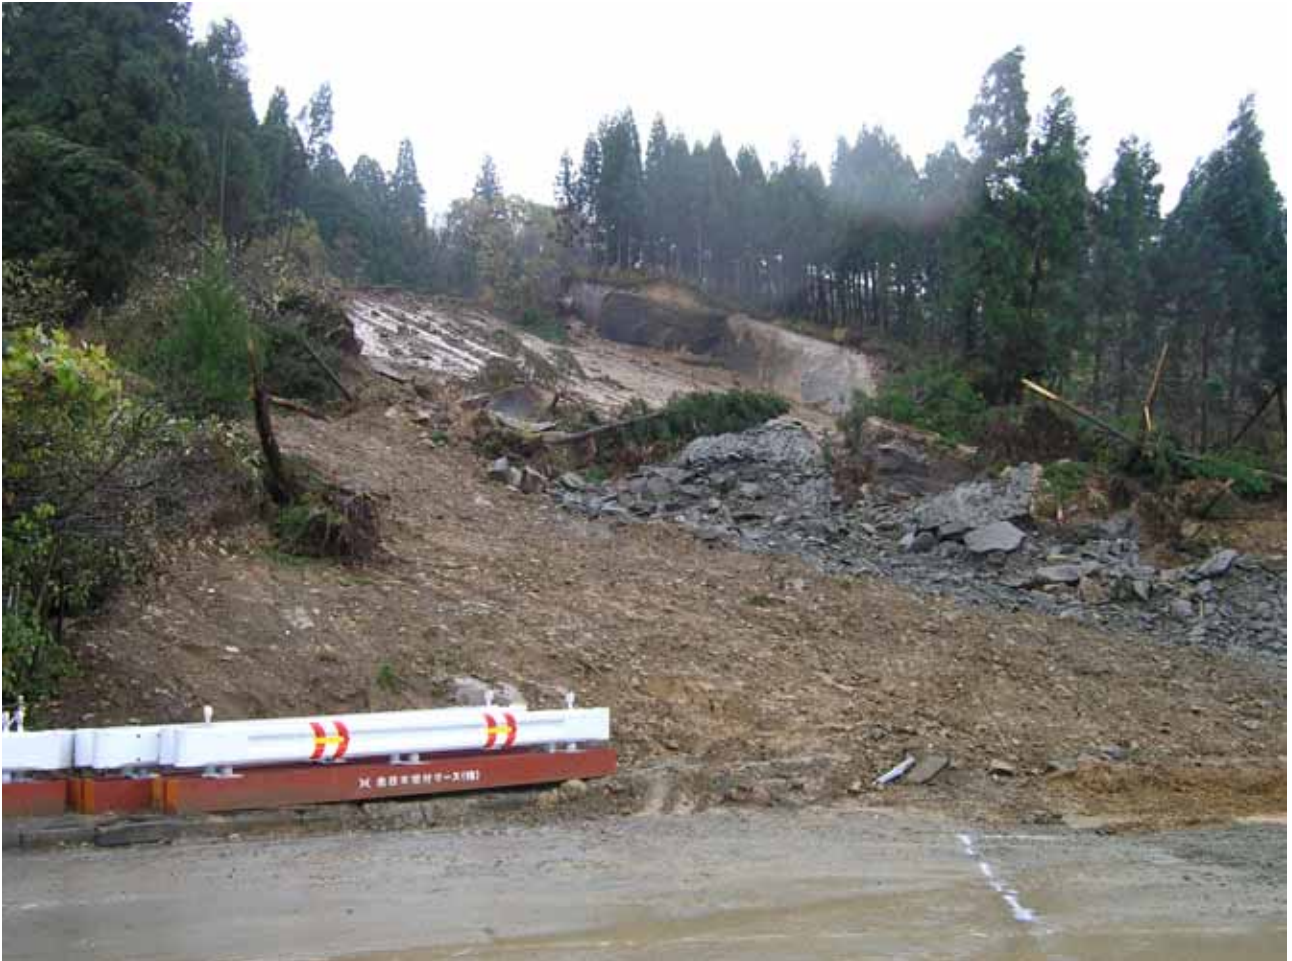
写真 1 すべり面の状況と隣接する未崩壊斜面

堆積軟岩で形成された岩盤の滑りが 2 箇所で発生。地質学的には過去に法尻付近が崩壊しており、今回残存部がすべて崩落したものである。きわめて滑らかな滑り面が残っていた（写真 1）。二例に挟まれて未崩壊の斜面（写真 1 の右手の木立）が残っているが、今回の地震の後で隣接道路が斜面から離れたところへ移設されたので、将来新たに斜面崩壊が起きたとしても、道路への影響は無い、と判断される。

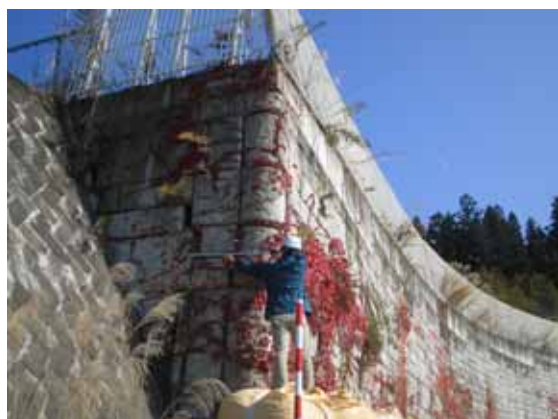
擁壁 A は料金所から本線に向かうアプローチ部分(上り)に位置し、切土斜面下部に新たに盛土して構築された最大高さ 8.2 m、長さ 103 m の擁壁である。擁壁 A は地山(軟岩)を切盛し、背面土は粘土混じり礫が主体に使用されている。テールアルメ擁壁の両端斜面にはブロック積み擁壁が構築されているが、ブロック積み擁壁には目立った被害は確認されておらず(写真 1)、被害はテールアルメ擁壁に集中した。被害状況は、中段部ではらみ出し(写真 2)が生じ、壁面下部から湧水と背面土のこぼれ出しが生じた(写真 3)。また、テールアルメ擁壁 A 天端の側道では舗装体のひび割れ・陥没(写真 4)と、小規模ではあるが液状化現象の形跡(噴砂：写真 5)が確認された。天端のひび割れ・陥没位置と、補強材端部の位置(壁面工より 7 m)は一致していた。さらに、擁壁上部の切土斜面に構築されているブロック積み擁壁には、横断クラックが発生した(写真 6)。擁壁 A において、地山斜面からは湧水があり、テールアルメ擁壁天端や擁壁上部ブロック積み擁壁には排水溝や水抜きパイプが設置されていたが、擁壁自体の排水性能は

被害を受けたテールアルメ擁壁 3 つは、背面土には透水性が低く粘土含有率の高い裏込材を使用しているという共通点があり、擁壁の排水性能が十分ではなかったと推測される。排水性能の不足に関しては、天端での憤砂や植生状態からも伺える。中越地震前の連続的な降雨により背面土は飽和状態に近く、補強材ストリップ周辺が水道(排水溝)となることにより引き抜け抵抗が減少していたことが被害の背景にあったと推測される。

写真1 テールアルメ擁壁 A の被害状況  
(中段部のはらみ出し)と隣接するブロッ  
ク積み擁壁の状況(無被害)
