## 山古志村濁沢地区

調査日：平成 16 年 11 月 7 日（日）

班：地盤土構造マネジメントAグループ（塚本良道・豊田浩史）、道路ネットワーク（内山久雄）

分類別：被災状況

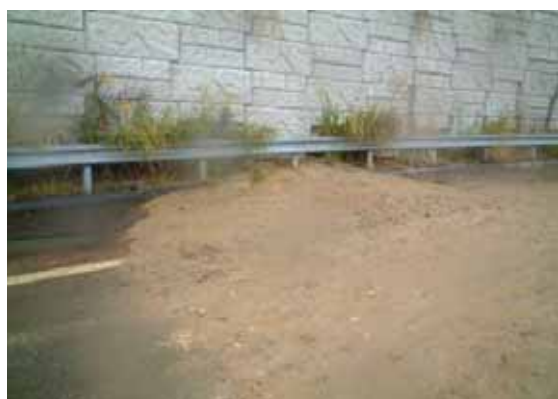
被害を受けたテールアルメ擁壁 3 つは、背面土には透水性が低く粘土含有率の高い裏込材を使用しているという共通点があり、擁壁の排水性能が十分ではなかったと推測される。排水性能の不足に関しては、天端での憤砂や植生状態からも伺える。中越地震前の連続的な降雨により背面土は飽和状態に近く、補強材ストリップ周辺が水道(排水溝)となることにより引き抜け抵抗が減少していたことが被害の背景にあったと推測される。

写真3 テールアルメ擁壁 A の湧水と背面土  
のこぼれ出し(日本道路公団資料)

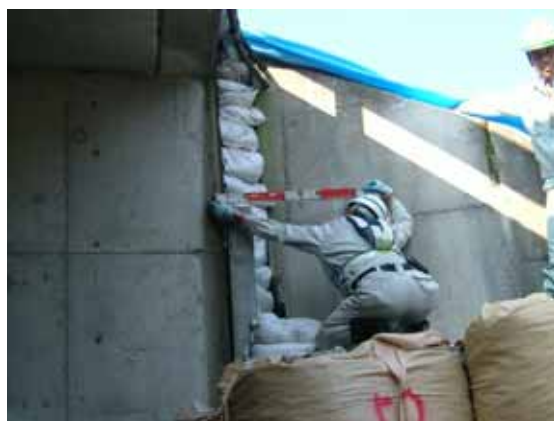
擁壁 B&C は本線水口沢川橋橋台部(上り)に位置し、地山(軟岩)を切盛して構築された擁壁である。壁高は擁壁 B が約 9 m、擁壁 C が約 5.2 m である。擁壁 B&C の背面土は、擁壁 A と同様に高い粘土混じり礫が主体に使用されている。被害状況は擁壁 B が壁面工の傾き(写真 7)、擁壁 C が壁面工の傾き、沈下および目地開きで、背面土がこぼれ出す被害が生じた(写真 8)。また、擁壁 C は斜面上に構築されていて、斜面下部の地山に構築されたパネル積み擁壁にも縦断クラックが確認された(写真 9)。

写真8 テールアルメ擁壁 C の被害状況（目地開き、背面土の流出）

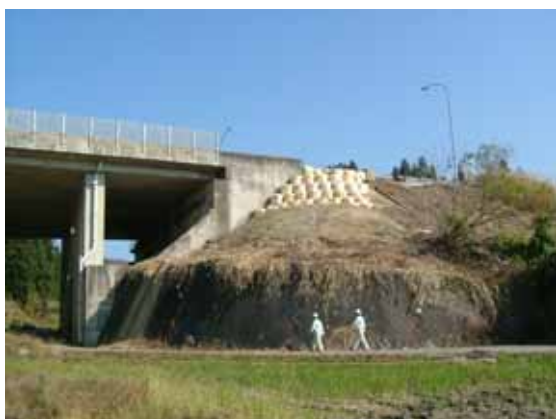
写真9 テールアルメ擁壁 C と被害状況と地山のパネル積み擁壁の縦断クラック

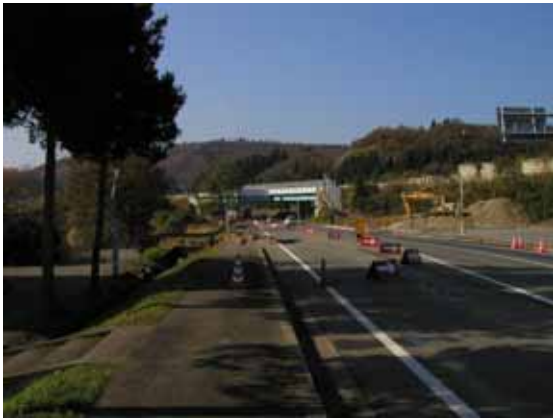
塩殿 A は、関越自動車道越後川口 IC アプローチと国道 117 号線の交差点付近に位置する。昭和 61 年調整の道路台帳を元に、図 1 に崩壊地を示す。塩殿 A では、自然斜面と見られる箇所が 2 カ所にわたって大崩壊した(写真 1～4)。崩壊の形態は円弧すべりであり、すべり面の深さは 4 m 程度であった(写真 5)。塩殿 A 地点での地盤状態は、礫まじり粘性土層(写真 6)、固化していない粘土層、砂層および泥岩層の層状構造をしていた。特に、砂層は水平ではなく、地盤の隆起によって生じた複雑な地質構造を持っている。今回の地震で多くの被害が見られた盛土の崩壊ではなく、自然堆積地盤(段丘堆積地盤)の崩壊であったと考えられる。

写真 1 塩殿 A での斜面崩壊(全体像：大崩壊 2 カ所)

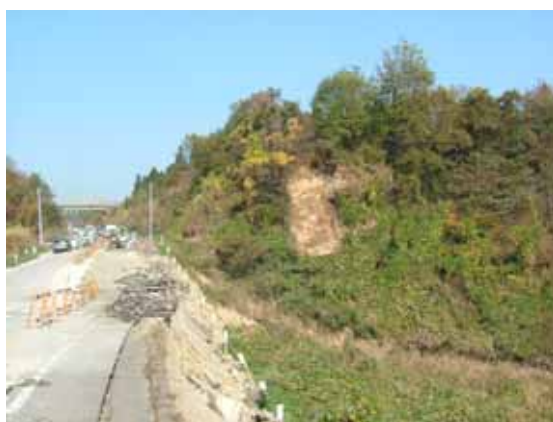
悪沢川上の高盛土はブロック積み擁壁で法面補強されている(図 1)。崩壊は、信濃川方向の斜面に生じた(写真 1 & 2)。盛土材は礫混じり粘土が使用されているようである(写真 1)。

写真 2 盛土崩壊箇所 1 の状況(越後川口 IC 方向)

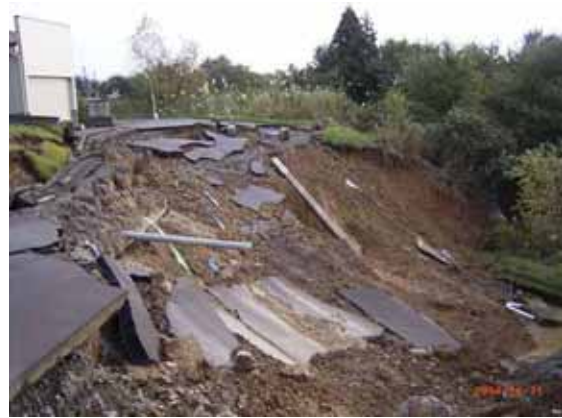
写真 1 と 2 の地点は、いずれも谷地形を埋めた盛土が、最大高さ 4 m 程度、根入れ深さ 1 m 程度の重力式擁壁(例えば写真 5)とともに崩壊。背面土は含水比の高い粘土混じり礫が主体で、地山と思われる硬質粘性土層まで崩壊領域は広がる。擁壁の背面は不織布のような厚さ 2cm 程度の排水シートが設置され（写真 6）、壁面に排水孔もあった。しかし、崩壊面には部分的に湧水 or 漏水（例えば写真 7）があり、さらに、背面土は粘土分含有率が高く透水性が低いことが推測されることから、擁壁の排水性能が十分でなく地震前の台風の影響で背面土の含水比が高まっていたことが、大規模な崩壊を引き起こした原因として考えられる。背面土の締固め度の影響も考えられる。

写真2 高町4丁目の被災箇所（その1）

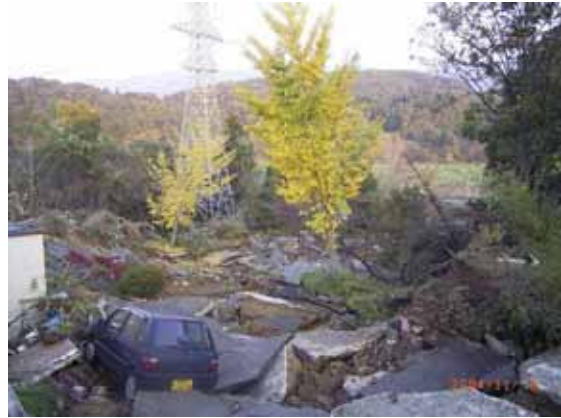
写真 4 の地点での崩壊は 2 方向にわたり、送電鉄塔付近まで崩土が到達していた（写真 8,9）。

写真8 高町1丁目の被災箇所下部の送  
電鉄塔

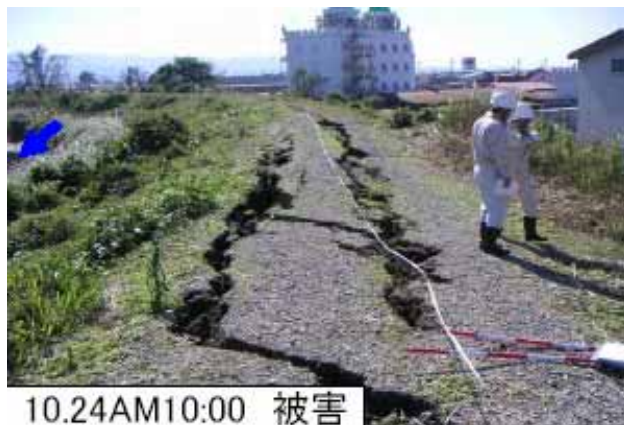
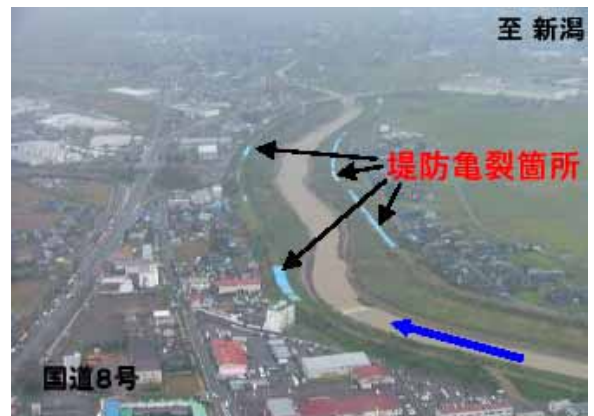
土堤に亀裂発生（写真 1，延長約 1700m とのこと）。調査時には左岸と右岸堤防の応急工事中だった（写真 2，図 1）。地盤調査を実施しており、そのデータ公開が望まれる（写真 3）。民家に近接した堤内地側ののり面が変形（写真 4,5）。

写真 1 土堤の被害状況と被災位置（新潟県土木部河川管理課の HP:

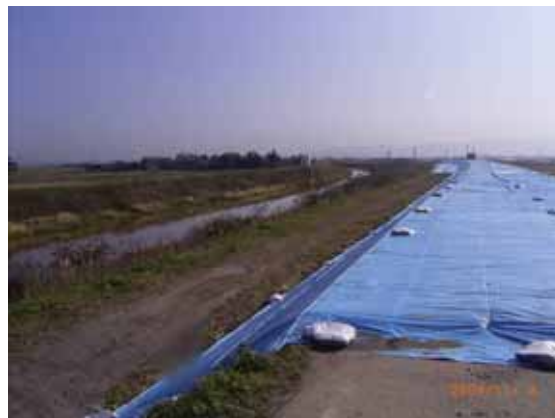
信濃川と猿橋川の間にある本堤が約 200m に渡り被災した（図 1、写真 1、2）。調査時点には既に応急復旧済みであった（写真 3）。被害は、亀裂や段差のほかに、最大 1 m 程度の天端陥没が生じていた。また、亀裂や段差は、天端から猿橋川側ののり面や小段に多く発生していた。被災区間よりもやや上流にある樋門の堤外地側で噴砂（中砂）が見られた（写真 4）。ただし、樋門近傍の堤防に変状は見られなかった。堤外地側の噴砂は、樋門よりもさらに上流側の無被災箇所の高水敷にむしろ多く見られた（写真 5）。堤内地側には噴砂を確認することはできなかった。

写真 4 堤外側法尻の噴砂痕

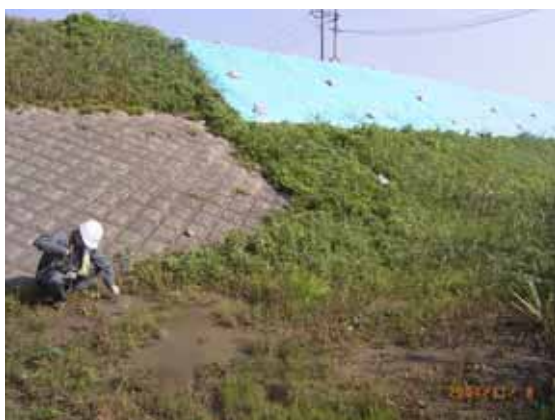
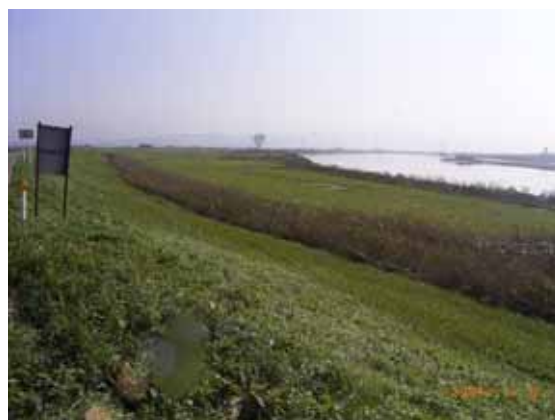
写真 5 無被災区間高水敷に見られる

噴砂痕（2004 年 11 月 8 日）

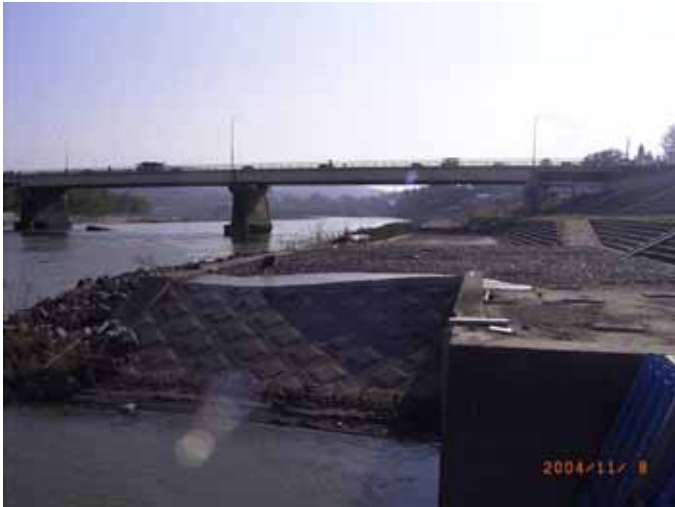
写真 2 平張りのコンクリート沈下の復旧状況

堤外側のり面（勾配は 1：2）をコンクリートブロックで保護しのり肩にパラペットを設置した特殊堤である（図 1）。小段部では 5cm 程度のブロック目地の開きと最大 15cm 程度の段差が発生していた（写真 1）。また、前面平張りのコンクリートにも 40cm 程度の沈下した箇所があった。調査時に、大きな目地の開きや平張りのコンクリートの沈下などの復旧工事を行っていた（写真 2）。堤外地側最下段のブロック境界から噴砂（中砂）によるものと思われる砂が堆積していた（写真 3）。また、排水樋門から信濃川本川に褐色排水が流入していた（写真 4）。

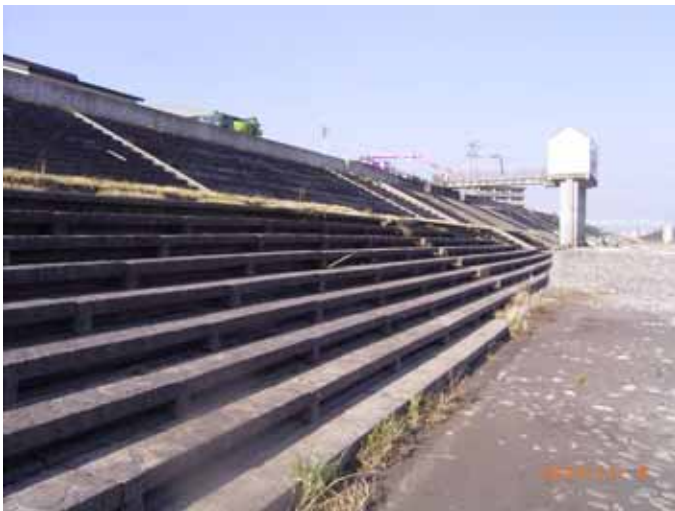
写真 3 噴砂？

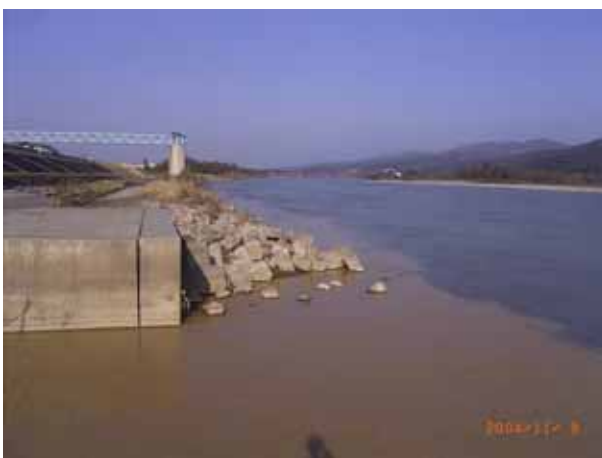
写真 4 信濃川本川に流入する褐色排水

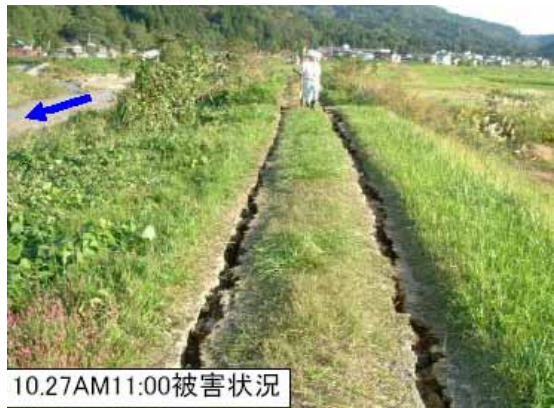
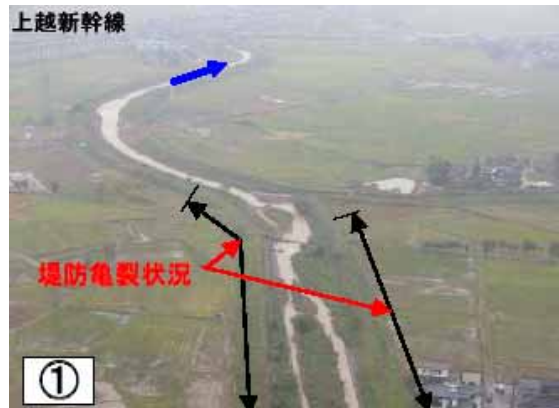
土堤に亀裂発生（写真 1，延長約 2400m とのこと）。調査時には左岸と右岸で応急工事中だった（写真 2，図 1）。樋管の堤内地側で水路が変位しており、土堤に押されたものと考えられる（写真 3）。堤内地側の水田に小規模な噴砂あり（写真 4）。その近くで送電鉄塔の基礎上板が沈下（写真 5）。

写真 1 土堤の被害状況と被災位置（新潟県土木部河川管理課の HP: [http://www.pref.niigata.jp/dobokubu/sosiki/honcho/kak/kak\\_s/kak\\_s.html](http://www.pref.niigata.jp/dobokubu/sosiki/honcho/kak/kak_s/kak_s.html) による）

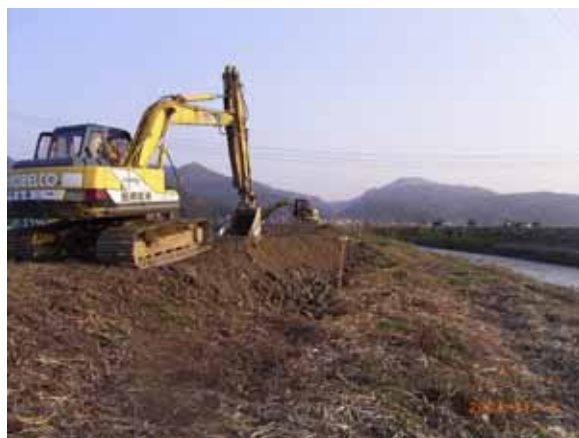
写真 2 応急工事の実施状況

### 応急本工事(堤防切り返し)

H. W. L まで切り返す

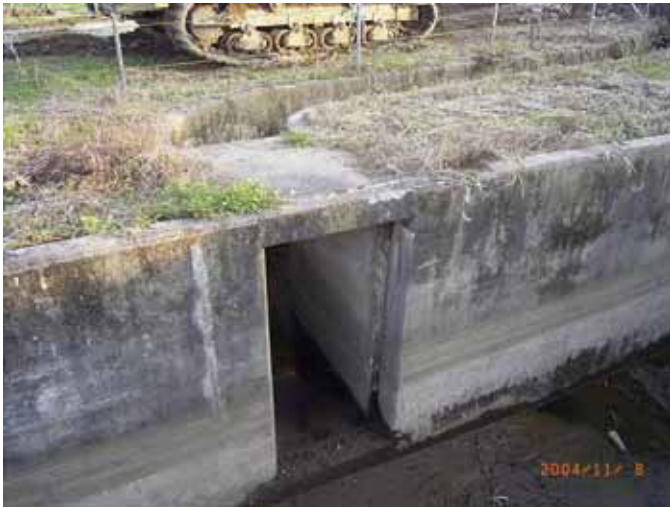
写真 3 樋管への取り付け水路の変位（写真の右側が堤防側）

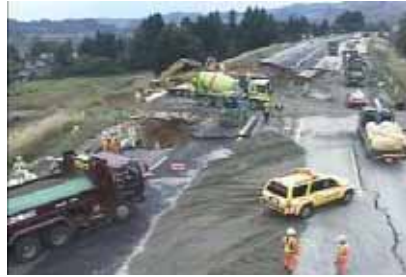
写真2 復旧状況①

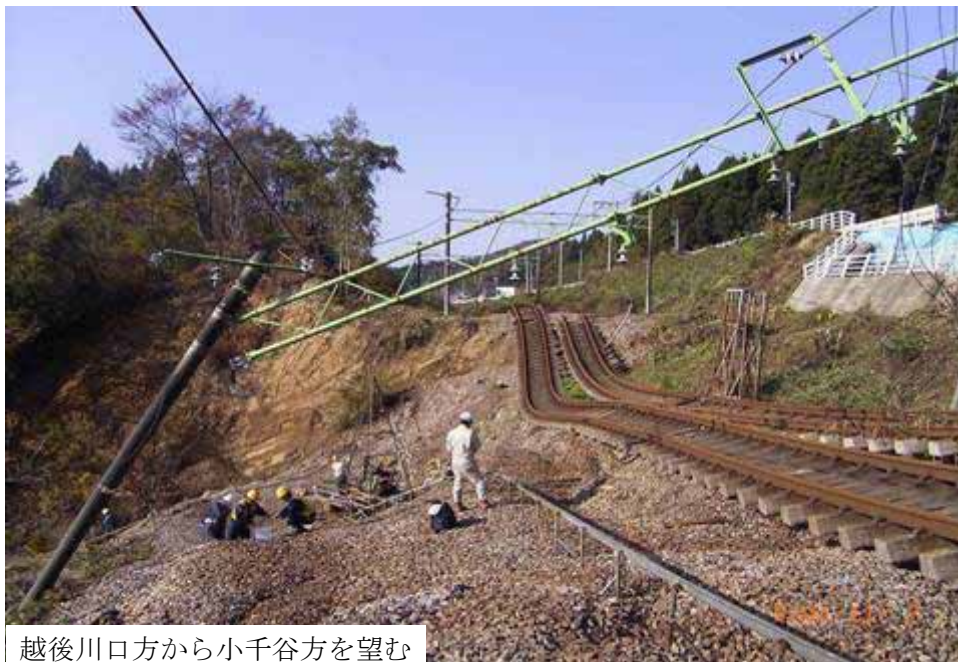
越後川口方から小千谷方を望む

写真 1 220k900m 付近の被害状況

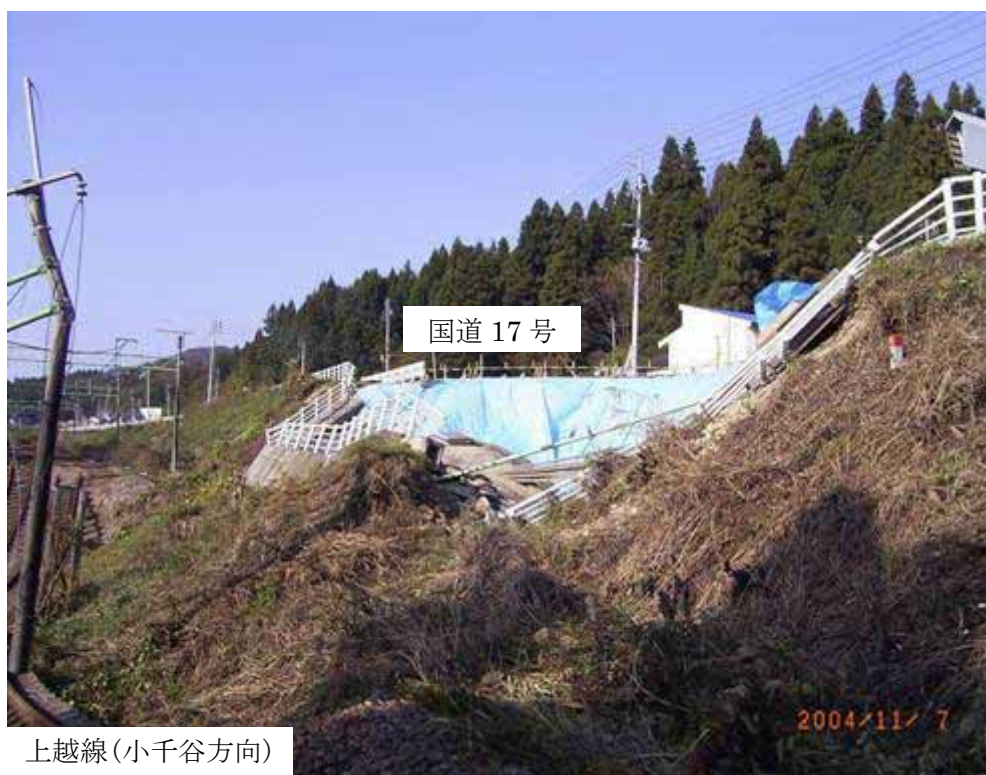
写真 2 上越線に隣接する国道 17 号線の盛土崩壊、重力式擁壁の崩壊(220km900m 付近)

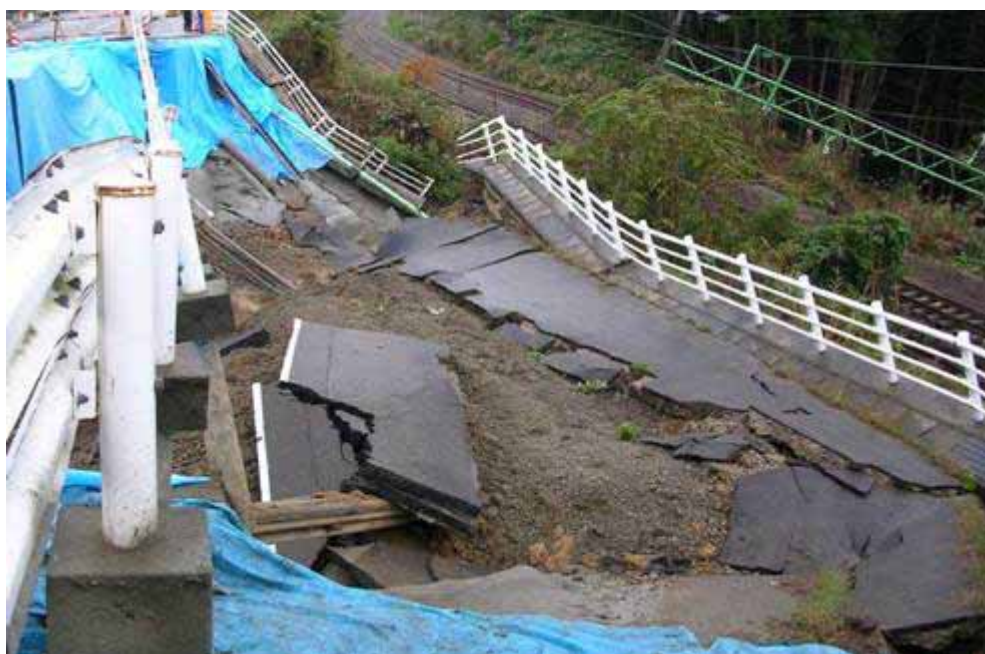
写真 3 国道 17 号線の崩壊擁壁の上から上越線を望む(220km900m 付近)

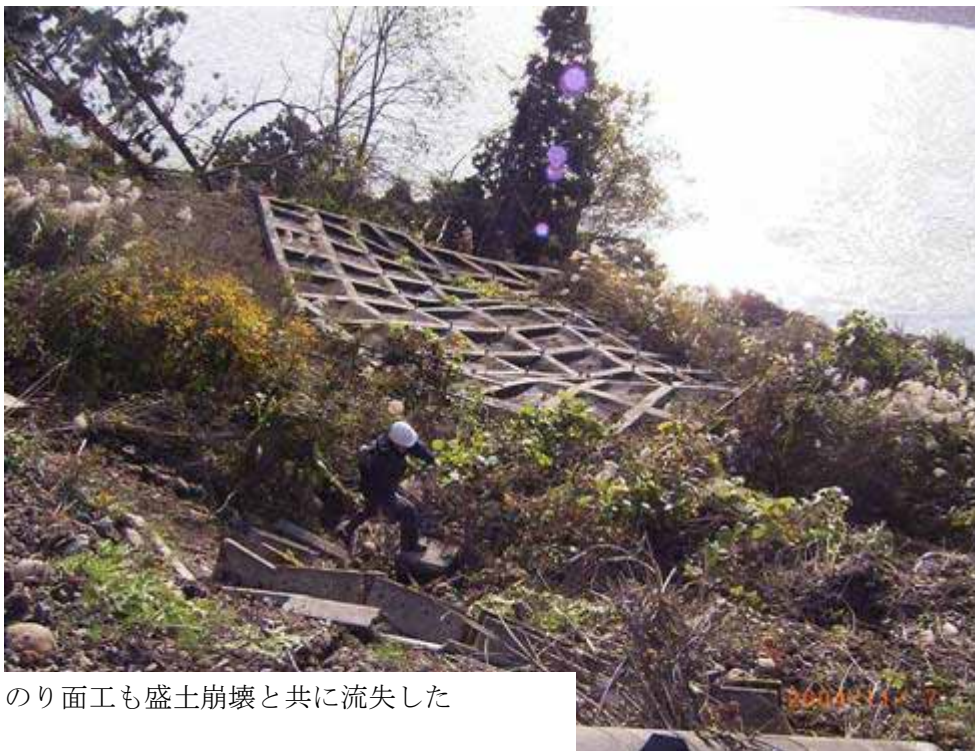
のり面工も盛土崩壊と共に流失した

写真 7 220km500m 付近の被害状況(その 2)

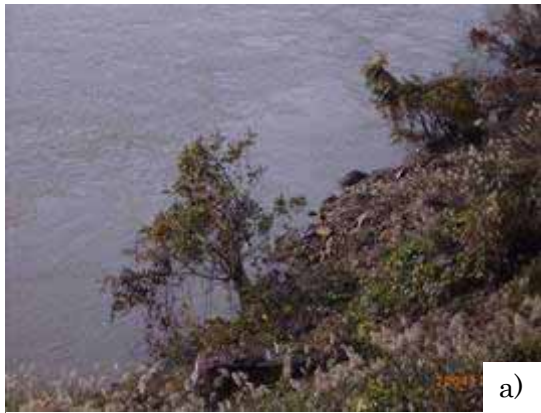
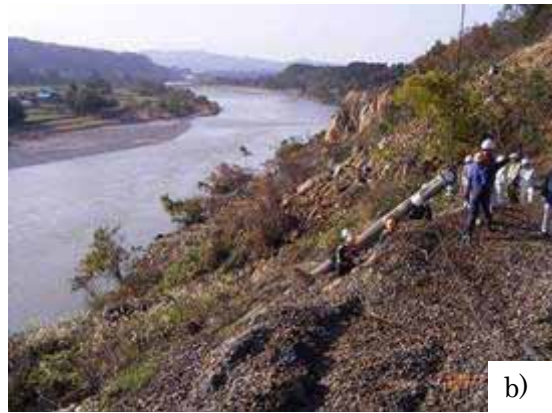
写真 8 220km500m 付近の被害状況(その 3) : 写真左手は信濃川。220lm900m 地点での崩壊盛土と同様に、当該盛土も信濃川右岸の沢地形の斜面上に建設されたものであったことが分かる。

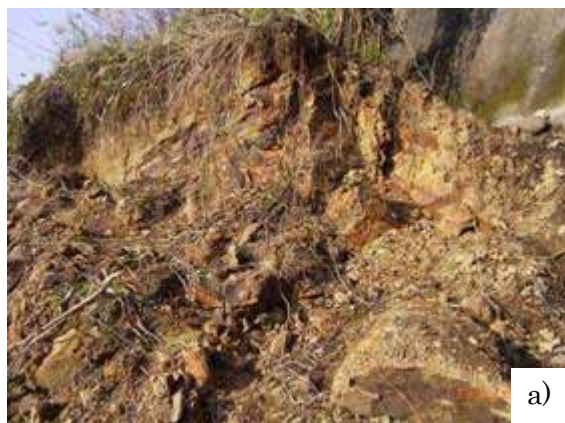
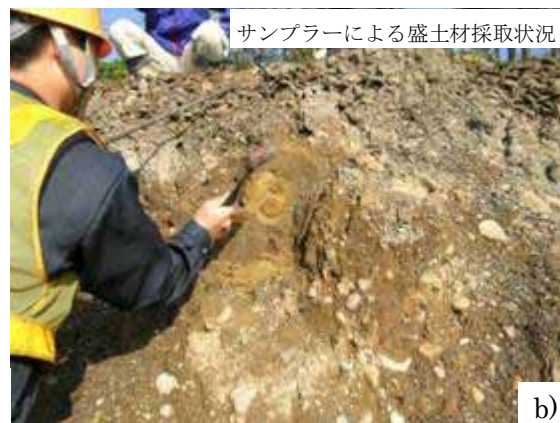
サンプラーによる盛土材採取状況

写真 9 220km500m 付近の盛土材料(盛土材料は円礫が混じっているが、多くは細粒分質砂であった。密度は非常に高いように見えた)

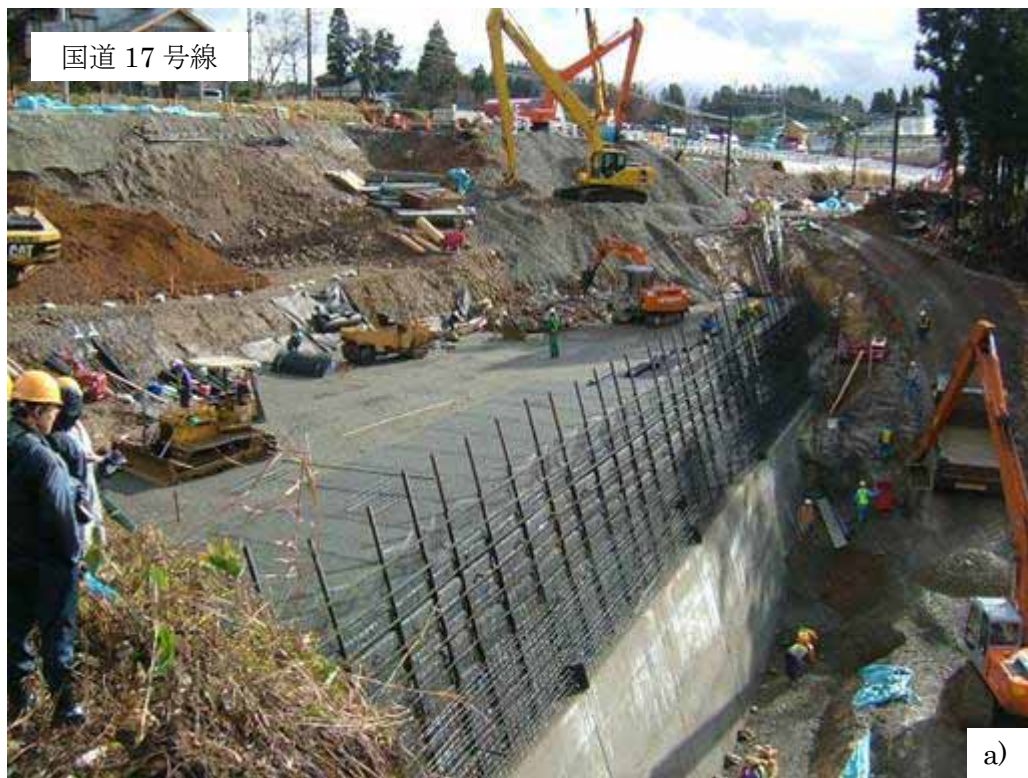
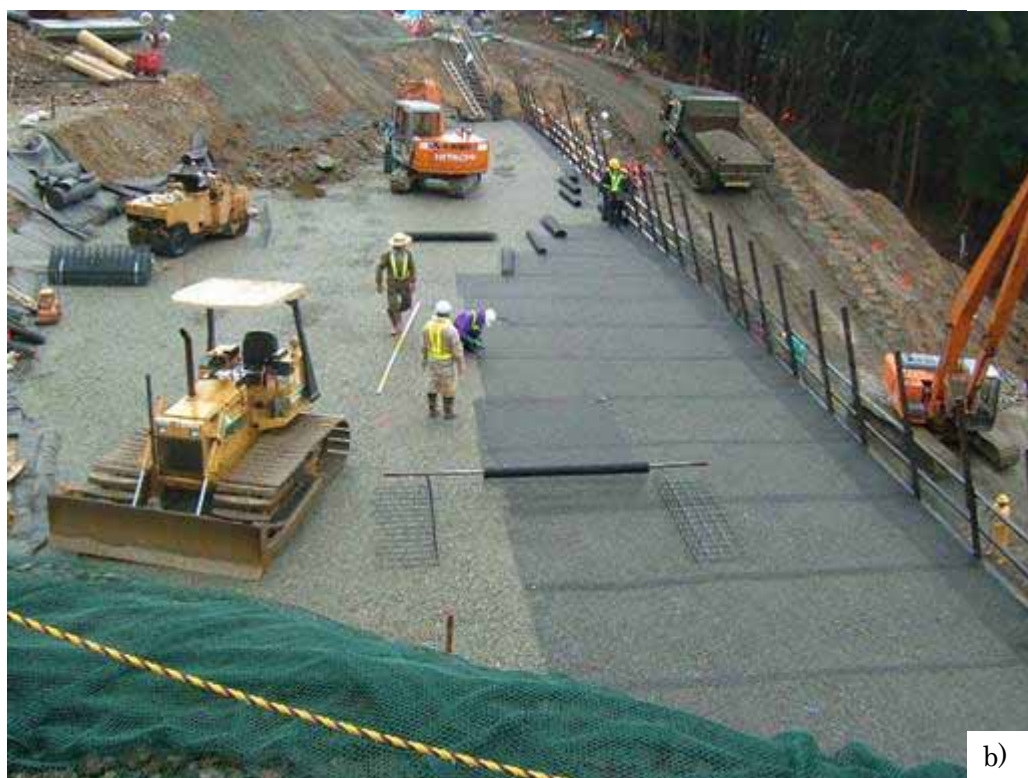
写真 10 220k900m 付近での上越線復旧状況(12 月 5 日現在) : a) ジオテキスタイル補強土擁壁の概要、  
b) 高分子補強材の敷設状況

復旧については鉄道盛土、道路盛土いずれも補強土擁壁による復旧がなされる予定で、高い耐震性を有する復旧方法が採用される(鉄道、道路ともに現状復旧ではなく、機能を強化した復旧)。鉄道盛土については RRR 工法（剛壁面を有する補強土）、220k900m 付近(国道では川口町天納と表示)の道路盛土についてはパネル式ジオグリッド補強土擁壁（図 1&2）で復旧される。復旧状態(12 月 5 日時点)について、220k900m 付近を写真 10 に、220km500m 付近を写真 11 に示す。

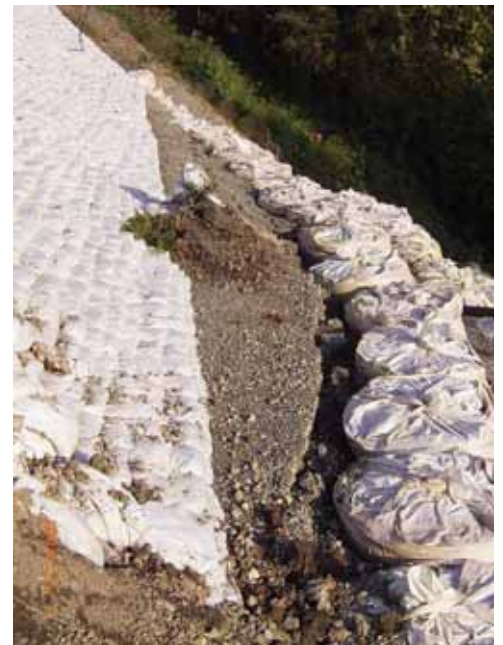
写真 5 ボックスカルバート背面の沈下

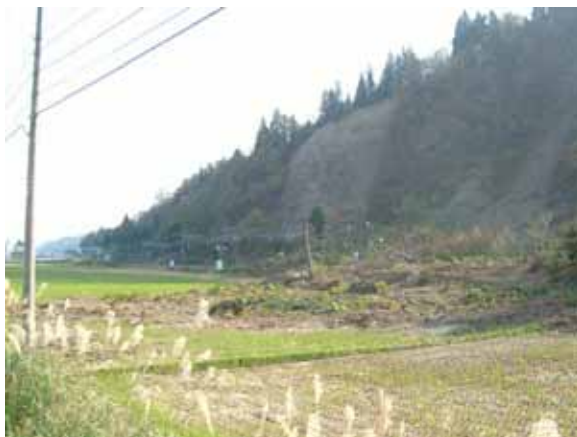
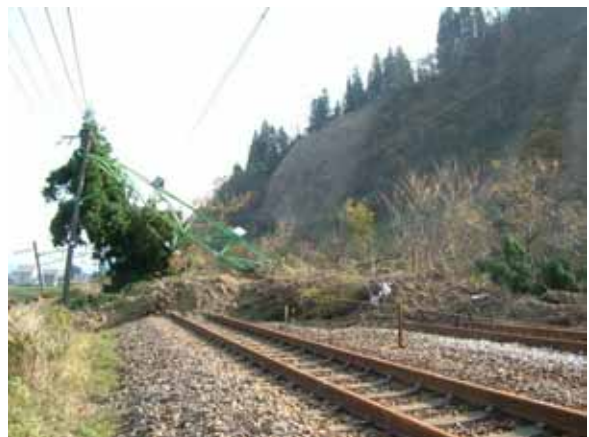
写真 1 崩壊状況

自然斜面が崩壊。崩壊土砂は斜面を滑り降り、水平面(もしくは、非常に緩やかな平面)に到達後に 100m 以上流動し、JR 上越線を越えて国道 17 号線直前で止まった(写真 1)。元々の斜面の角度は目測 60° 以上あり、不飽和状態の地盤が高速流動したと考えられる。流動土砂は礫混じり砂(細粒分も含む)である(写真 2)。

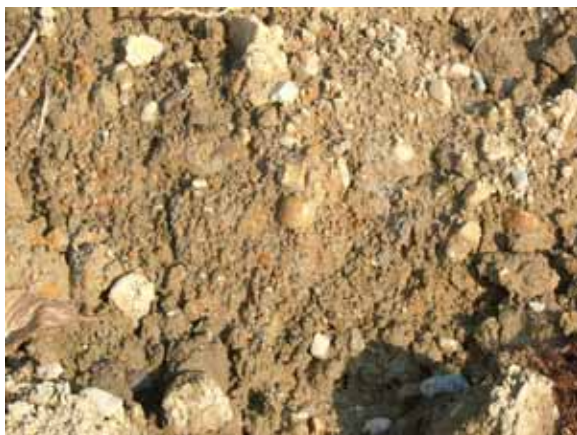
写真 3 崩壊土砂

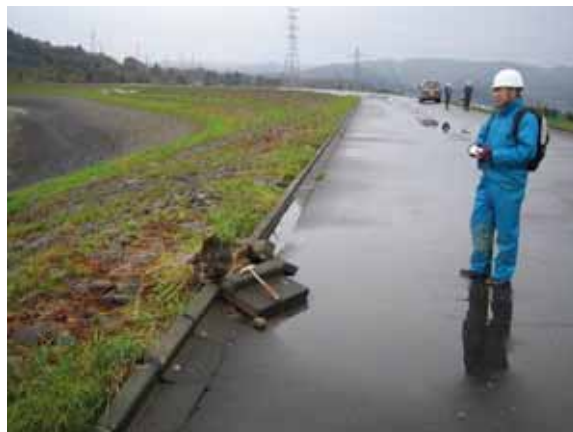
写真2 新山本調整池フィルダムの天端

新山本調整池のフィルダム（提高 44.5 m）は、1990 年に完成した比較的新しい中央コア型である。堤体天端の舗装アスファルトには横断する亀裂が多数発生していた。天端面は、数カ所で貯水池側に傾斜していた。天端面の貯水池側の 2 ヶ所では、埋設計器ケーブル保護用の H 鋼が 30～40 cm 程度舗装敷面から突出していた（写真 2）。このことから、堤体天端はこれ以上沈下したと思われる。貯水池側のり面のリップラップには、沈み込みによる段差が認められた。また、噴砂が数ヶ所で確認できた。下流のり面では、天端から 1m 程度下がった部分で亀裂が堤軸方向に平行に 100 m 程度発生していて上部が陥没したように見える箇所があった（写真 3）。

(左側が貯水池)

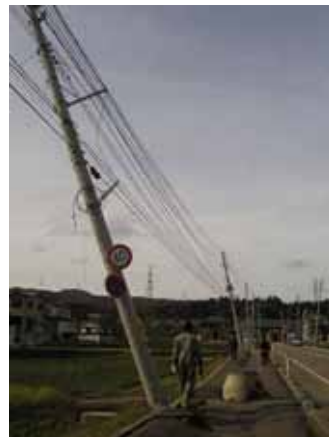
写真4 電柱の傾斜

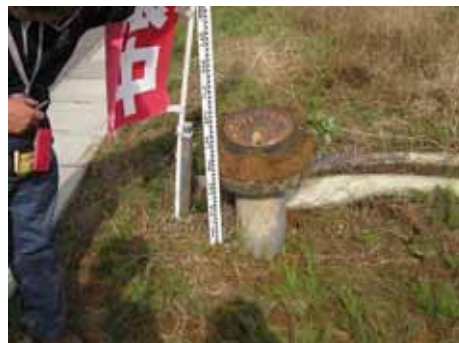
写真6 住宅分譲地内での排水枡の浮き上がり

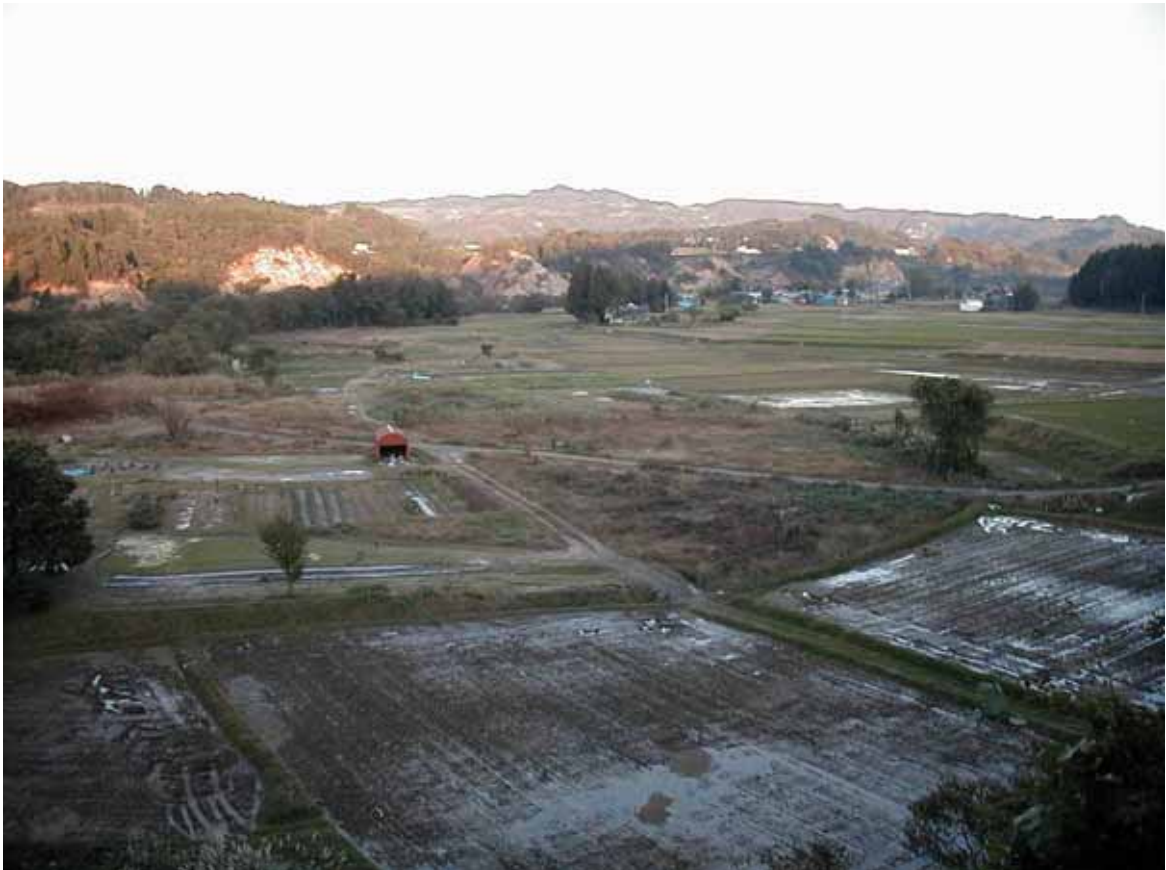
小千谷市上片貝の河岸段丘上から川口町天納方面を見下ろす（写真 1）。写真中央下に水田の液状化による噴砂を確認できる。このような水田での液状化はいたるところに発生しており、その発生箇所の全容は把握していない。なお、写真中央後方に J R 上越線天納の斜面崩壊が小さく見える。

写真 1 水田の液状化による噴砂

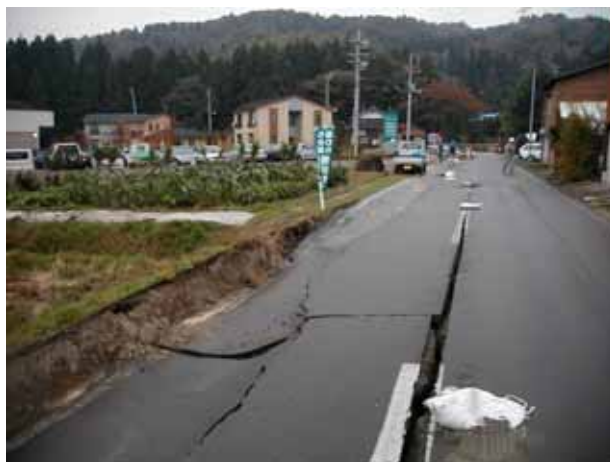
埋め戻し土の液状化によるマンホールの浮き上がりおよびアスファルト面の沈下が発生する（写真 1）。地下埋設管に沿ってアスファルト面の破断と沈下が発生している（写真 2）。これは、埋め戻し土が液状化して地下埋設管が浮き上がりアスファルト面を破断させ、液状化終了後沈下したためである。

写真2 埋め戻し土の液状化による道路面の沈下（写真1のマンホールから新幹線と反対方向に見る）

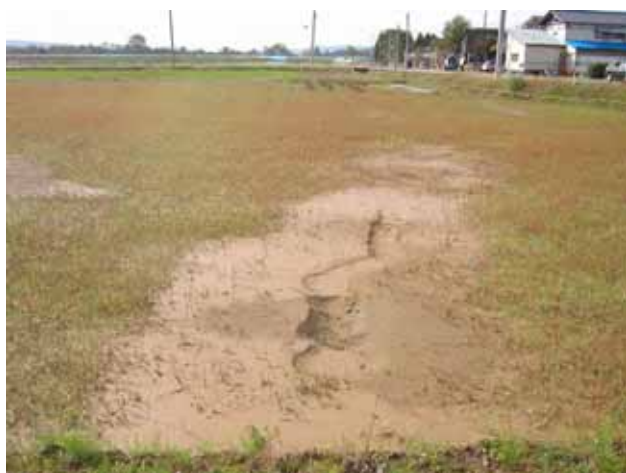
水田に広範囲に噴砂（写真 1）。地元住民によれば、砂利を採取したあとに最大 15m の深さまで山砂や岩ズリで埋め戻しをしたとのこと。噴出した砂はシルト混じりの細砂だった。埋め戻しを行っていない箇所では噴砂なし（写真 2：遠景に見える信濃川右岸堤防は天端にクラックが入り、応急復旧したとのこと）。

写真 1 噴砂の一例

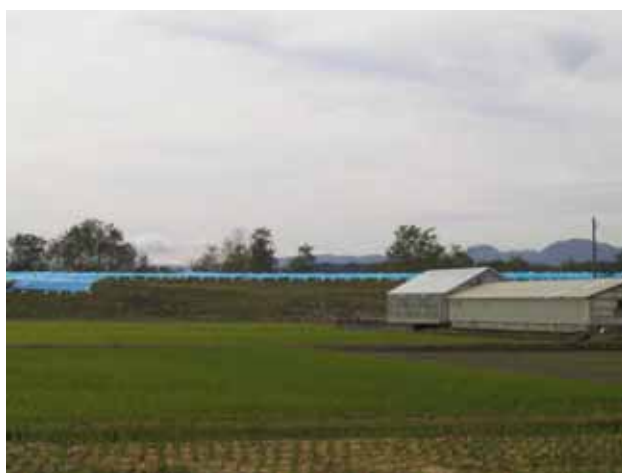
写真 2 砂利を採取していない箇所は噴砂なし

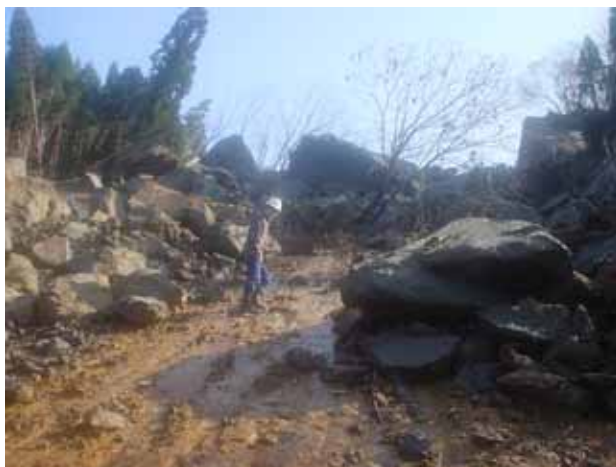
岩盤すべりは比較的新鮮なシルト岩や砂岩が、流れ盤の層理面（走向  $N10^{\circ} E$ 、傾斜  $20\sim 22^{\circ} W$ ）上を滑動したものである（写真 1）。すべり面になった層理面は、全面が酸化して黄褐色を呈し一部に黄褐色粘土薄層を挟在することから、微少な変位があったと思われ長期にわたって不安定化していたものと考えられる（上野将司 記述）。

写真 1 岩盤すべり面（すべり面が酸化している）

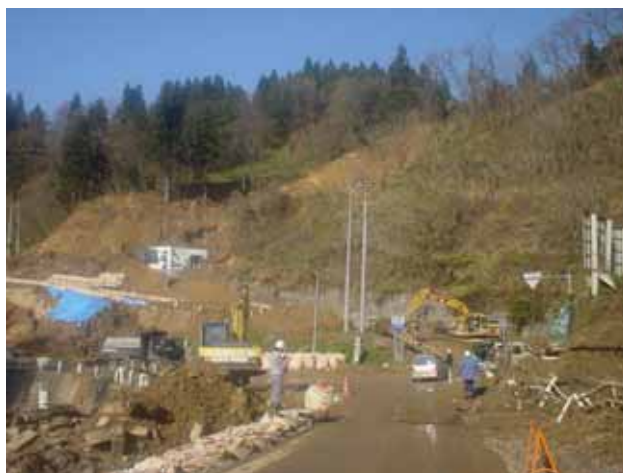
中山付近において深層崩壊が発生し、復旧が行われていた（写真 1、写真 2）。

写真 1 中山の深層崩壊（遠景）

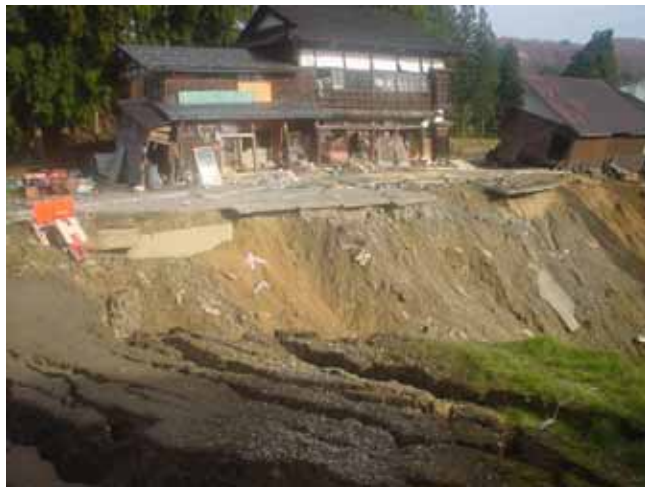
写真 1 池谷地区の表層崩壊と被災した住宅

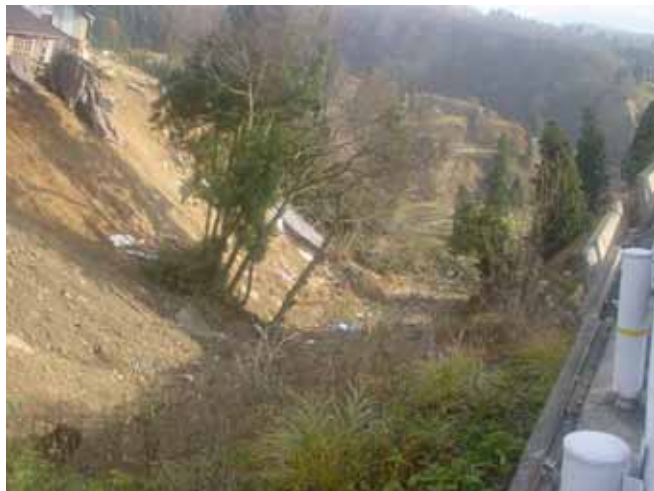
写真 2 池谷地区の表層崩壊と被災した住宅

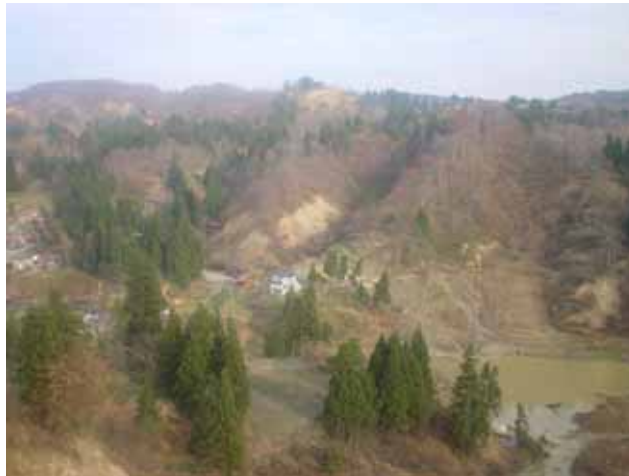
檜木（芋川本流）の崩壊と堰きとめの様子（写真 1）。

写真 1 檜木（芋川本流）の崩壊・堰きとめ

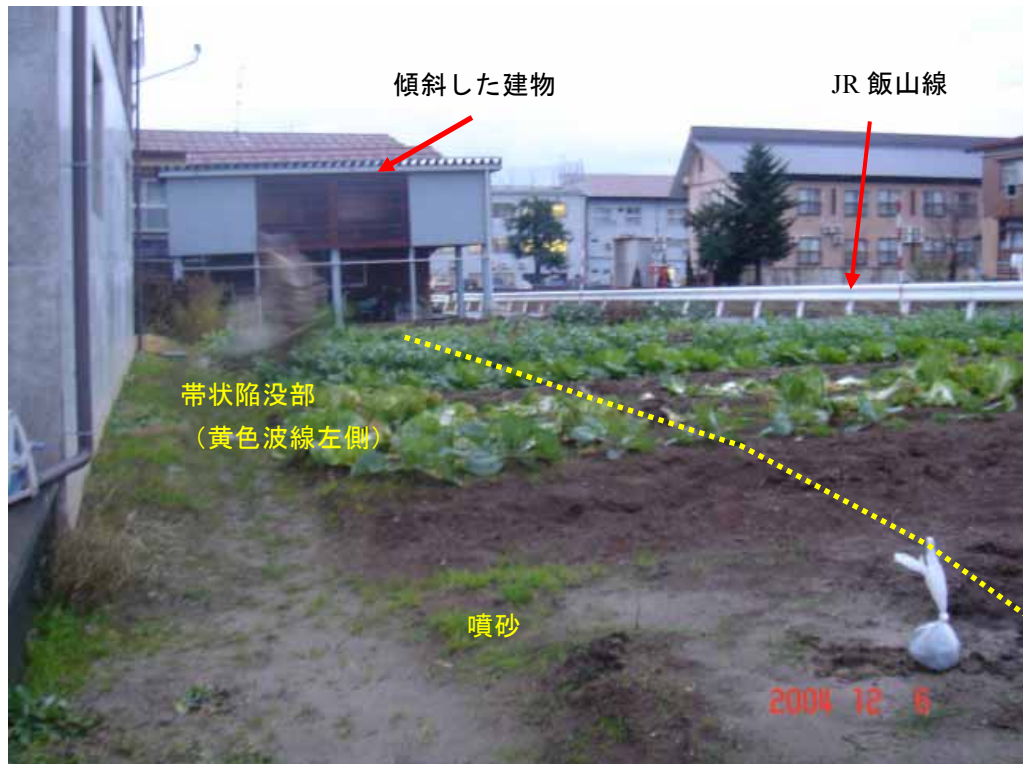
現地調査範囲は限定されるが、以下のことがわかった。美雪地区では、ほくほく線は JR 飯山線と近接しており、十日町駅から離れるほどにその間隔は大きくなっていくが、帯状陥没およびそれに伴う構造物被害は見事にトンネル直上部に限定的に生じている。地形的にはほぼ平坦である。地図でトンネルの通る部分の地表には、幅 10m 前後で深さ 10cm 程度の陥没が連続的に認められ、道路の帯状陥没、それに伴う陥没部両側に見られるトンネル軸に平行方向の亀裂、路面の変状、畑の帯状陥没と陥没部両端のトンネル軸に平行方向の亀裂、それらの地盤変状に伴う家屋・建物の傾斜・変形、土留め擁壁の変状、側溝の変状が認められた。陥没部に片側が乗る建物では陥没方向に傾斜が生じていた（写真-1）。したがって、陥没部で隣り合わせる家屋では向かい合うように傾いていた（写真-2）。建物全体が帯状陥没部にある場合には傾斜はほとんど認められない。

美雪町 3 丁目の畑では、帯状陥没部分の内側で噴砂が認められ、畑の所有者の話では、地震後に噴き出し、流れ出た泥水は畝に堆積したとのことであった。（写真-1）噴砂は茶灰色の中砂～粗砂で

あり、耕作土の黒色の有機質土とは一見して区別が付く。付近の地盤柱状図や既往の土質試験データなどと照らし合わせる必要があるが、一般論として噴砂の粒度や色は埋め戻しによく用いられる砂に似ている。トンネル側方の埋め戻し部の砂の液状化が発生し、トンネル上方の埋め戻し砂礫の揺すり込み沈下により陥没した可能性が高い。このような形態の被害は極めて珍しい。

写真-1 带状陥没部を跨ぐ傾斜した建物と陥没部内噴砂(十日町市美雪町3丁目)

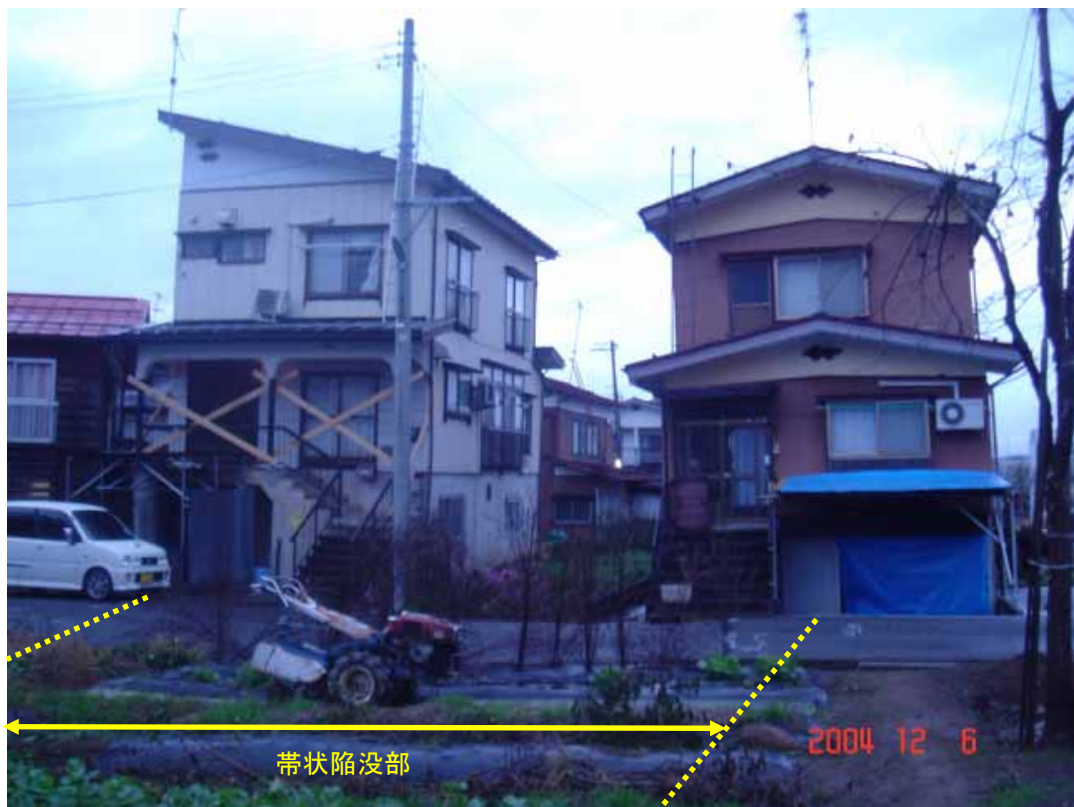
写真-2 带状陥没部を跨ぎ向かい合って傾斜した2棟の家屋(十日町市美雪町2丁目)

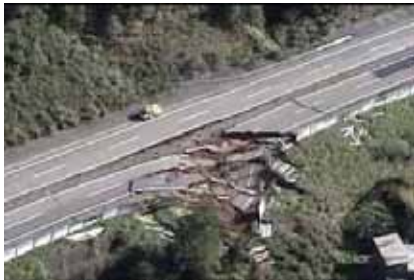
関越自動車 215k p 付近においては、盛土が中央分離帯付近から盛土のり面にかけて変状した。

盛土は、盛土高さが 10m 程度であり、切盛境における片切片盛の形状を呈している。また、湧水や浸透水が集水しやすい地形上に構築されたものである。

写真 1 被災状況

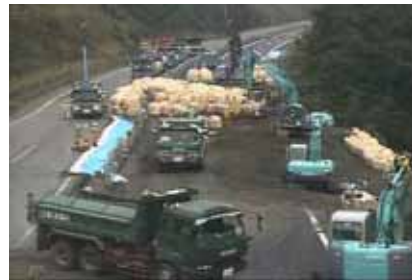
写真 2 復旧状況

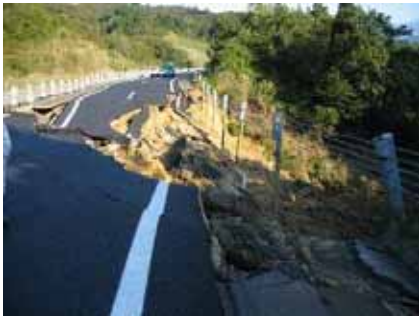
関越自動車 216 k p 付近においては、盛土が中央分離帯付近から盛土のり面にかけて変状した。

盛土は、盛土高さが 1.5 m 程度であり、丘陵谷部の切盛境に構築されている。また、基礎地盤は約 20 % 程度の傾斜を呈していた。

写真1 被災状況

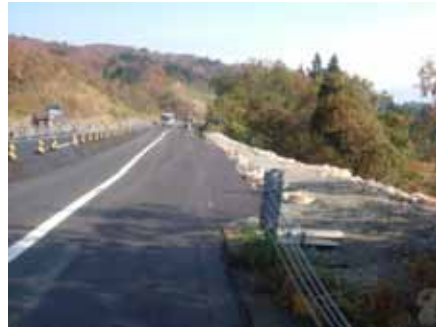
写真2 復旧状況

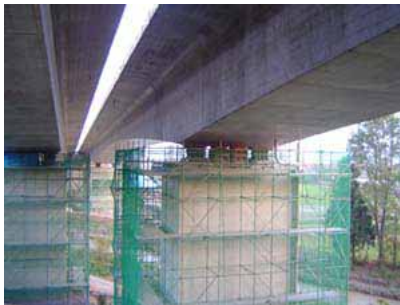
堀之内町に位置する関越自動車道の芋川橋では、壁状橋脚に斜めせん断ひび割れの発生や掛け違い橋脚頭部の損傷、支承の損傷などが見られたが、甚大な被害には至らなかった（写真 1、2、3、4、5）。

写真 1 被災状況

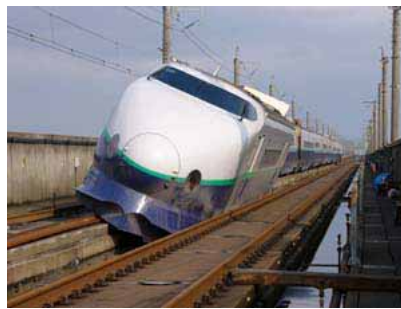
写真 2 脱線した「とき 325 号」

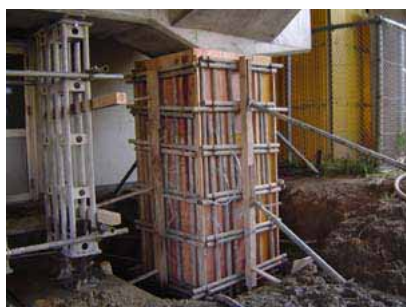
第一和南津高架橋では、せん断曲げ耐力比が 0.6 程度と推定される一部の橋脚でせん断破壊が発生した。調査時には既に復旧が始まっており、型枠が組まれていたが（写真 1）、コンクリート打設前であったので、型枠の上部から内部の損傷状況の確認を行ったところ、せん断破壊が生じた橋脚の上端部では曲げひび割れは確認されず、典型的なせん断破壊先行型であることが確認された。隣接する橋脚にも斜めひび割れが確認されたが、この橋脚の上部には曲げひび割れの存在も確認された（写真 2）。第三和南津高架橋では、損傷が地上部の柱上半に集中し、軌道面の沈下が確認された（写真 3）。

写真 1 復旧状況

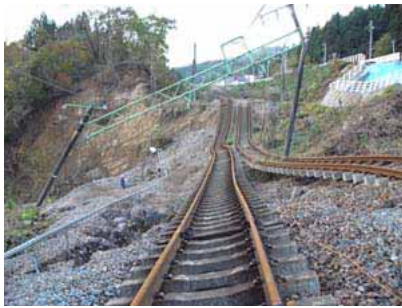
JR 上越線 221k000m 付近（小千谷市と川口町の境界付近）の築堤が崩壊し、並行する国道 17 号とともに、甚大な被害を受けた（写真 1、 2、 3）。

写真 1 被災状況

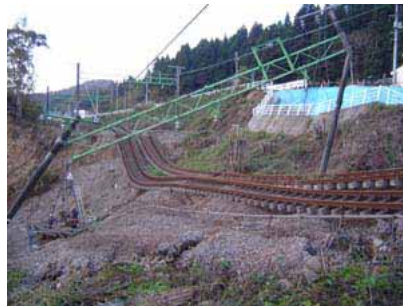
写真 2 被災状況

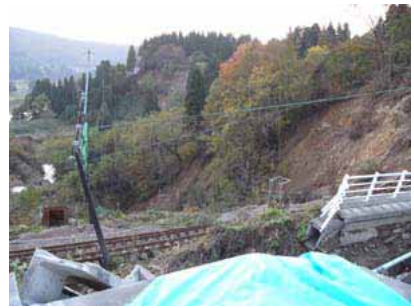
写真 3 被災状況

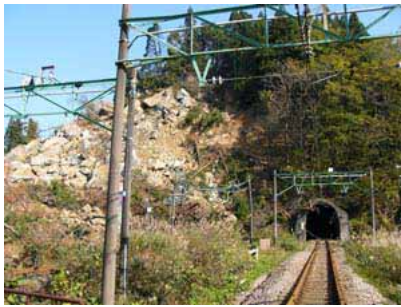
長岡市と小千谷市の境界付近に位置する JR 上越線の榎峠トンネル上で大規模な斜面崩壊が発生し、小千谷市浦柄地区に位置する下り線の坑口が土砂によって塞がれていた（写真 1）。上り線のトンネル内部の損傷も大きく、坑口付近のレールのゆがみや覆工コンクリートの損傷が確認された（写真 2、3、4、5）。

写真 1 被災状況

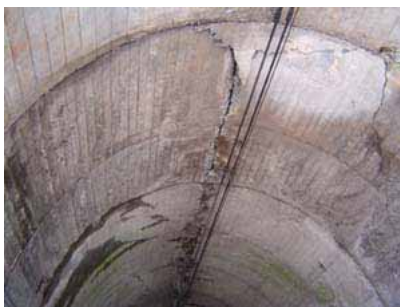
写真 4 クラウン部の損傷

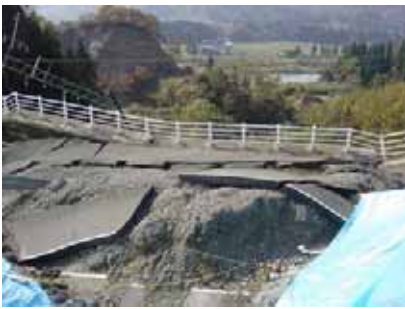
小千谷市と川口町の境に位置する国道 17 号天納地区では、路面崩落により道路が完全に遮断された（写真 1）。緊急車両および支援物資輸送車を早期に通行させるために、道路管理者が多くの決断を迅速に行った。10 月 25 日には一時的に緊急路を確保し（写真 2）、川口町への緊急物資輸送が可能となった。同時に迂回路の建設を進め、民間施設の一部を取り壊す（写真 3）などの処置により、10 月 29 日には 1 車線、31 日には 2 車線の迂回路が完成した（写真 4）。

写真 1 被災状況

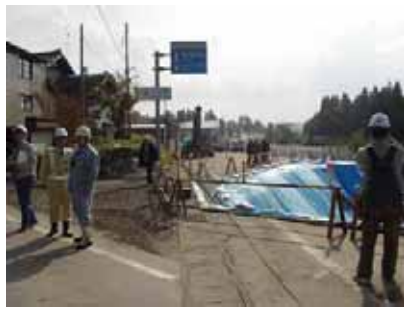
写真 2 一時緊急路

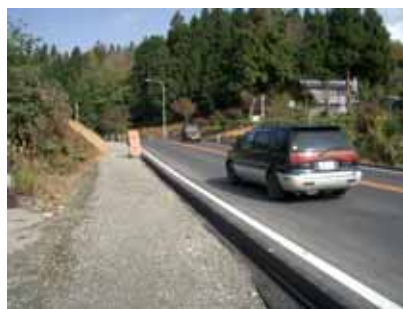
写真 4 迂回路の状況

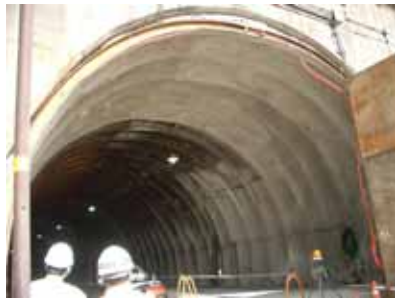
和南津トンネルは国道 17 号川口町のいわゆる激震地域に位置し、トンネル内のコンクリートが崩落するなど被害が生じ、通行止となった。10 月 25 日に行われたトンネル専門家による検査で一車線を応急的に確保することを決断し、10 月 26 日には応急復旧工事に着手した。崩落部分を仮補強し（写真 1）、11 月 2 日には片側交互通行で開通した（写真 2）。この結果、川口町へは国道 17 号を利用して南北両方向から流入可能となり、緊急車両の活動がより円滑に行われるようになった。

写真 1 崩落部分の補強状況

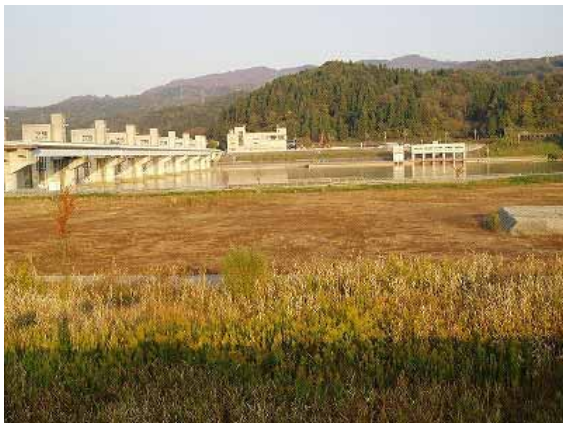
写真 1

長岡市水道局妙見浄水場の取水口は、妙見堰(写真 1 左)直上右岸にあった(写真 1 右)。地震によって妙見堰管理棟(写真 1 中央)および屋上鉄塔(写真では既に撤去済み)が傾き、堰の制御が出来なくなることが予想されたため堰は全開され、この結果、水位が低下して、妙見浄水場取水口からの取水が出来なくなった。

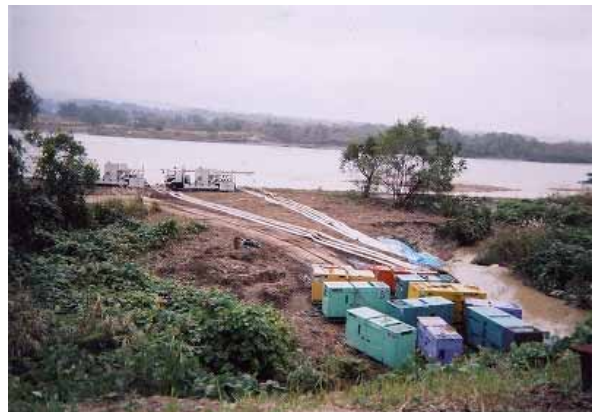
写真 2

このため、約 1km 下流にある妙見浄水場直近の信濃川河岸に、国土省からポンプ車 2 台が配され、河水は急遽掘られた穴に導かれ(写真 2)、これを水中ポンプ 24 台で堤防越しに浄水場着水井まで導き(写真 3・4)、通常時の取水量(8～9 万  $\text{m}^3$ /日)を確保した。この措置は、11 月初めまで続けられた。

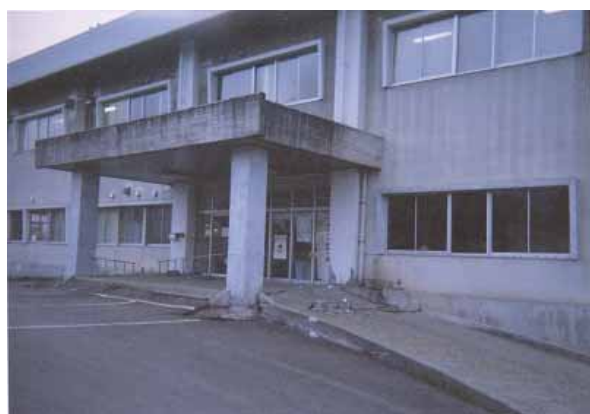
写真1

長岡市妙見浄水場の管理棟は、地下が浄水池になっているため耐震性が十分考慮されていて被害はなかったが、周辺地盤が沈下した(写真1・2)。浄水場本体にも大きな被害はなかったが、次亜塩素酸ナトリウム及び水酸化ナトリウムの注入施設で管部が破断し、応急復旧を余儀なくされた(写真3)。

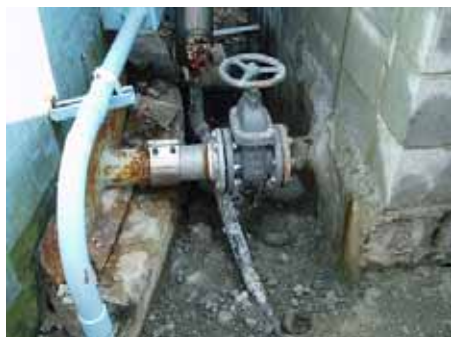
写真 1

地震直後、急速濾過池 6 池のうち 2 池の捨て水桝を結ぶバルブ(写真 1、バルブと右の桝は、更新後のもの)が地盤沈下により破断し(写真 2)、200m<sup>3</sup>の水が地下の電気室(写真 3。自家発電装置)に一挙に流入し、配電盤が 30cm 冠水した(写真 4)。このため消防ポンプ車に来援を求め 24 日夕刻まで排水した。発電機は冠水を免れたが、断水で冷却水が手当出来ず、浄水池に残っていた水を用いてようやく始動し、26 日頃より浄水(水道水をつくること)と送水(配水池へ水を送ること)を開始できた。

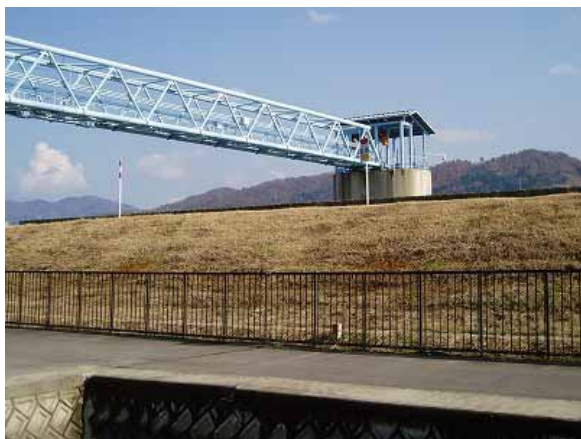
写真 5

取水塔(写真 5)は、地震によって上流側に若干傾き、補強がなされていた(写真 6。補強されたのは地震後約 1 週間のち)。管接続部の伸長が各所で見られ(写真 7・8)、排泥池は大きくひび割れて(写真 9)、下部砂層の液状化が観察された(写真 10)。また建屋内各所に応急補強が見られた。また配水池に漏水が見られた由。上流にある堀之内下水処理場の被害の影響は不明だが、塩素添加量を通常 1mg/L から 1.3mg/L に増やした。

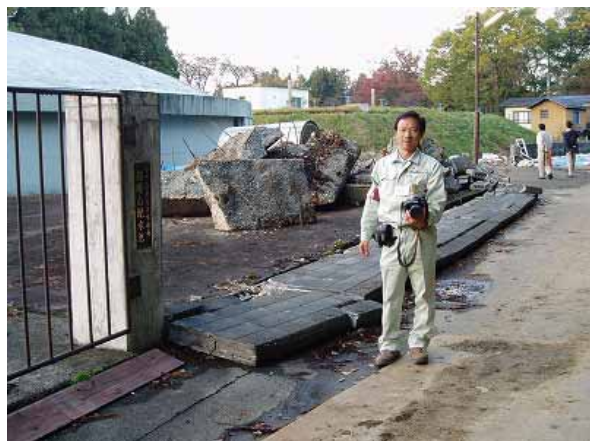
写真 1

小千谷内市街地の高台にある小千谷市ガス水道局船岡山配水池(浄水場で出来た水道水を高所に蓄え、自然流下させて配水区に供給する)は、新旧 2 池をもち(容量、併せて 3,600m<sup>3</sup>)、塀が倒れ(写真 1)、地盤が沈下し(写真 2・3)、高台斜面の一部が崩れたが(写真 4)、幸い管路埋設部を外れ、大きな被害を免れた。

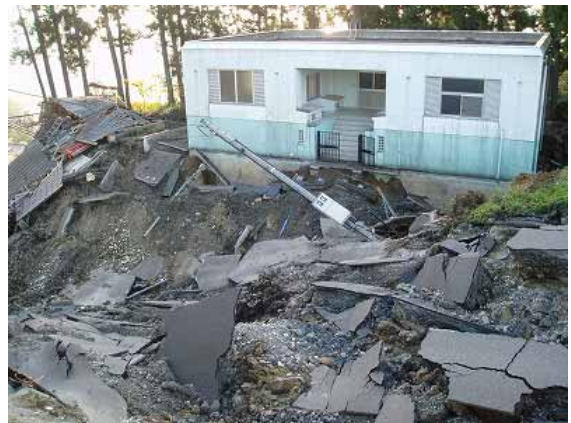
写真 2

小千谷市内、信濃川河畔の塩殿浄水場(簡易水道。実績最大供給量  $94\text{m}^3/\text{日}$ —H14 県資料—)は、地震によって前を通る道路と共に信濃川方向(写真右手)に崩落し使用不能になった(写真 1・2。写真 1 の前方奥、木立の下が崩壊した道路の延伸点)。近傍の砂利採取場の施設も基盤のコンクリート塊が横転剥き出しになり(写真 3)、同じく近傍の木立に倒壊も見られ、浄水場一帯の地盤が広く崩落したことが伺える。なお浄水場内部の機器は、無傷だった由である。
