## 山古志村濁沢地区

調査日：平成 16 年 11 月 7 日（日）

班：地盤土構造マネジメントAグループ（塚本良道・豊田浩史）、道路ネットワーク（内山久雄）

分類別：被災状況

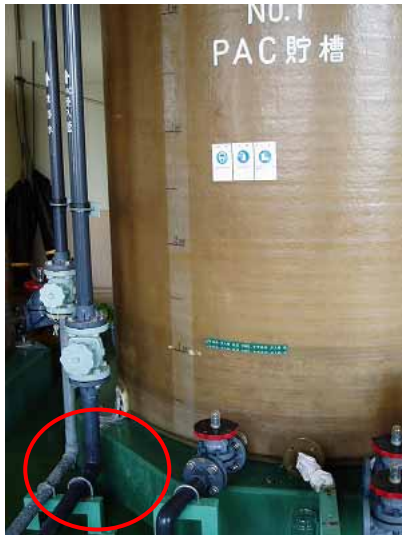
写真 1

地震によって凝集剤(PAC=ポリ塩化アルミニウム)のタンク(写真 1)が基礎からずれた(写真 2)。ガス水道局によれば、地震によって汚水系にひびが入ったとのことであったが、既に修復されたのか、訪問時にその兆候は見られなかった(写真 3)。

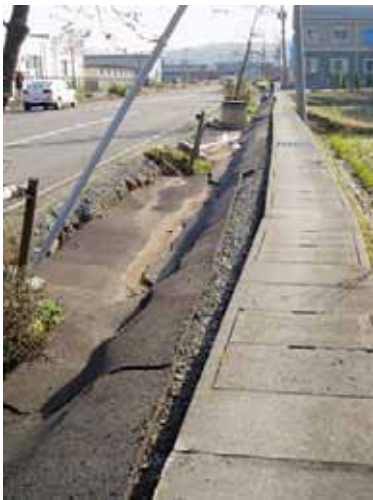
写真1

関越自動車道小千谷インター近くの若葉町一帯は、歩道部に埋設した下水道の、マンホール浮上と、管路埋め戻し部の沈下が顕著に見られた(写真1～4)。この一帯は、以前は水田であったが、近年、宅地化された由である。写真3では、埋め戻し土が側方に飛び出ているのが見える。

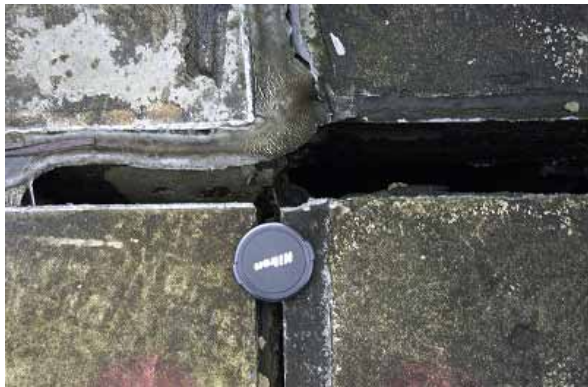
写真 8

施設に関し、最初沈殿池と最終沈殿池はかき寄せ機にずれが生じ、ばっき槽のエクспанションジョイントは離脱・切断された(写真 8)。このため下水が漏出しばっき槽水位が低下し、下水は低いところにある汚泥管理棟に流れ込み汚泥を沈殿させた。汚泥消化槽とその配管からは漏れが生じているが(写真 10)、消化槽は未だ開いていない。脱水は、地震以前は高分子凝集剤とベルトプレスとの組合せによっていて、汚泥管理棟地下にポンプ・電気盤・薬品タンクがあるが未調査である。全体に、管廊は沈下していないが、その他の部分は沈下している。もと、ここは水田だった。

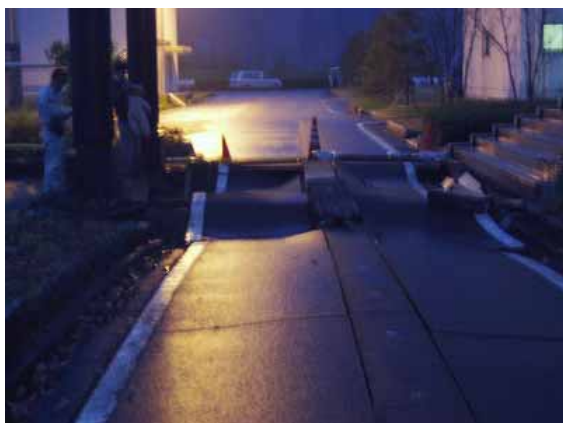
写真 12 管理棟車寄せ。中央縦線は消雪パイプ

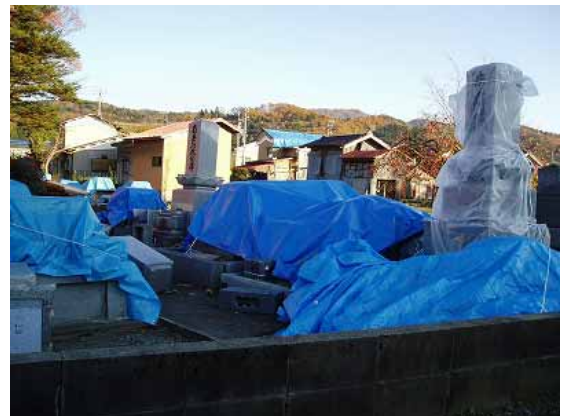
写真 8

この地域は地震時の揺れが大きく、倒壊したままの墓石・家屋が転々と残されていた(写真 8・9)。

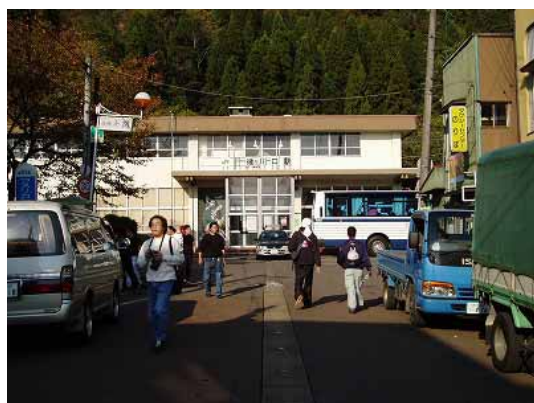
写真 1

地震から 2 週間を過ぎた川口町(5,697 人、平成 15 年度末)を訪れ、被害が集中している駅前地区を調査した。町の起点は JR 越後川口駅であり(写真 1)、180 度振り返ると、様々な復興作業がようやく始まった感じだった(写真 2)。駅前十字路の家々の被害は顕著で(写真 3～6)、古い家の崩壊や(写真 7)、新しい家の深刻な被害(写真 8)が、あちこちに見られた。道路には消雪パイプを中心に不当沈下とひび割れが見られ(写真 9)、川合神社も被害を受け(写真 10)、墓石も多数が倒壊していた(写真 11)。

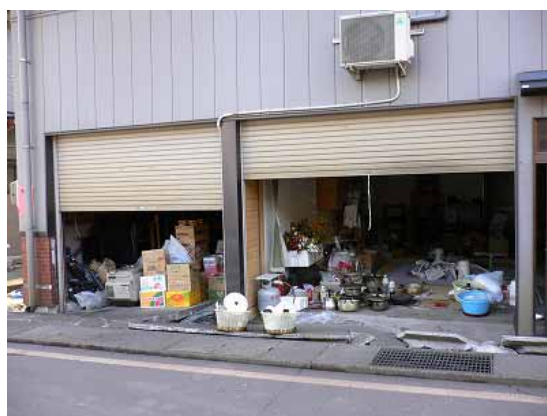
写真 12

調査時、住人は屋内避難が認められていない由だったが、ガレージで地震に備えるもの(写真 12)、自衛隊提供のテントに住まうもの(写真 13)。厚い簀の子と石油ストーブが入っていて居住性は思いのほか良い)、魚野川河川敷に難を逃れるもの(写真 14)等、様々だった。

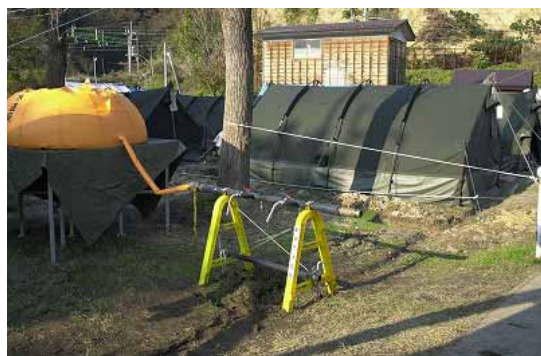
写真 13

町の水道は簡易水道で、消火栓を経た応急水栓が新潟市水道局の手で設置されていた(写真 15)。消火栓が近くにない場合は、大きな水タンクに応急水栓が接続され使われていた(写真 13 手前)。また洗濯センターも設けられていた(写真 16)。

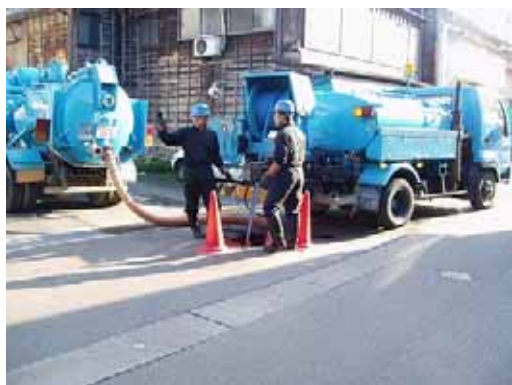
写真 17

下水道は管路の洗浄と滞留下水のバキュームカーによる吸引(写真 17)、管路被害のビデオによる点検(写真 17・18)が行われていた。またガスの復旧も始まっていた(写真 19)。

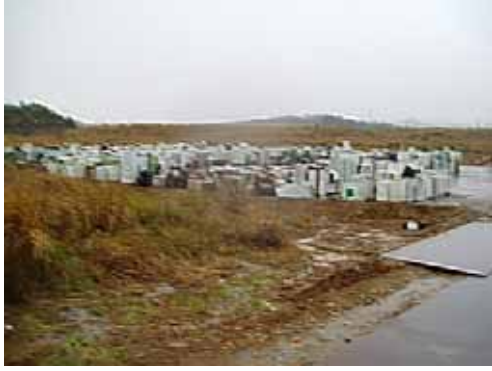
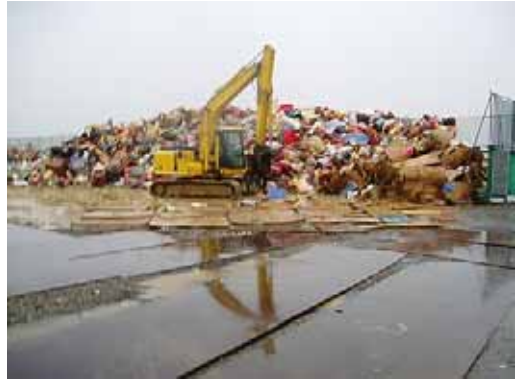
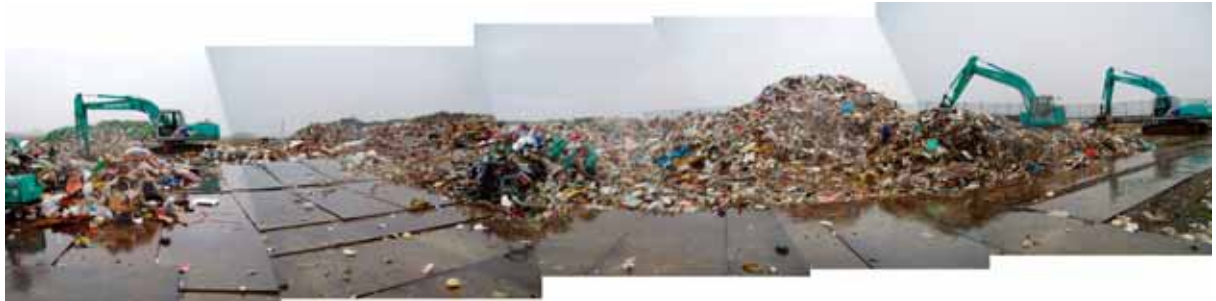
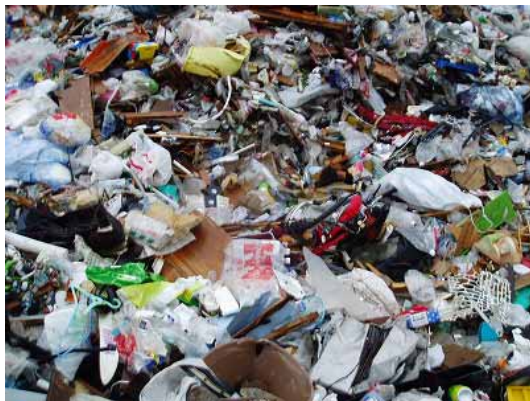
柿の処分地は、管理用道路が 5～6 カ所陥没し、アクセス市道も被害を受け、仮復旧済みである。がれきは 1 期埋め立て地(安定型)に入れている。遮水シートは、ゴミが埋まっていないところにふくれが見られ、埋まっていないところには見られない。伝導度による漏出検査をする必要がある。

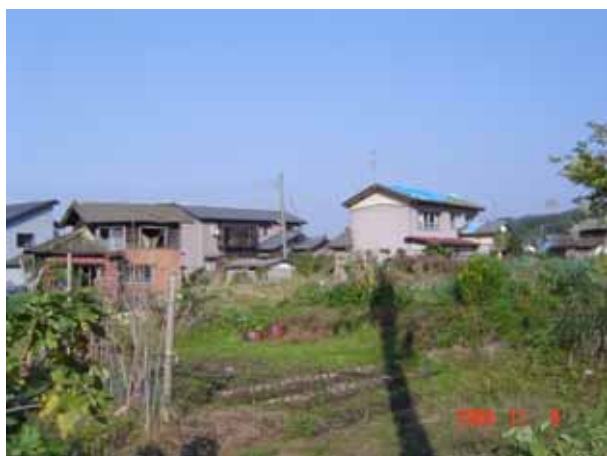
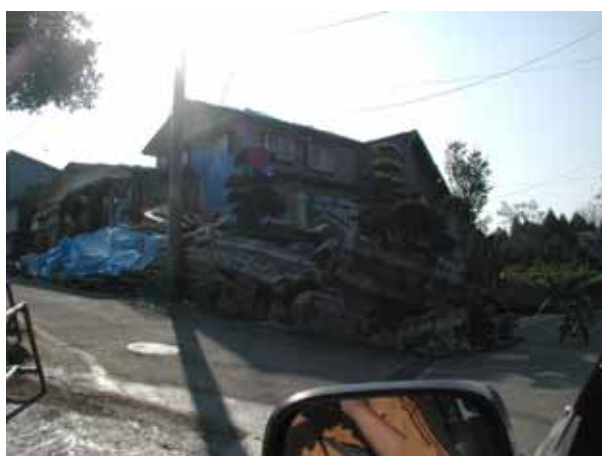
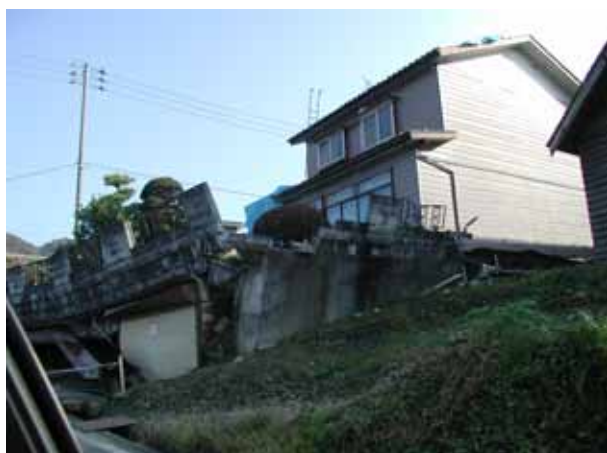
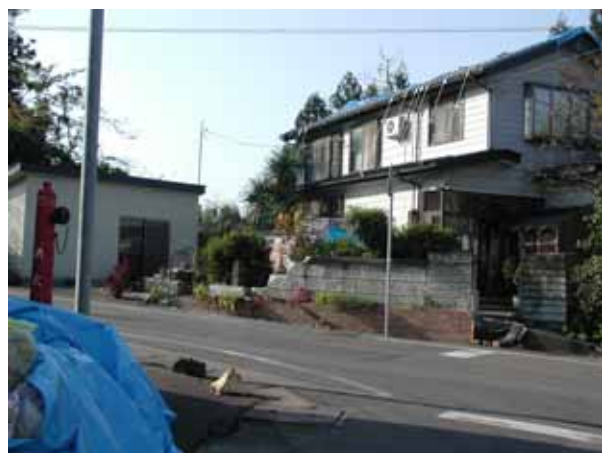
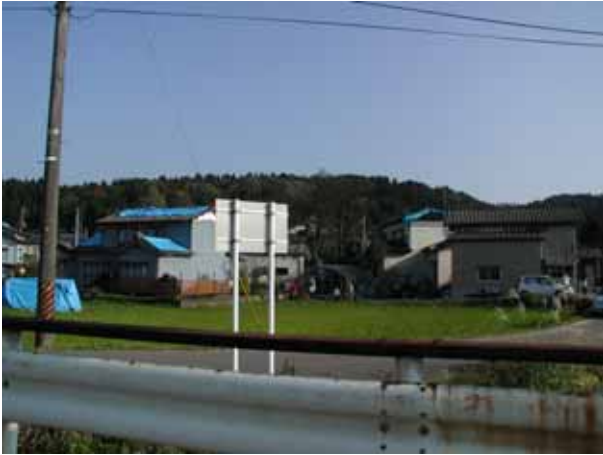
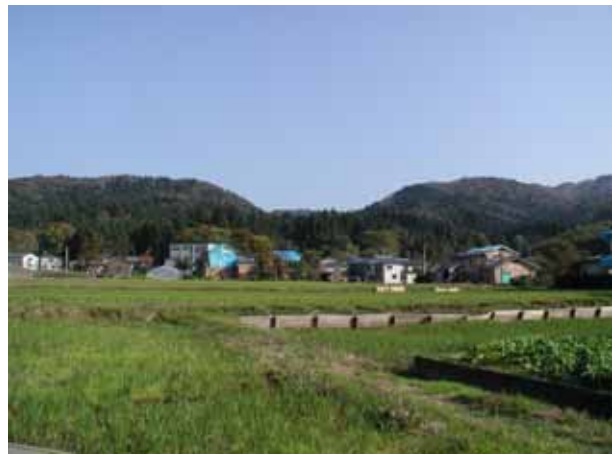
山沿いの地域における家屋被害状況

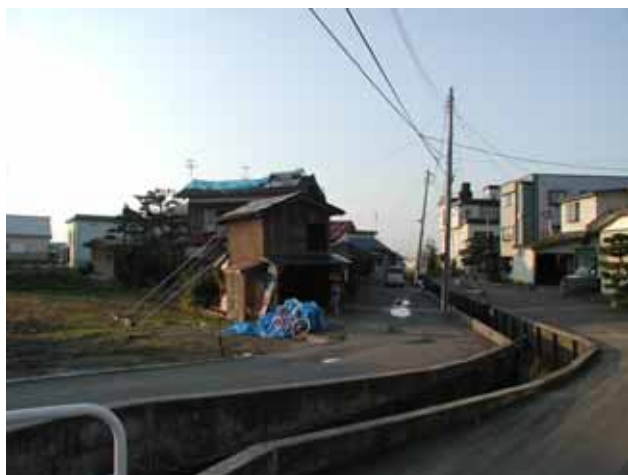
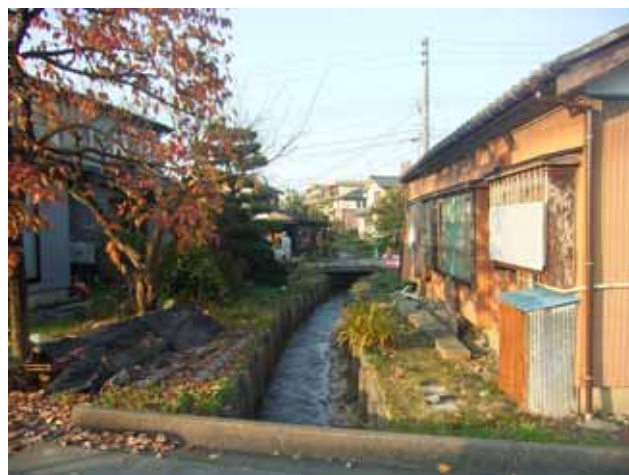
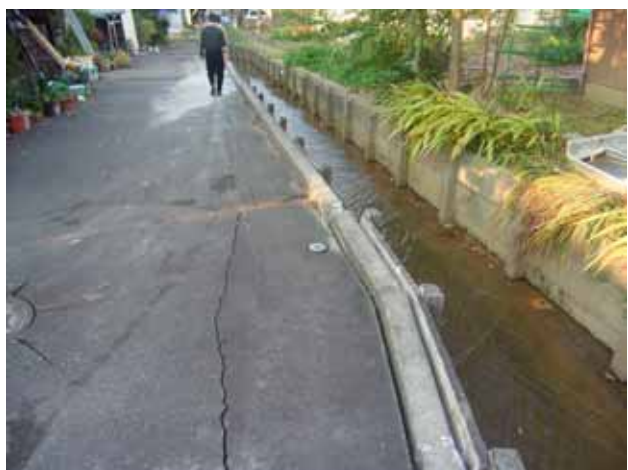
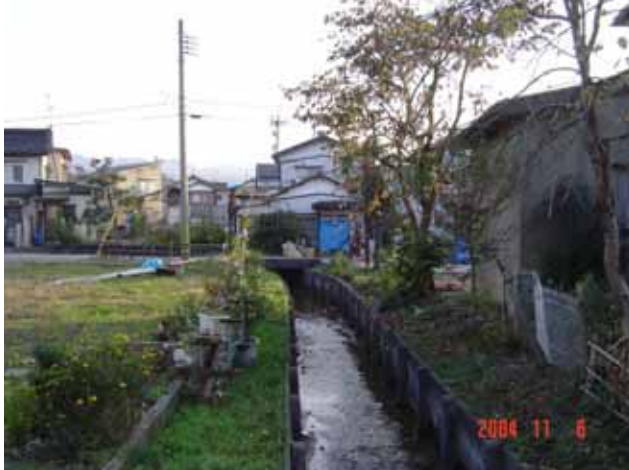
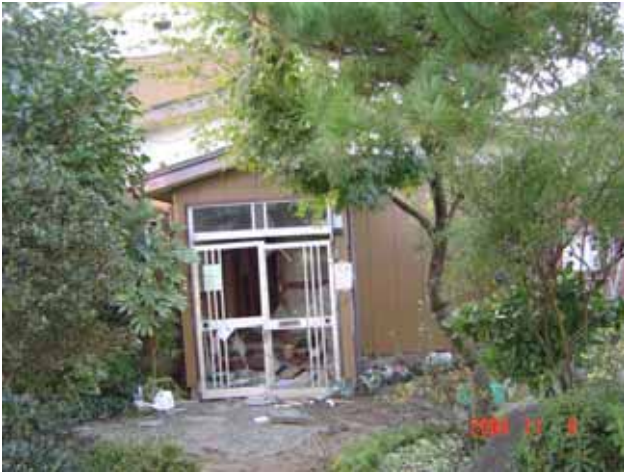
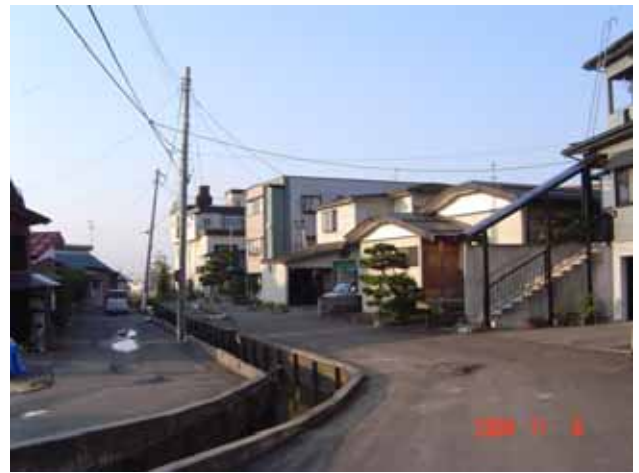
小河川沿いの被害が大きい。

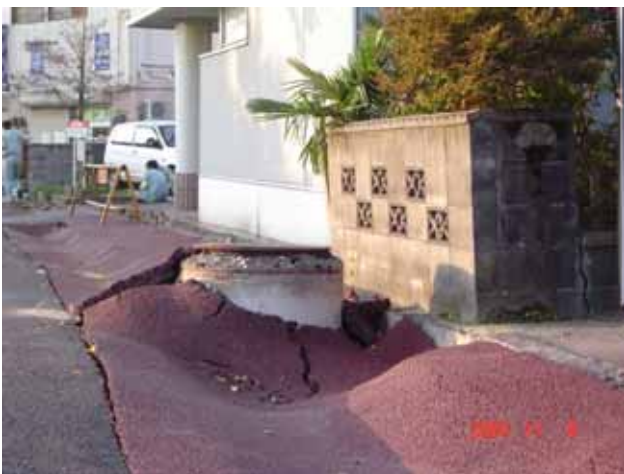
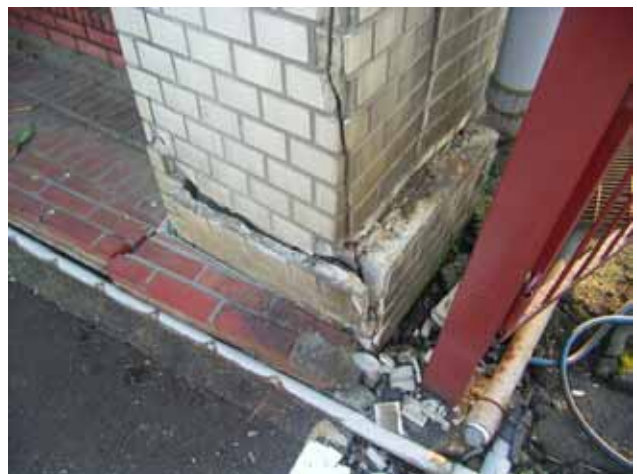
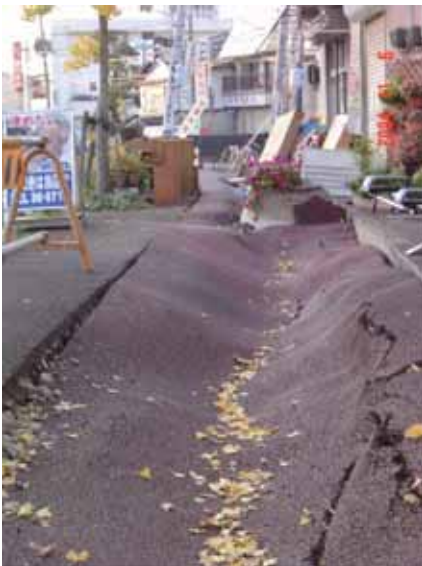
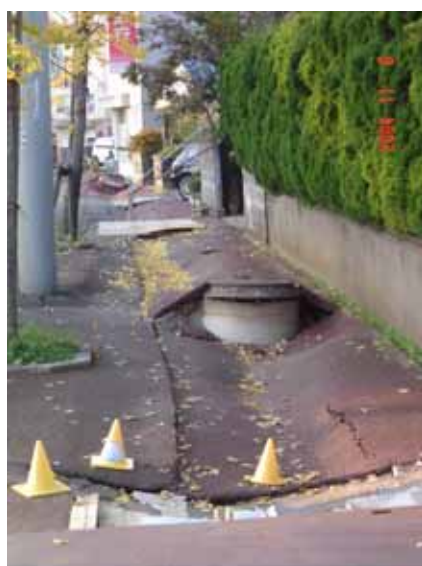
下水道に沿って路面が隆起・陥没している。これらの道路陥没により、市内におけるアクセシビリティが低下している。

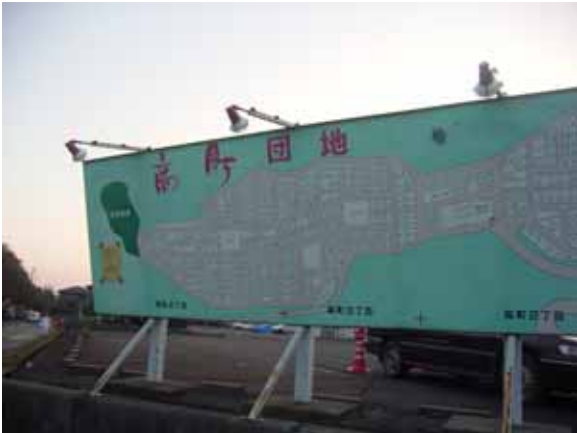
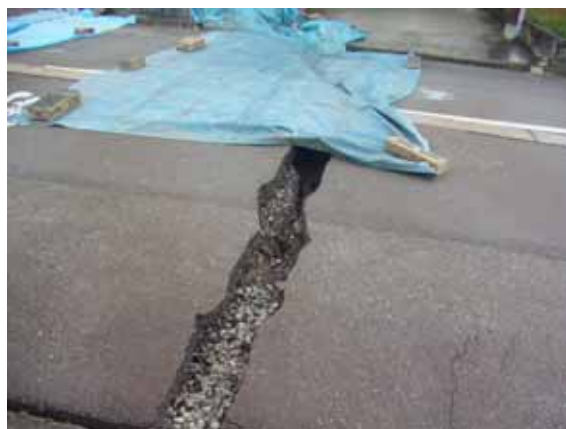
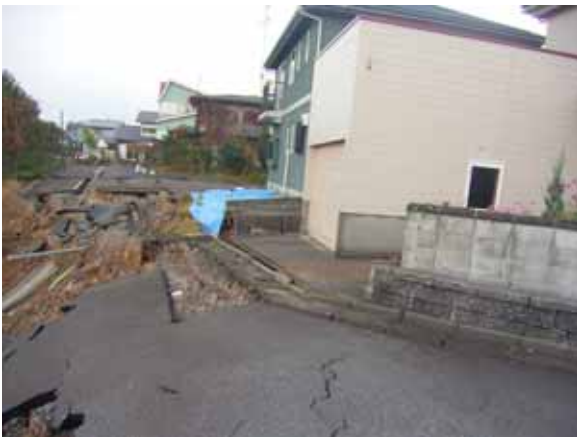
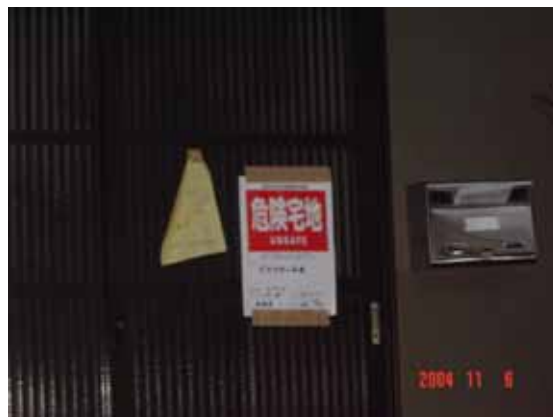
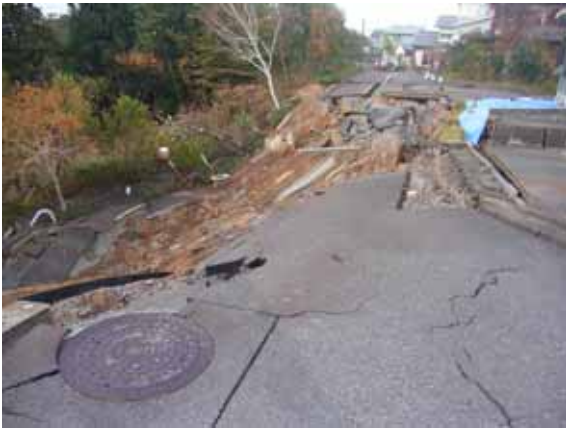
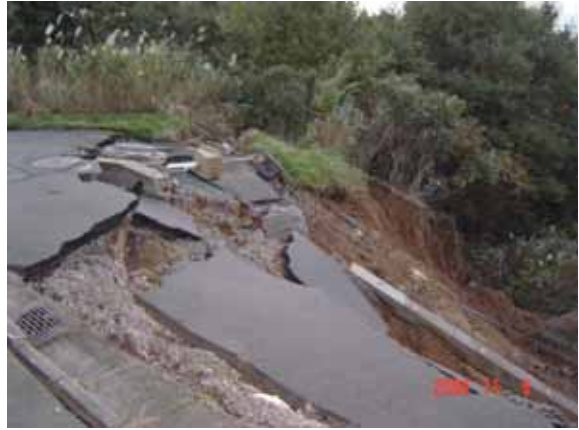
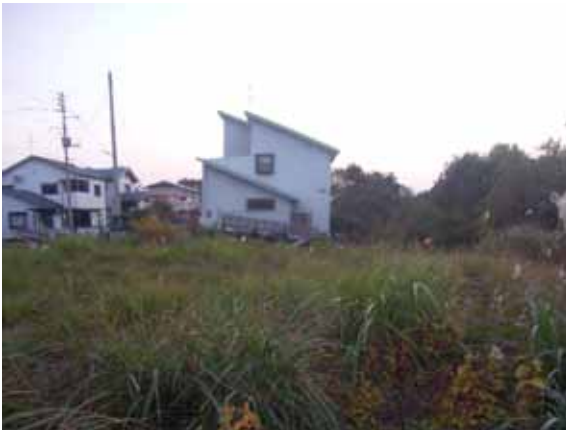
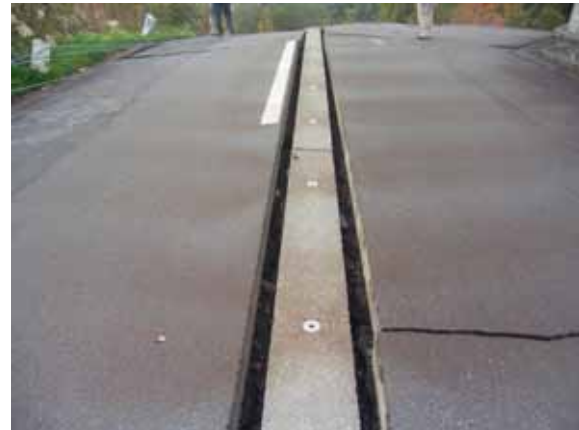
造成地の周縁道路が崩壊、周辺宅地は「危険宅地」判定

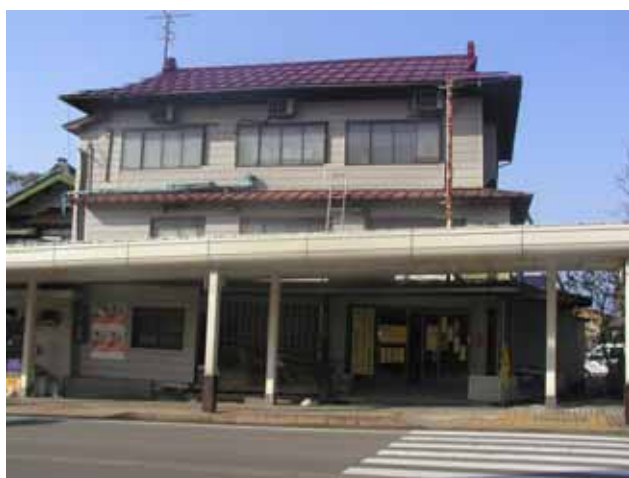
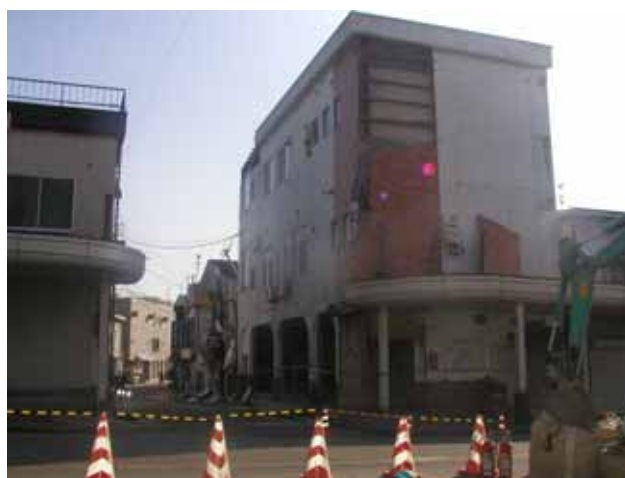
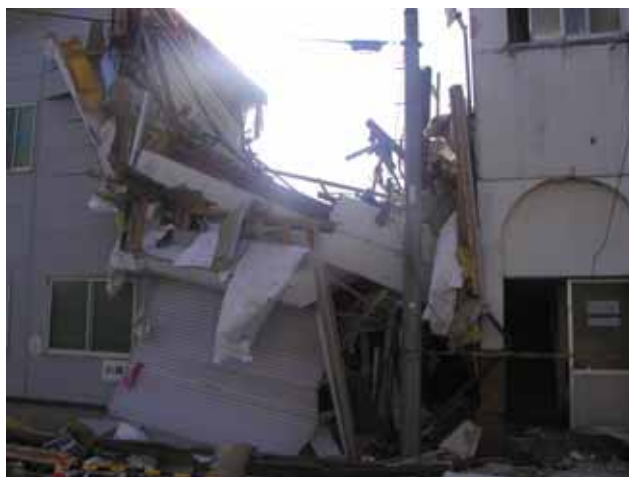
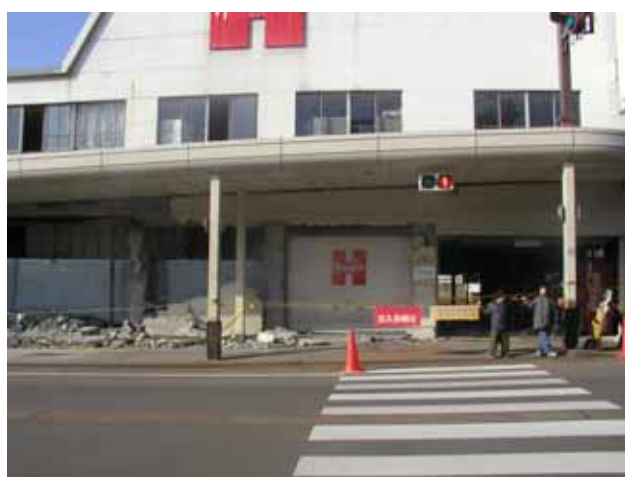
駅西側の市街地においては、住宅、商店等に多数の被害が生じている。

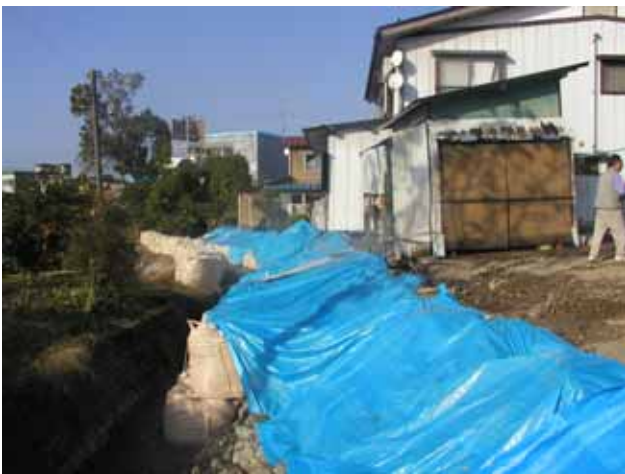
河川の護岸が崩壊し、河川に沿った住宅も被害を受けている。

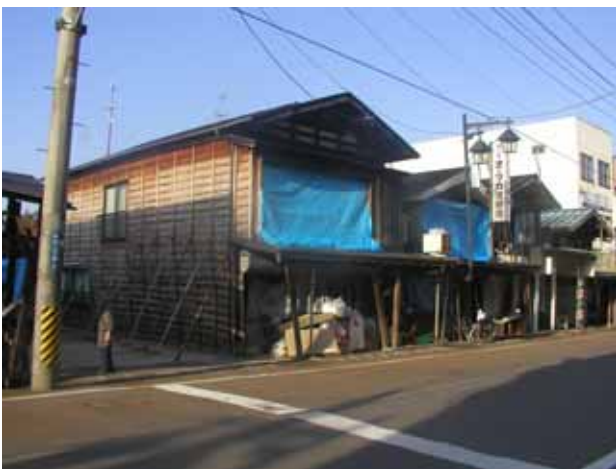
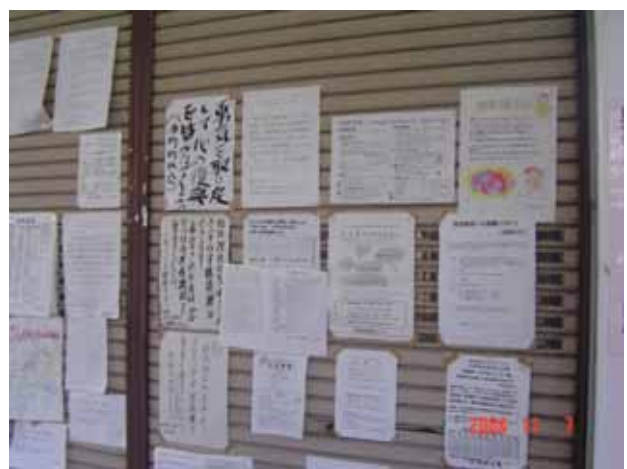
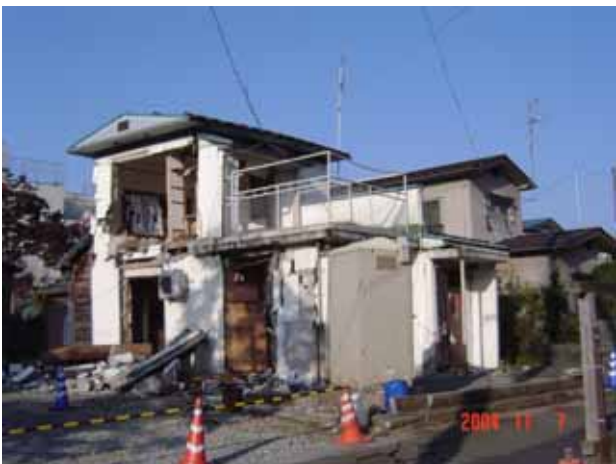
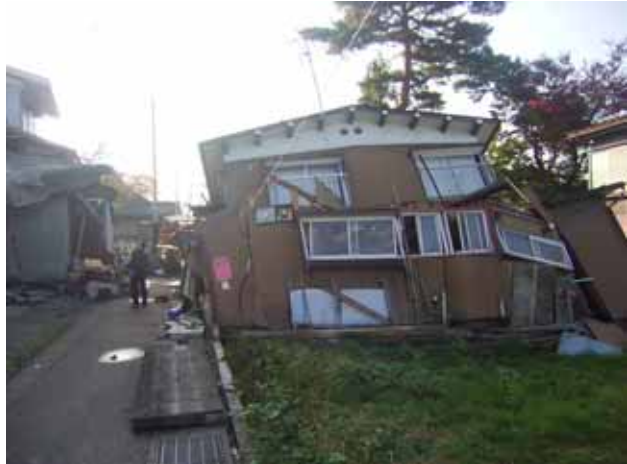
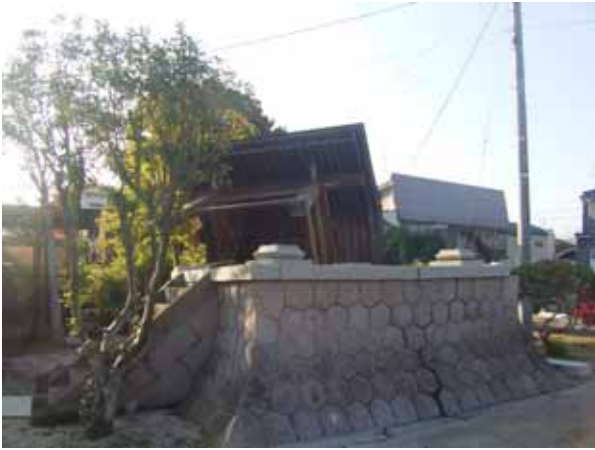
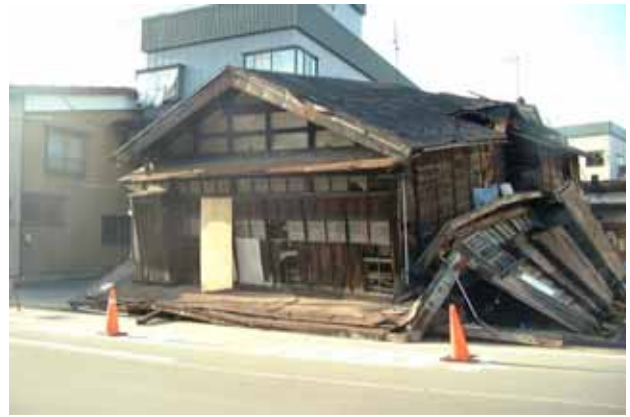
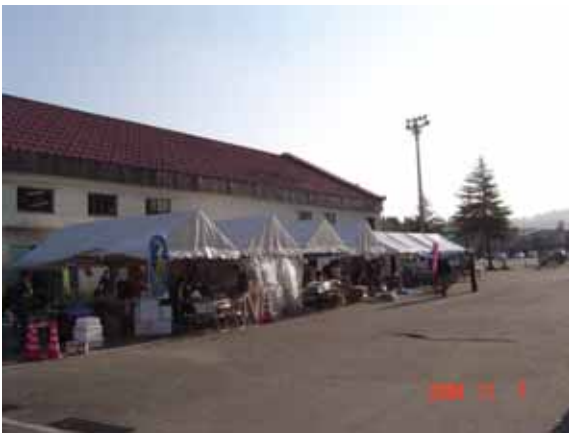
西部市街地において、家屋の倒壊が多数発生している。

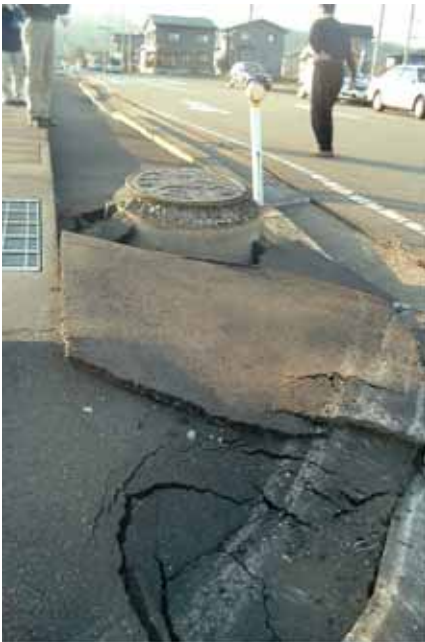
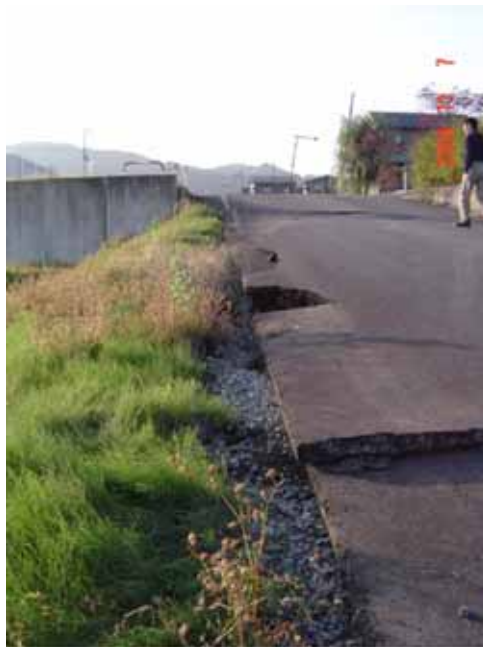
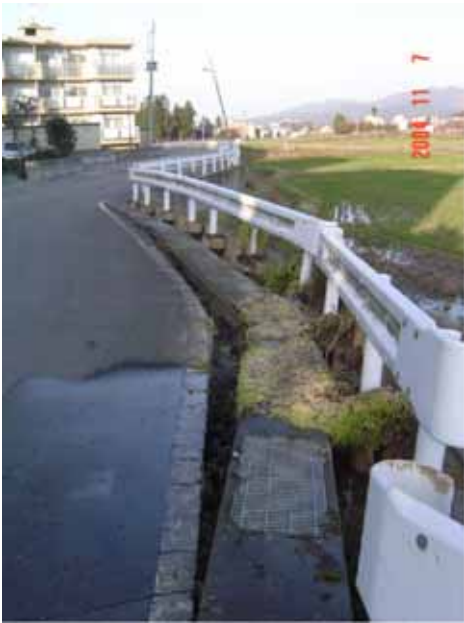
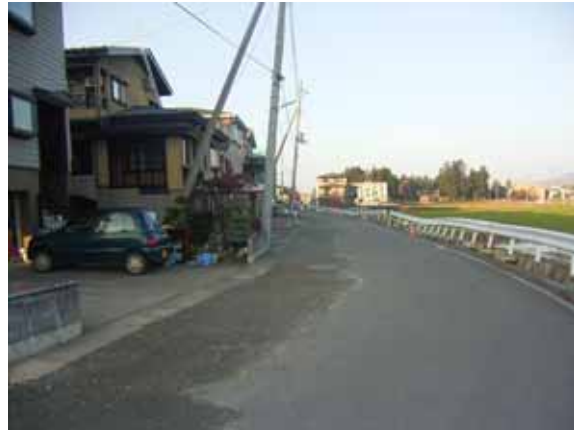
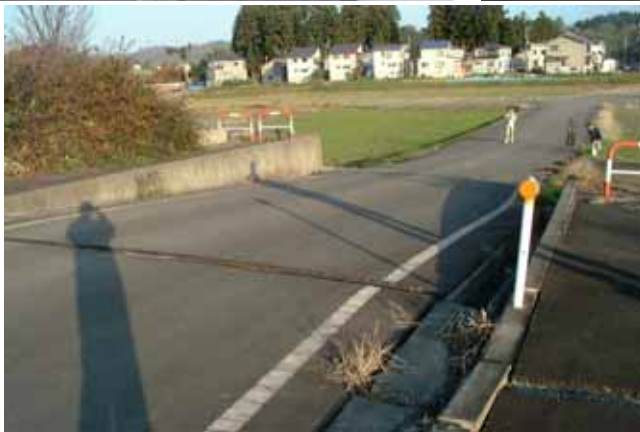
関越自動車道東側住宅地における被害

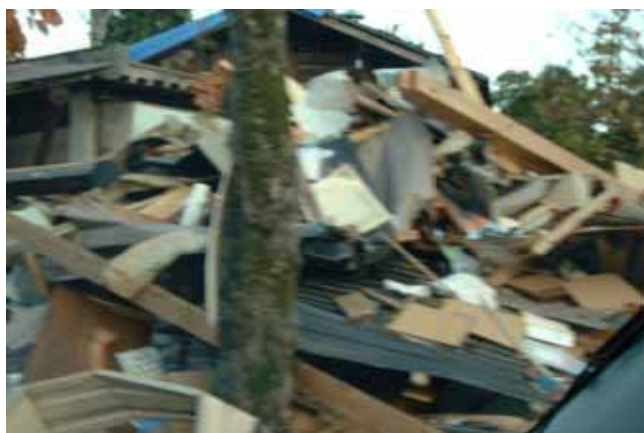
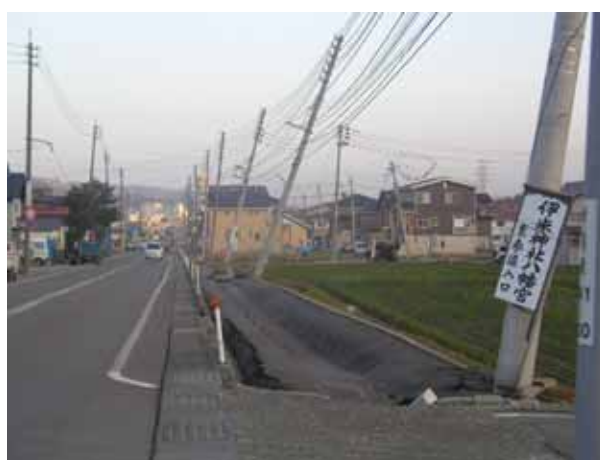
郊外農村部における被害

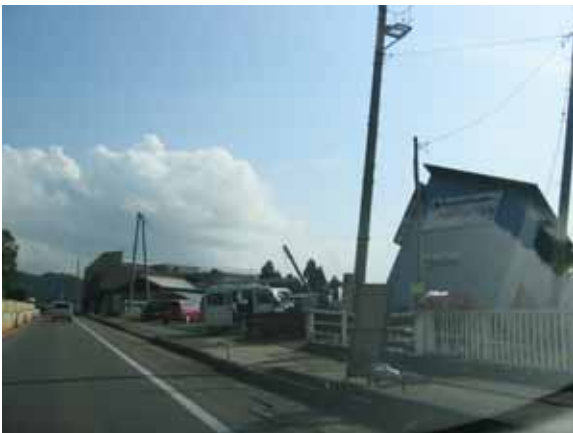
写真②: 川口町内国道 17 号線沿い (崖側にあった家屋が地崩れのため傾いている)
