被害状況と対応状況

被害を受けた標識柱の検討

室蘭工業大学

竜巻によって倒壊に至った道路標識柱の
倒壊メカニズムと作用最大風速の推定

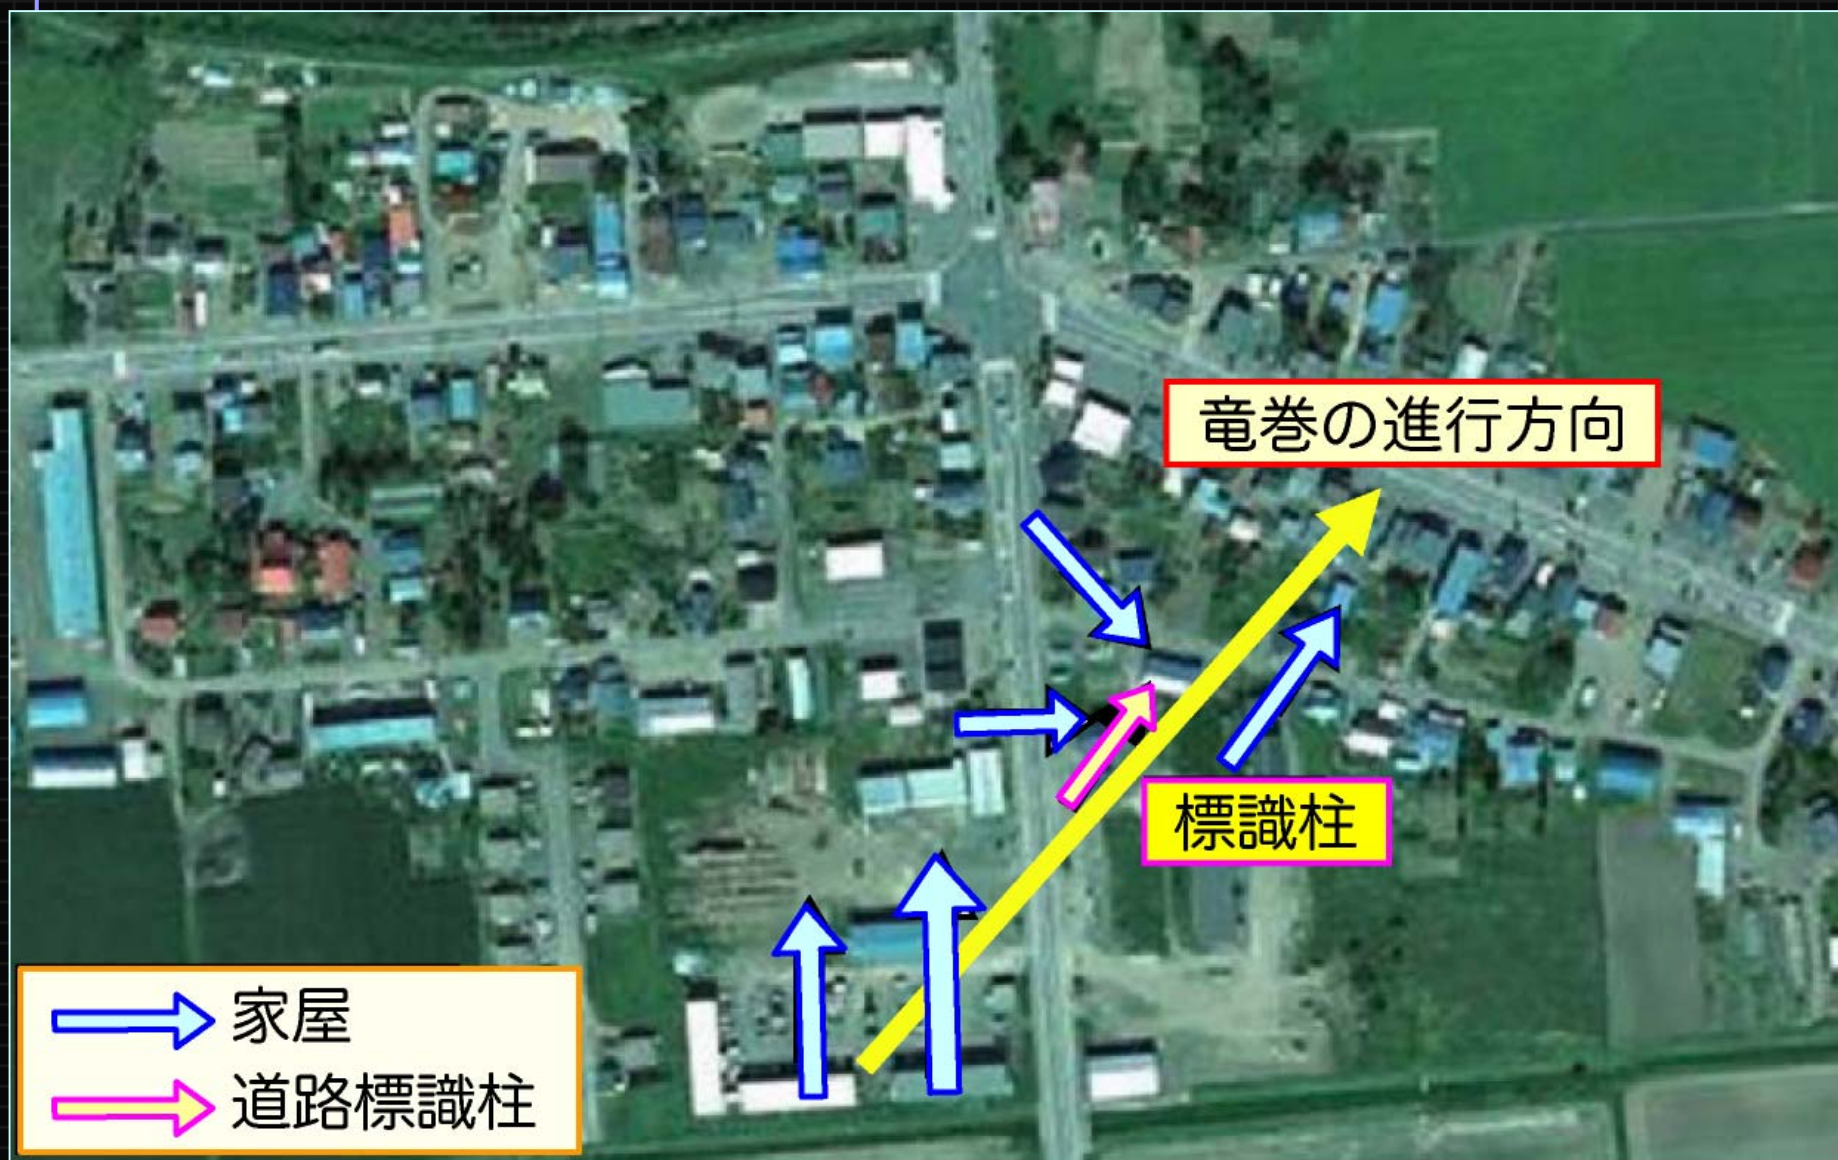
被災前の航空写真と被害の方向

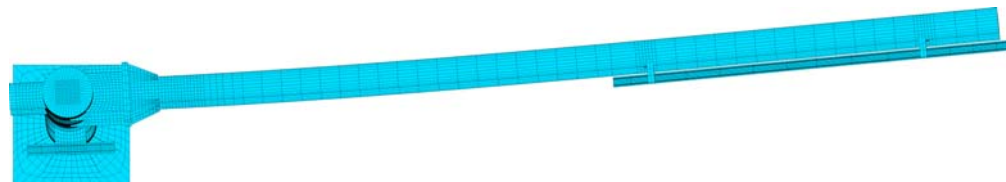
変形性状（ケース1）上方俯瞰

～全ての部材を弾塑性体とする場合～

(a点)
風速 $v = 56.6$ (m/s)

(b点)
風速 $v = 79.6$ (m/s)

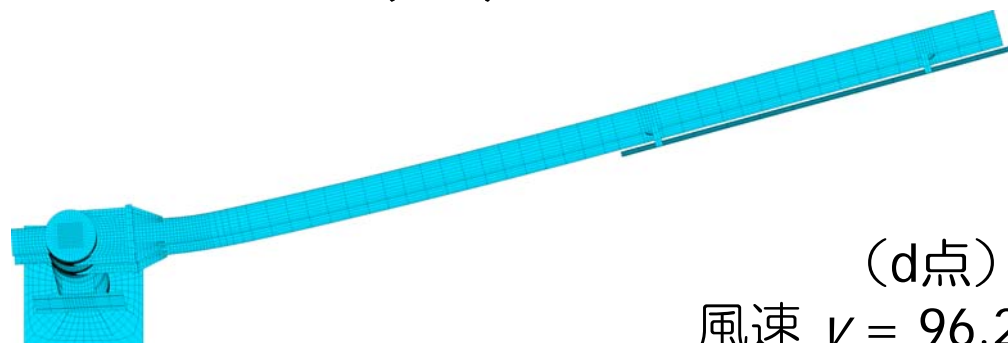
変形性状（ケース1）上方俯瞰

(c点)
風速 $v = 93.1$ (m/s)

(d点)
風速 $v = 96.2$ (m/s)

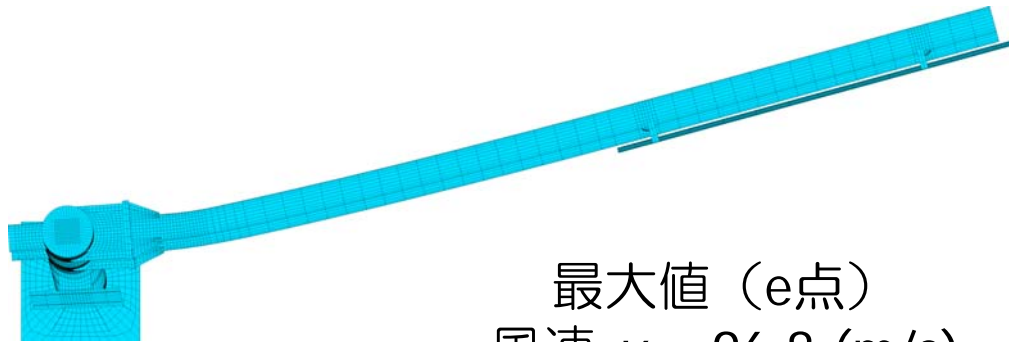
変形性状（ケース1）上方俯瞰

最大値 (e点)
風速 $v = 96.8$ (m/s)

(f点)
風速 $v = 95.9$ (m/s)
