宅地被害調査

(株)千代田コンサルタント 東京支店

門前町道下

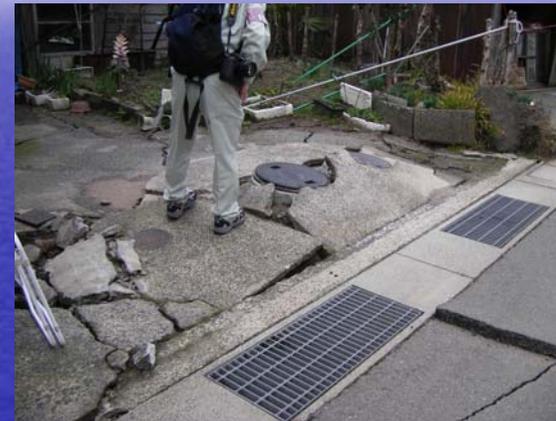
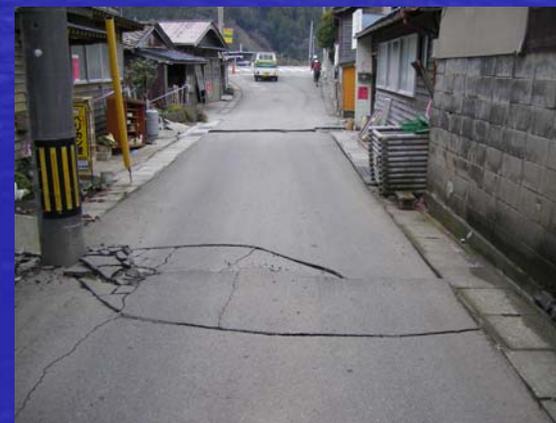
液状化による合併浄化層の隆起

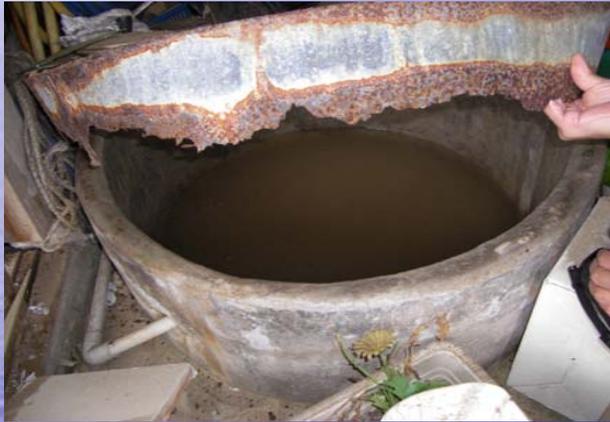
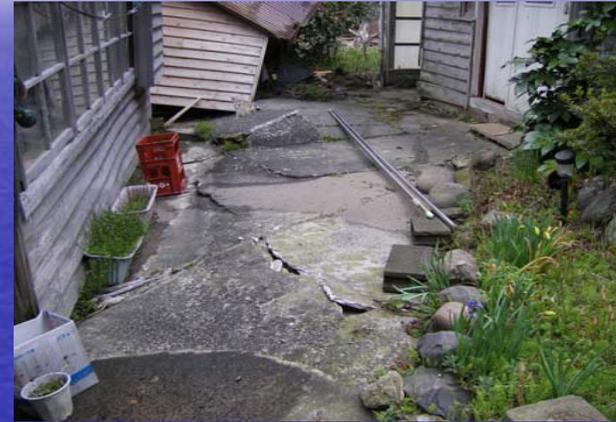
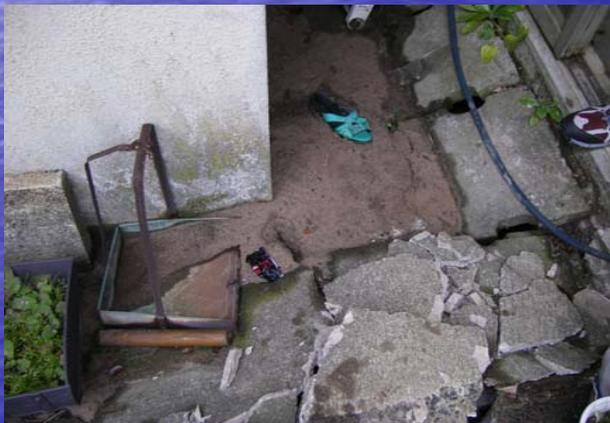
宅地地盤の隆起 (地下水位が高いために液状化)

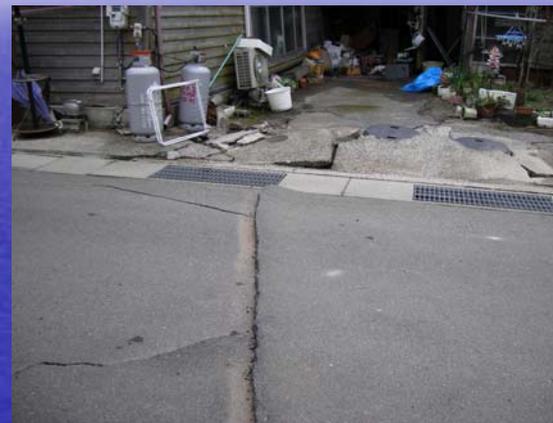
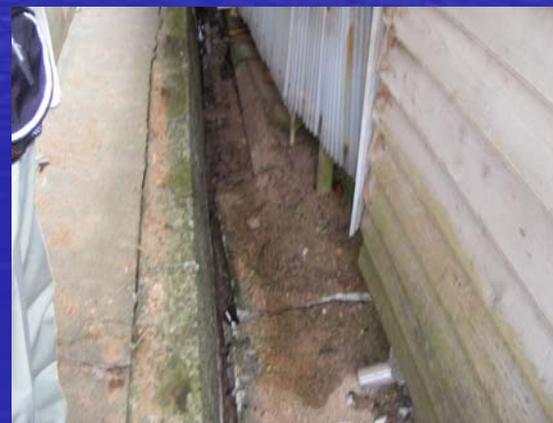
宅地地盤の隆起 (地下水位が高いために液状化)

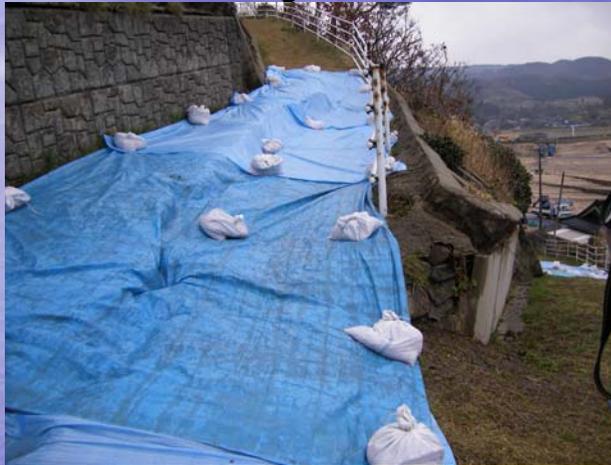
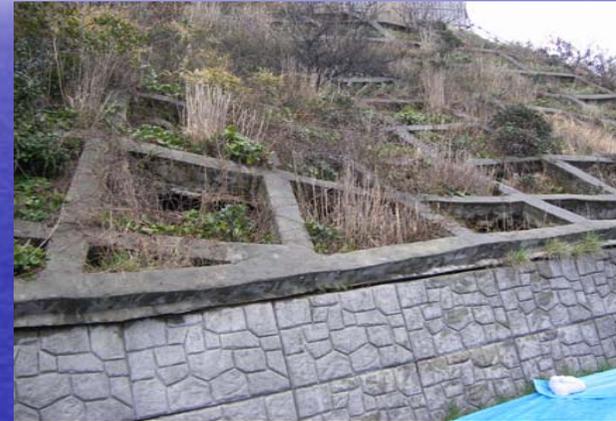
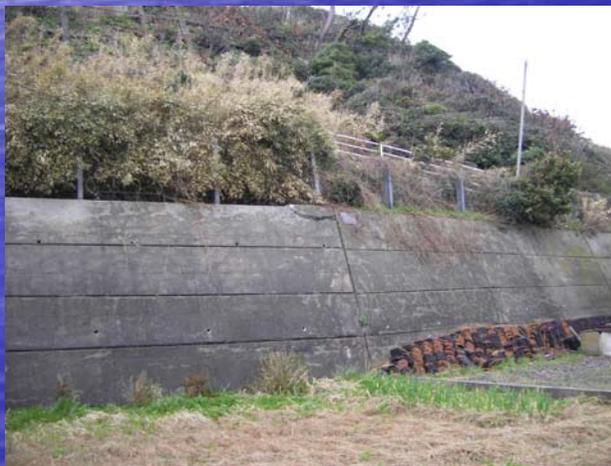
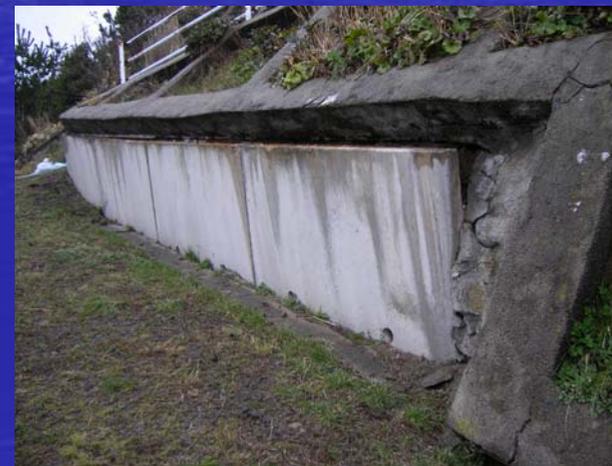
門前町菅原神社：宅地斜面被害 フリーフレーム枠のずれ

- 建物の裏や基礎を支える斜面の被害が多い。
- 急傾斜指定をしている箇所でもフリーフレームの変状が目立っている。基盤が風化して表面だけの保護工となっているために、基盤が滑っている。
- アンカー工の頭部が、2箇所破断している。端部であるので大きな影響がないが、新しいものであるので、今後の検討が必要である。

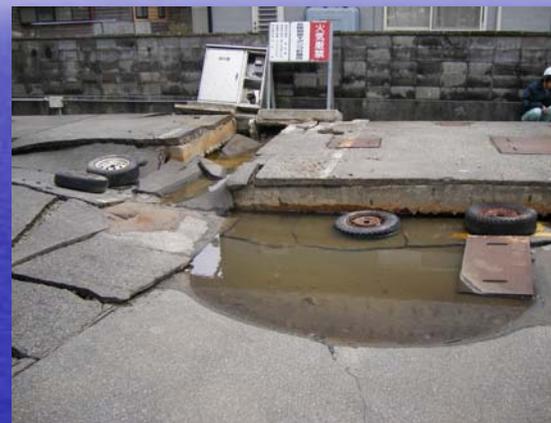
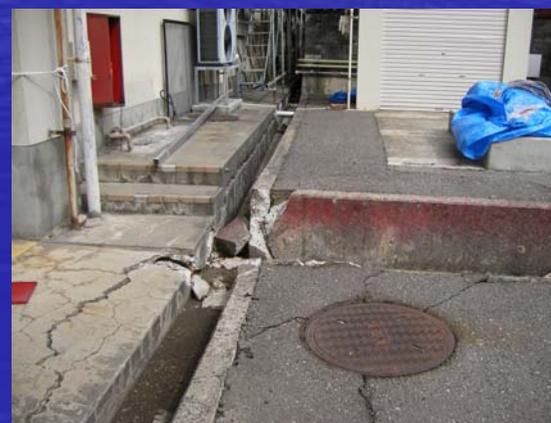
門前町役場 建物基礎部の沈下・貯水槽の浮上

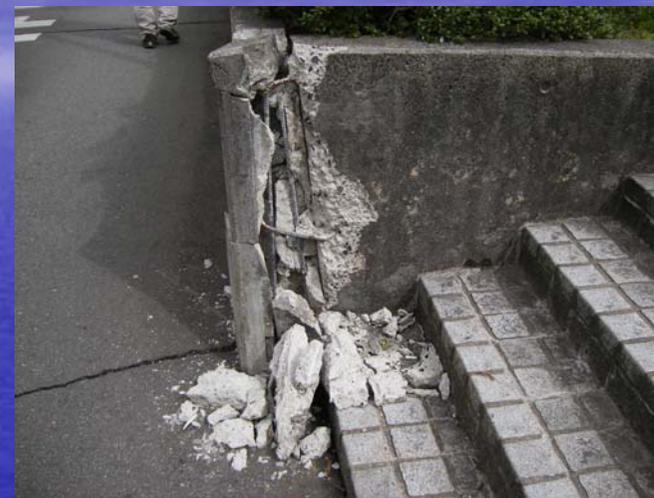
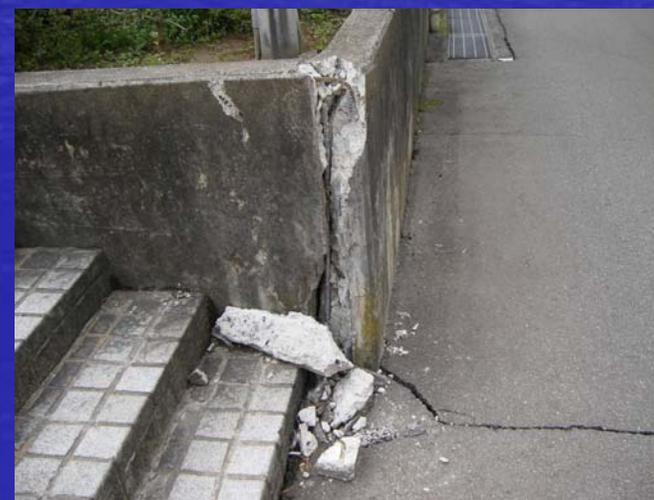
門前町役場 L型擁壁コーナー部目次のクラック

- 老朽化により地震以前に耐久性が劣っている。
- コーナー一部に目地を設けているために、建物荷重をにより目地が開き傾斜に至っている。
- 施工の打ち継ぎ目に横クラックが入っている。
- 空石積みは、非常のもろく建物の基礎の倒壊の原因になっている。
- 練り石積みは、縦クラック・はらみ程度に留まっているが、補修・補強をしないと倒壊の恐れがある。

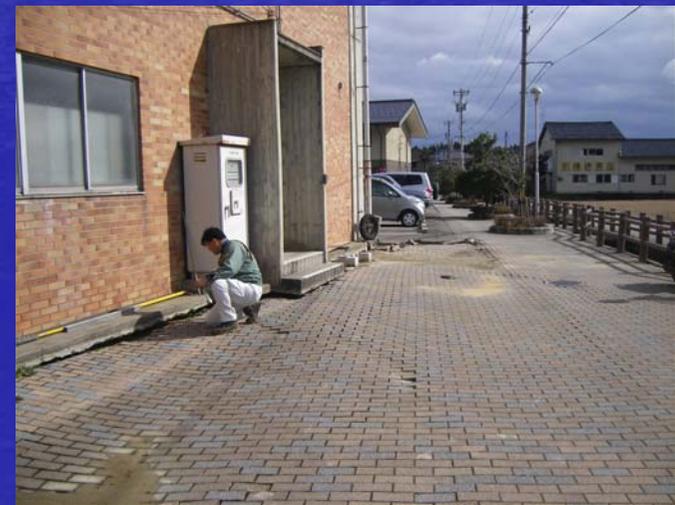
七尾市田鶴浜旧町役場 宅地地盤の沈下

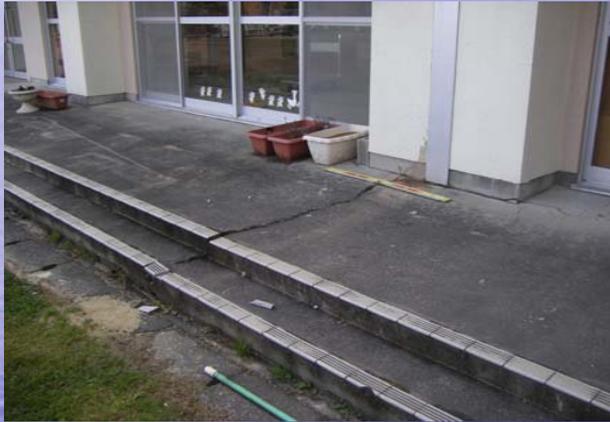
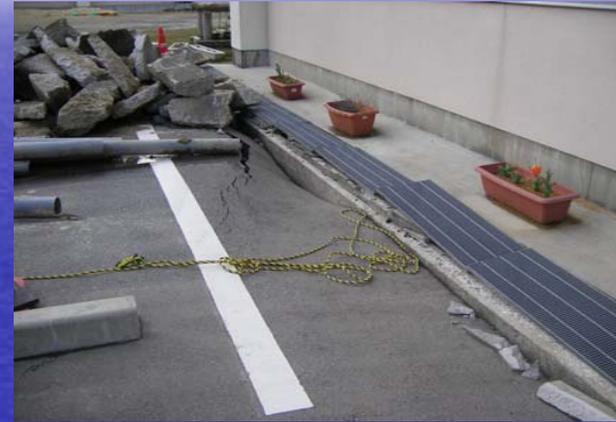
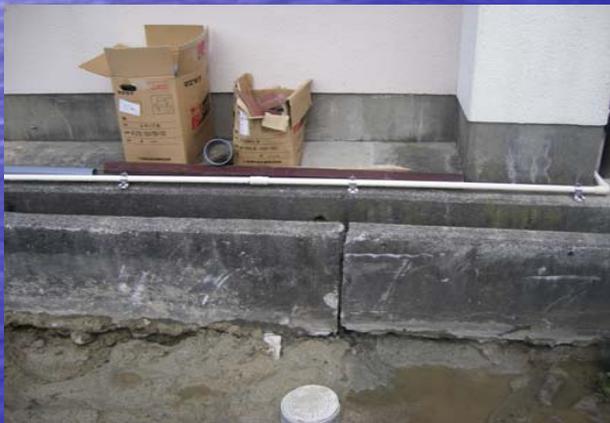
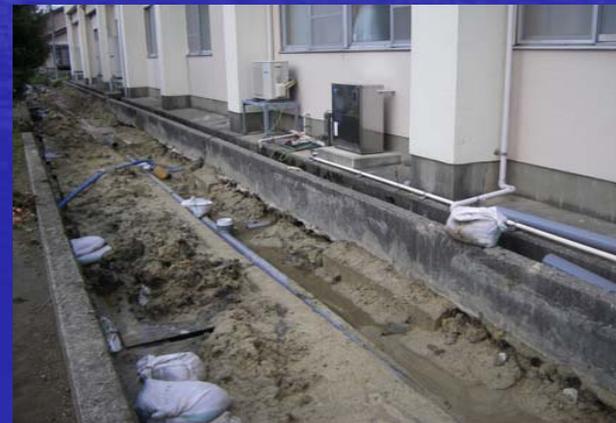
田鶴浜保育園:液状化による地盤沈下

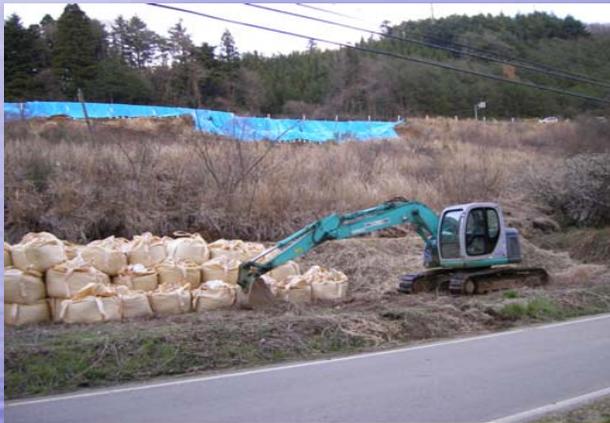
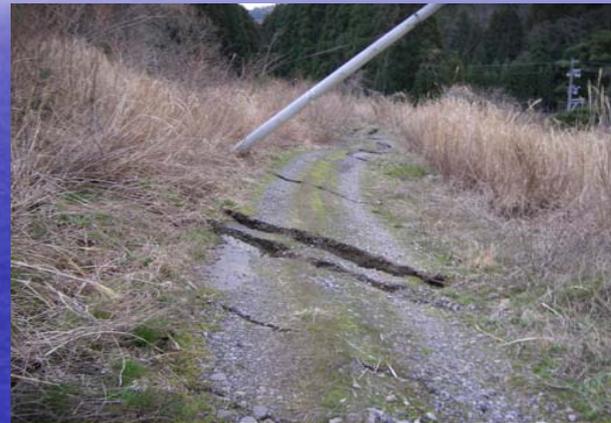
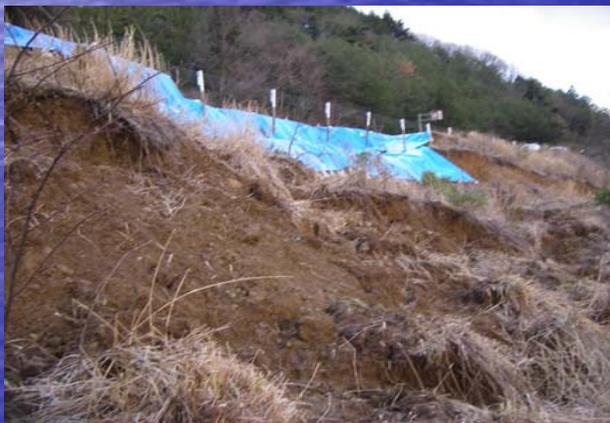
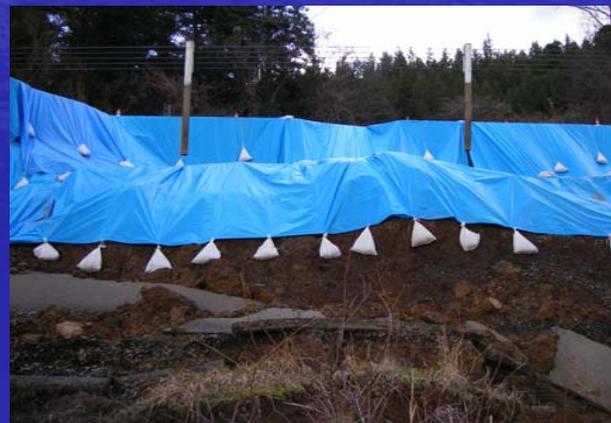
能登有料道路中島町豊田 (盛土地下水位不良による崩壊)

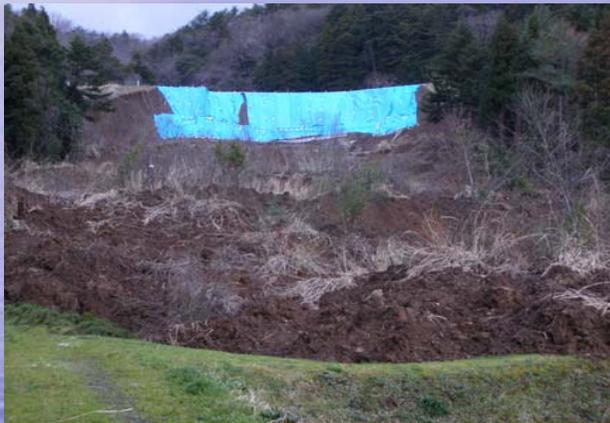
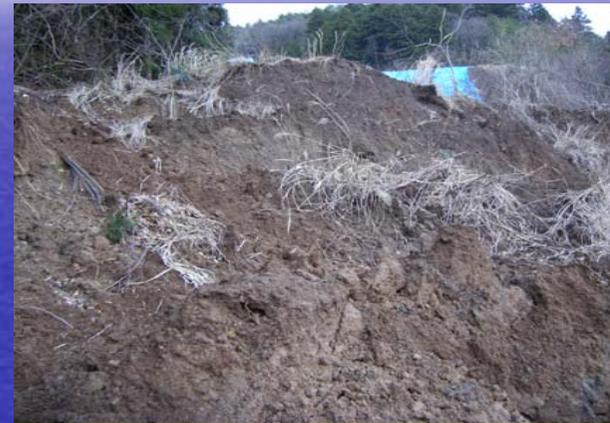
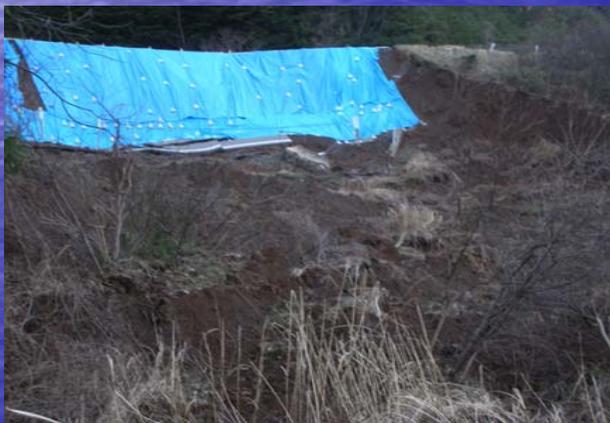
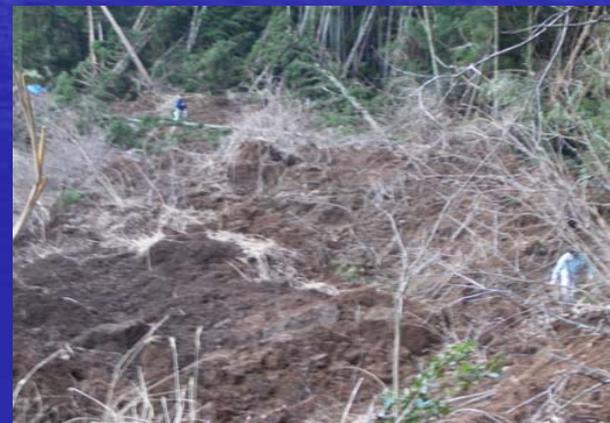
能登有料道路中島町豊田 (盛土地下水位不良による崩壊)
