# 宅地被害

(株) 千代田コンサルタント 東京支店

# 宅地被害の概要

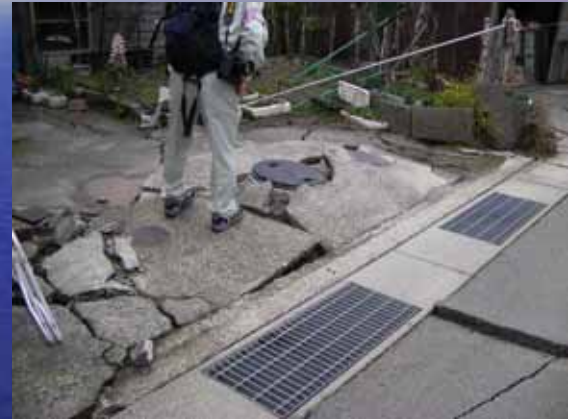
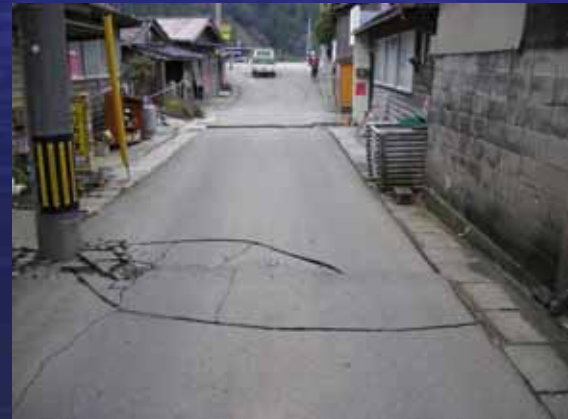
# 液状化による合併浄化層の隆起

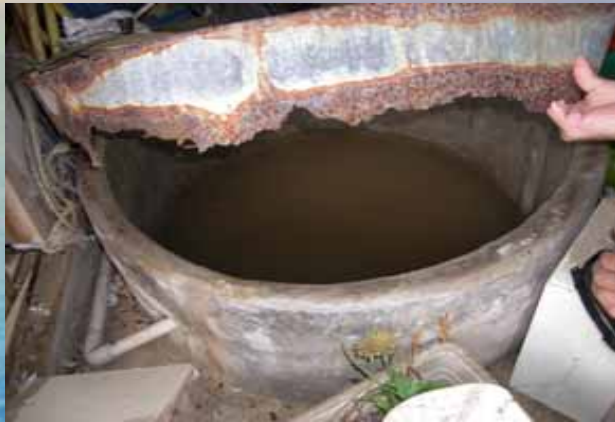
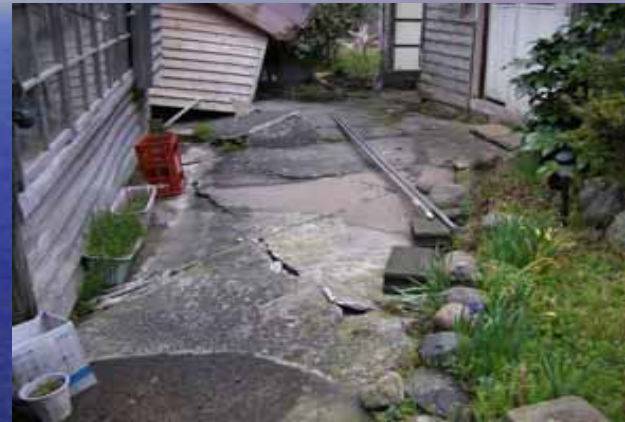
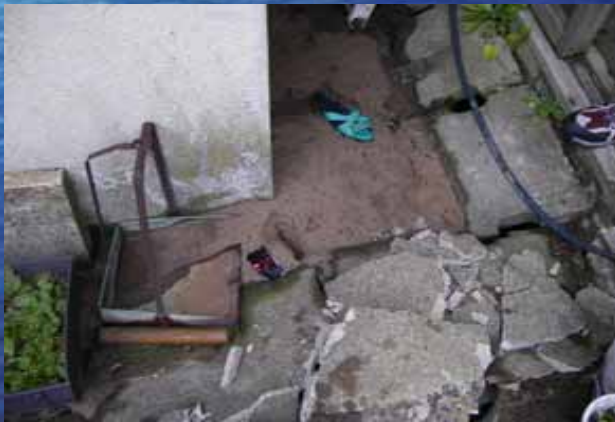
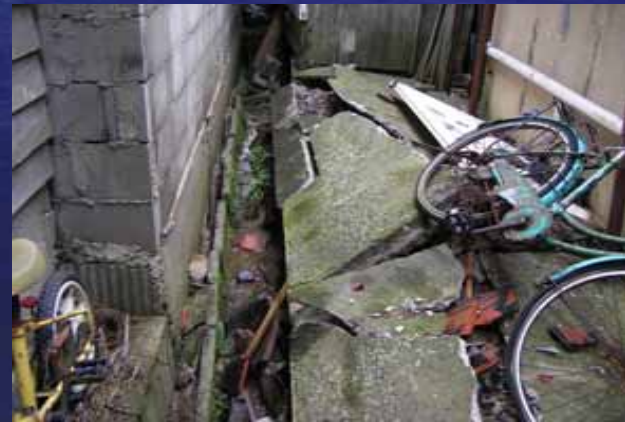
# 宅地地盤の隆起 (地下水位が高いために液状化)

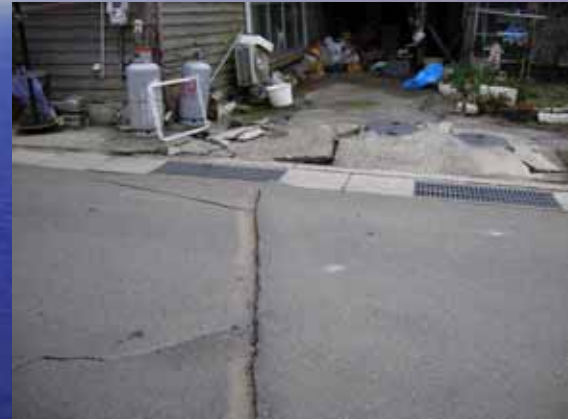
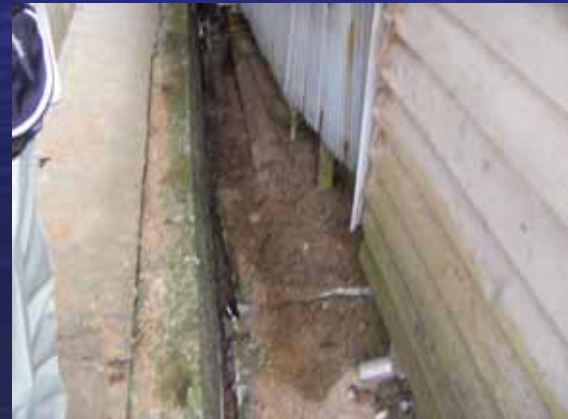
# 宅地地盤の隆起 (地下水位が高いために液状化)

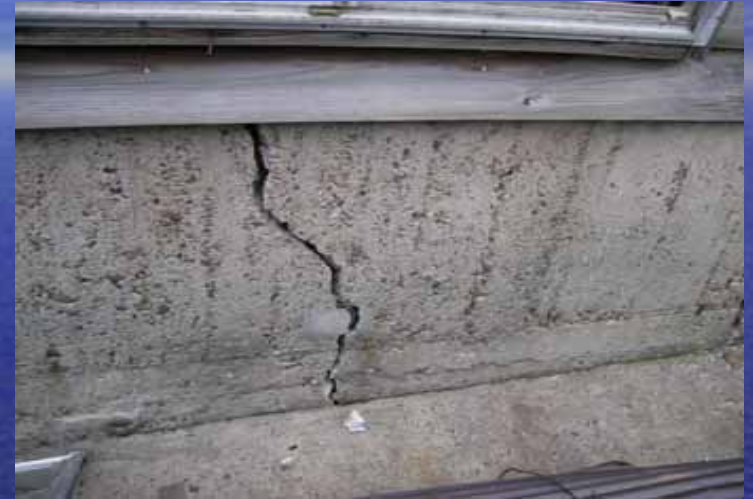
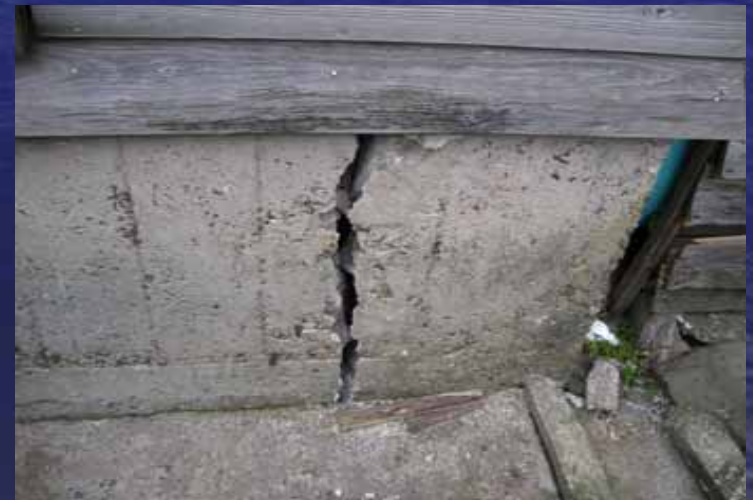
# 建物基礎の縦クラック (玉石・排水溝・自然石の部分で発生)

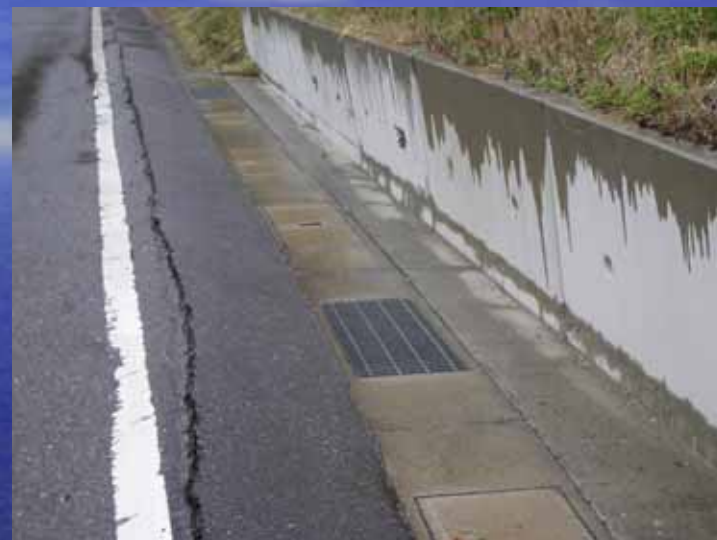
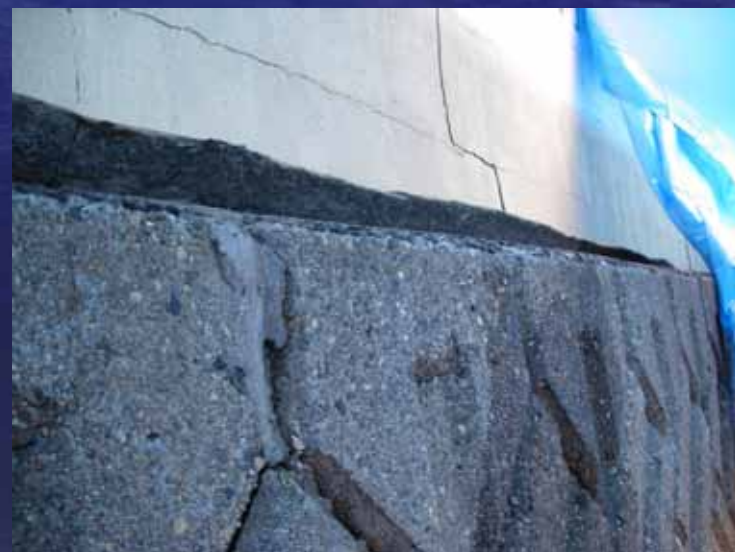
# 鹿磯港：プレキャストL型・石積擁壁被害

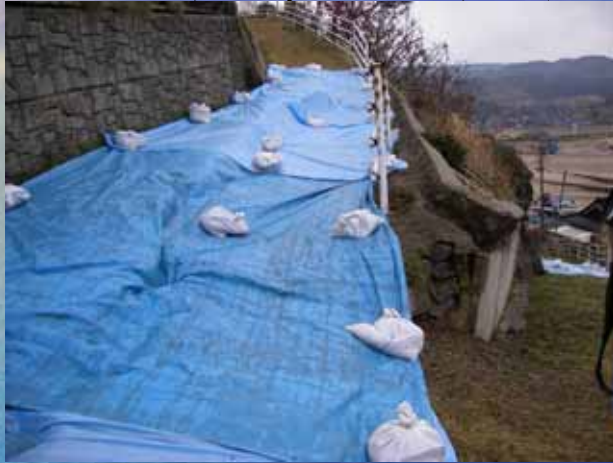
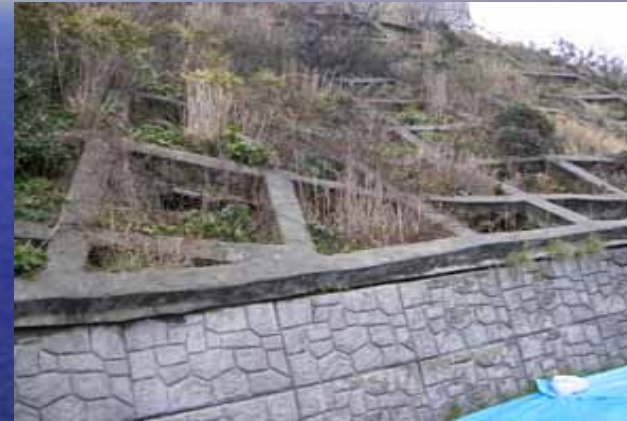
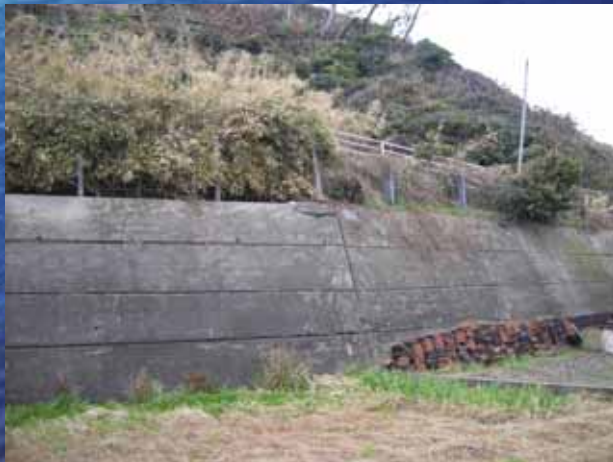
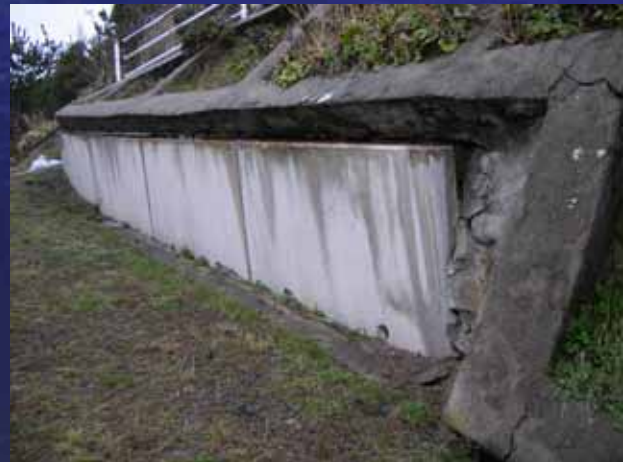
# 門前町菅原神社：宅地斜面被害 フリーフレーム枠のずれ

- 建物の裏や基礎を支える斜面の被害が多い。
- 急傾斜指定をしている箇所でもフリーフレームの変状が目立っている。基盤が風化して表面だけの保護工となっているために、基盤が滑っている。
- アンカー工の頭部が、2箇所破断している。端部であるので大きな影響がないが、新しいものであるなので、今後の検討が必要である。
- 盛土斜面で大規模の崩壊

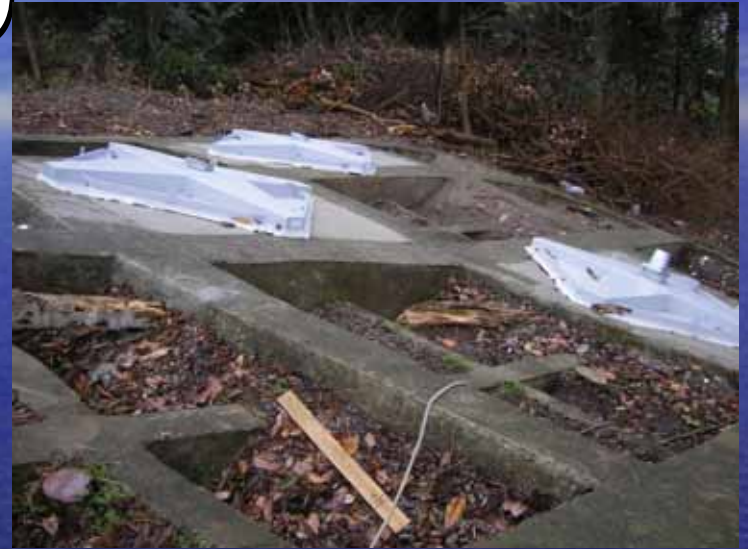
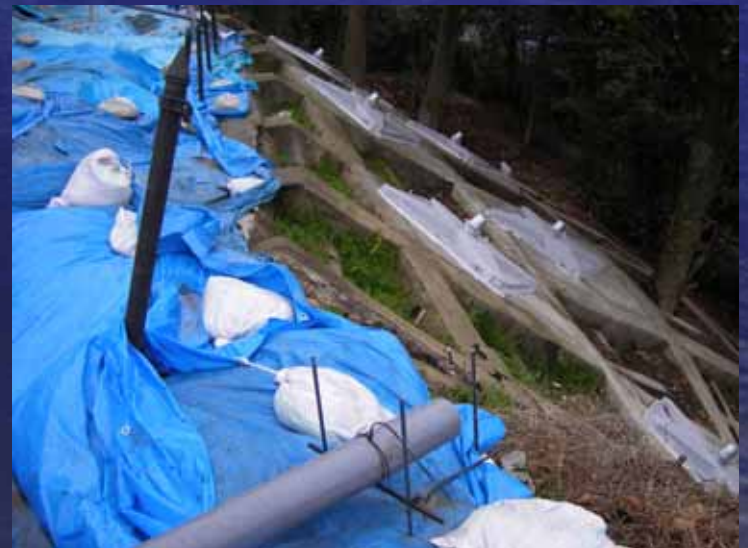
# 門前町菅原神社：宅地斜面被害 地滑り

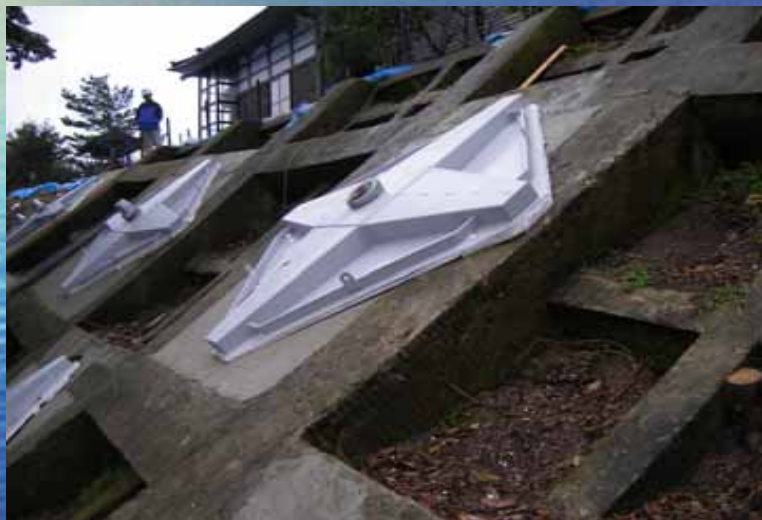
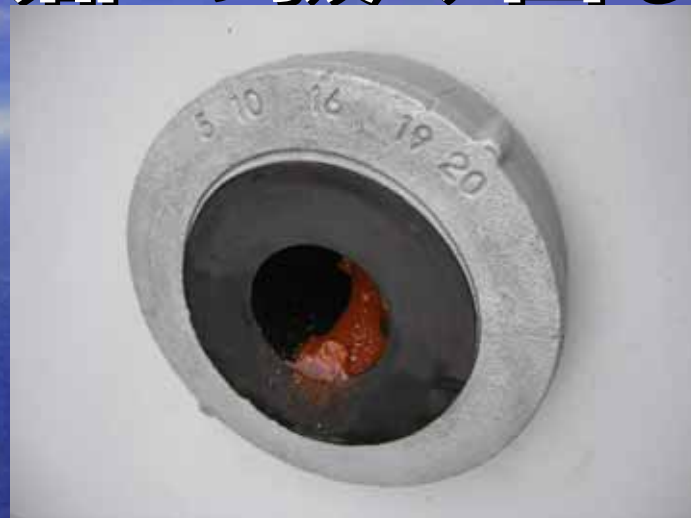
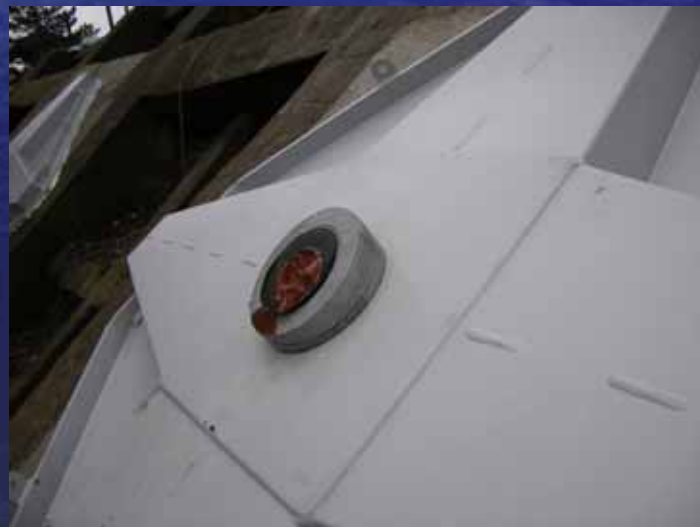
# アンカー工の頭部の抜け出し

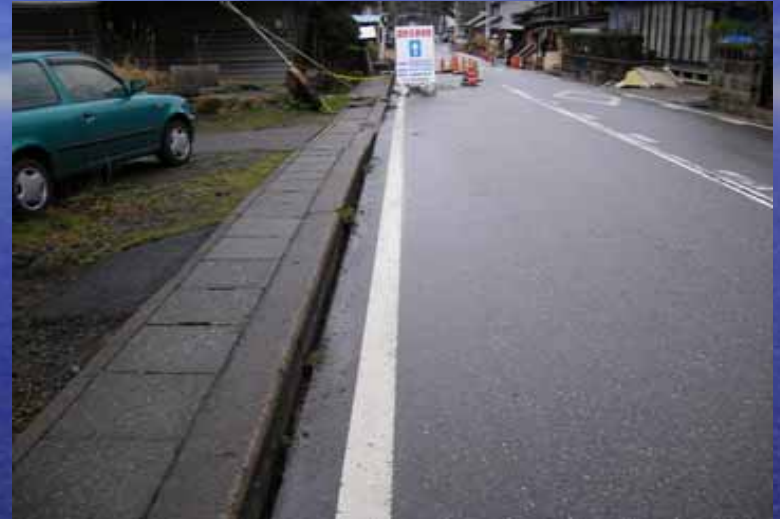
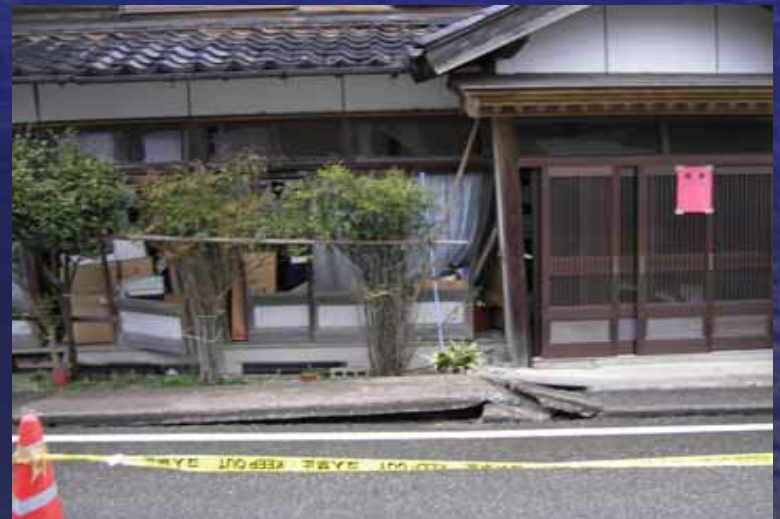
# 地盤変状による建物被害

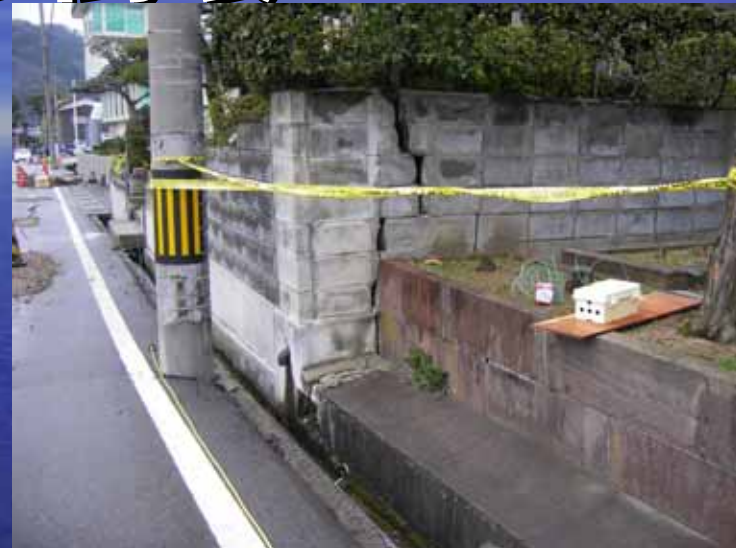
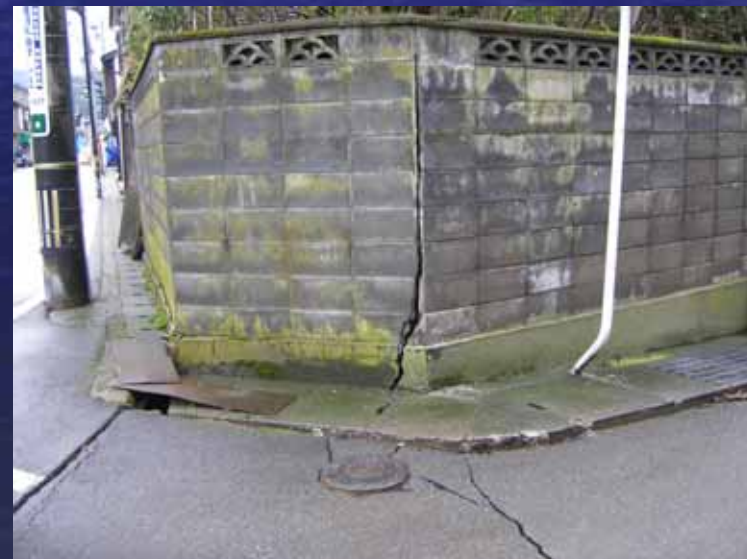
# ブロック塀の倒壊

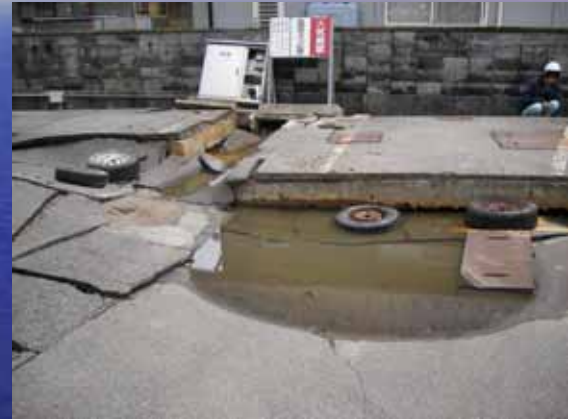
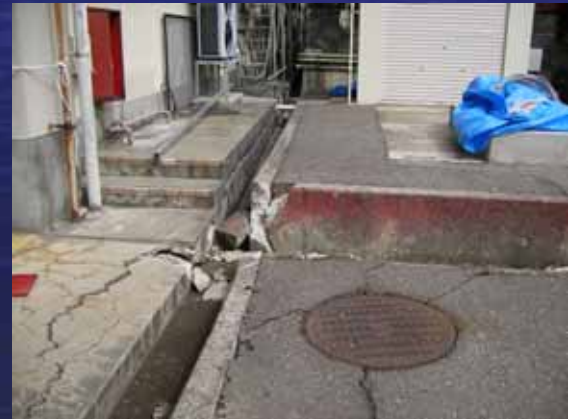
# 門前町役場

## 建物基礎部の沈下・貯水槽の浮上

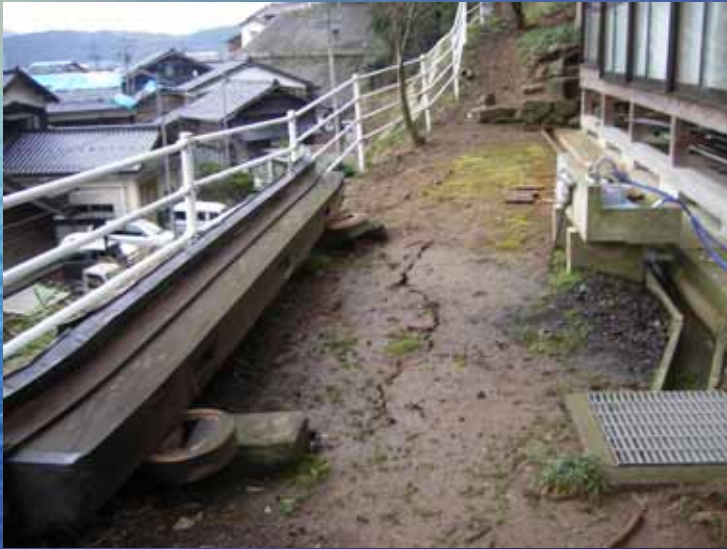
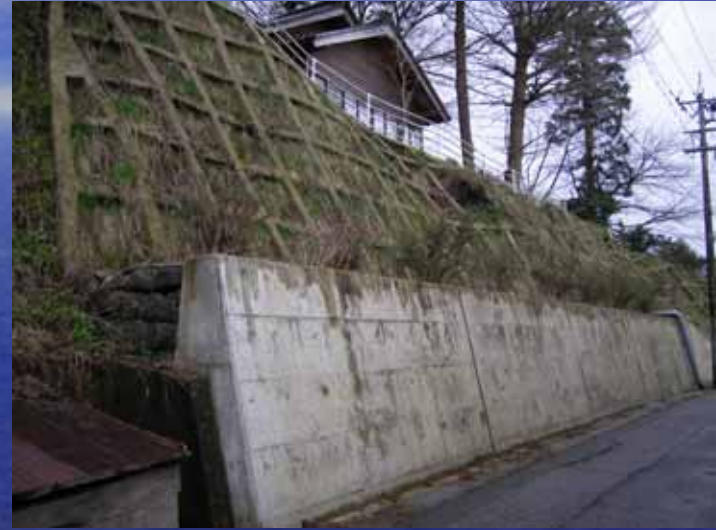
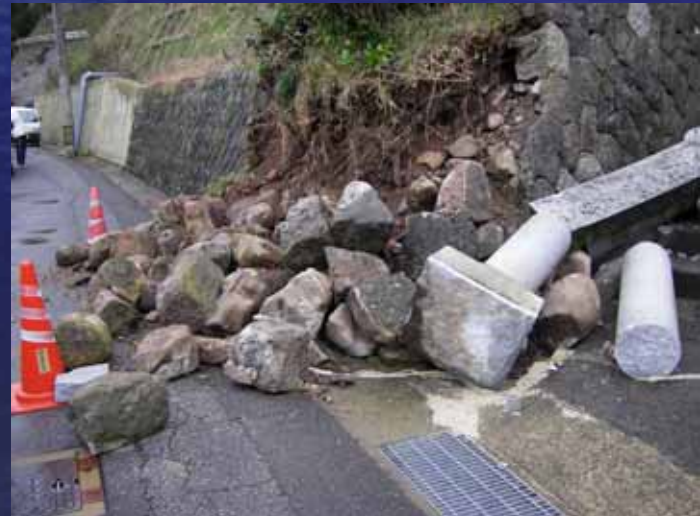
# 神社の斜面のクラック・擁壁の崩壊

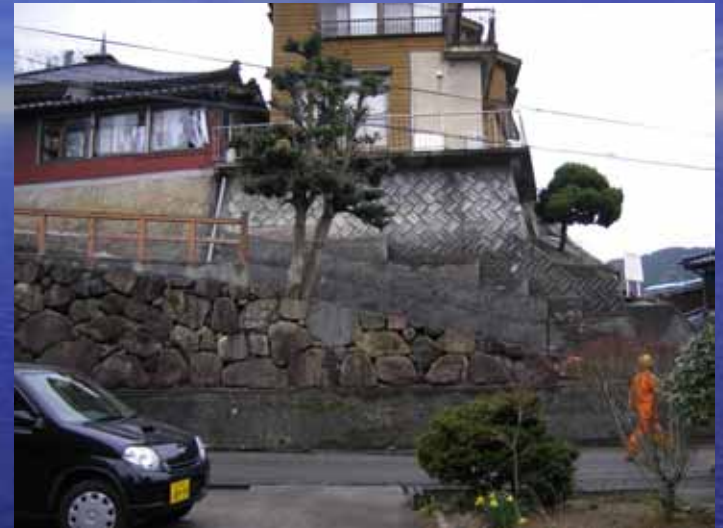
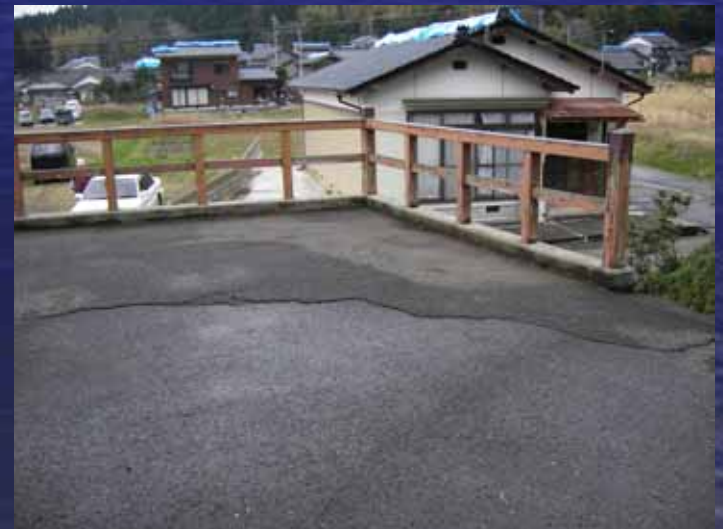
# 明敬寺：急傾斜地部擁壁のクラック

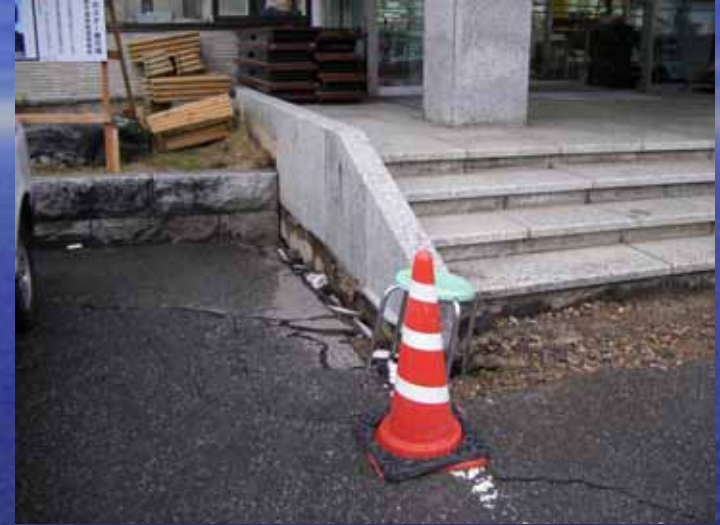
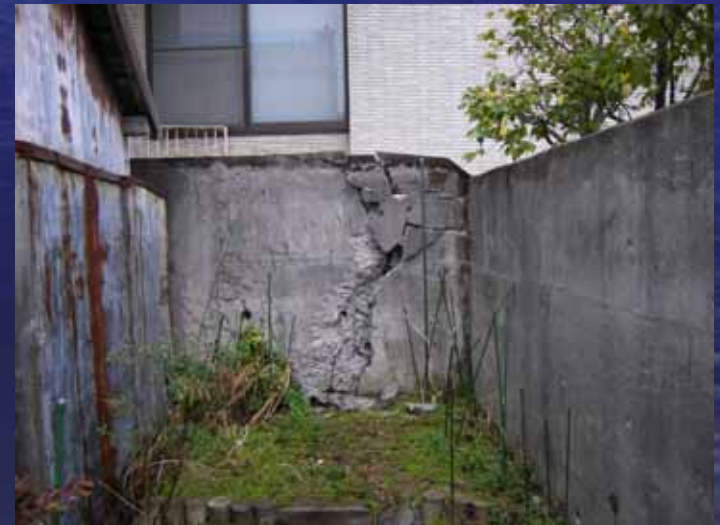
# 門前町役場の沈下・擁壁の崩壊

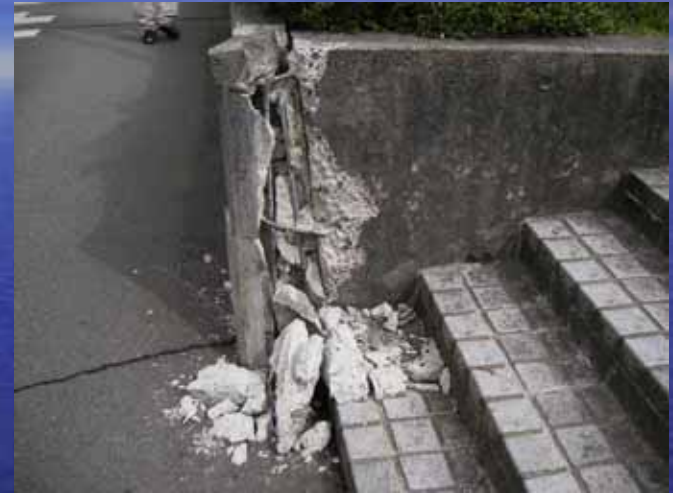
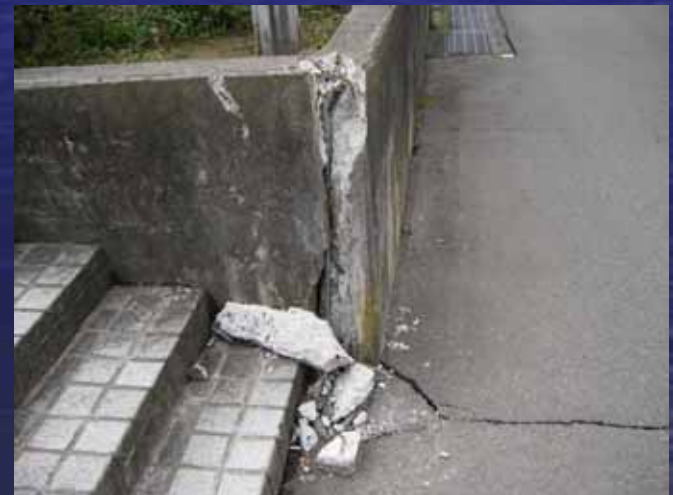
# 門前町役場

## L型擁壁コーナー部目次のクラック

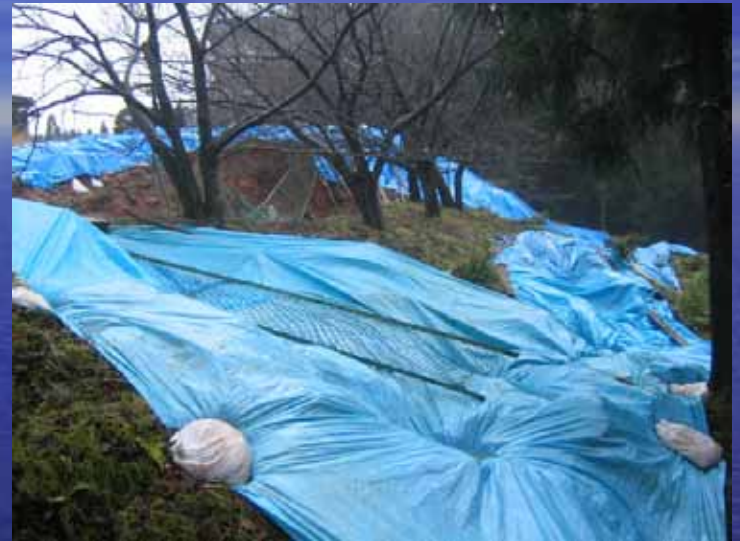
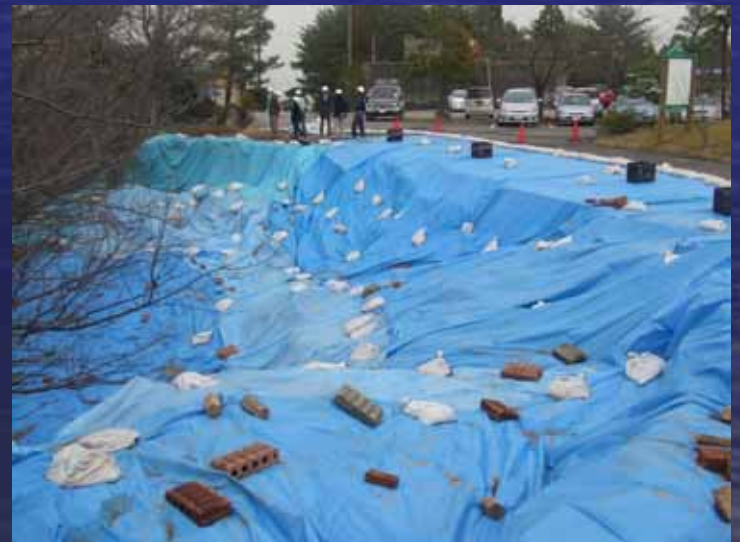
# 穴水町老人ホーム盛土の崩壊

・穴水の老人ホームで崩壊した箇所は、狭い谷に盛土をした箇所である。小さな谷に埋めた盛土が、幅約36mで長さ約40mほどすべっていた。崩壊土量は500m<sup>3</sup>程度と推定される。

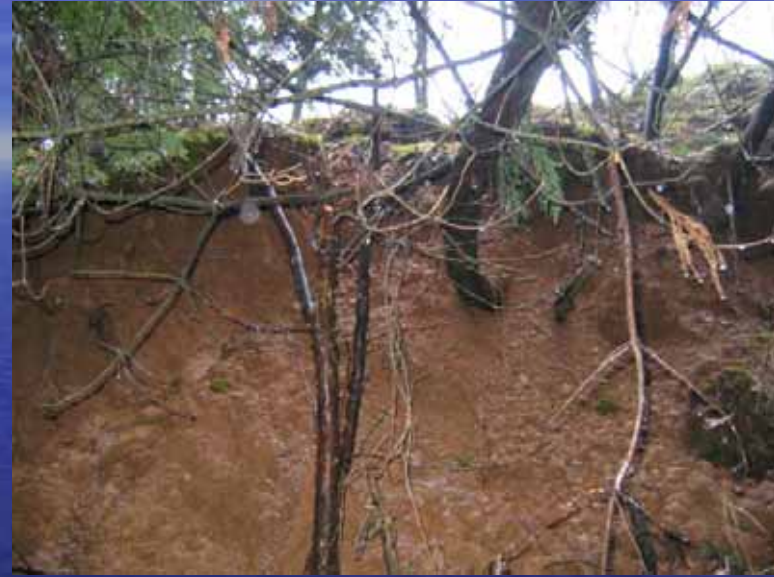
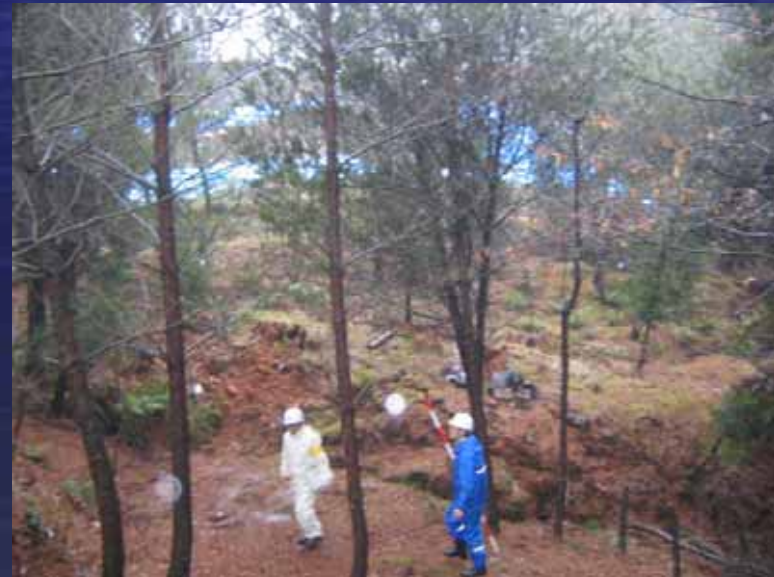
# 穴水町老人ホーム盛土の崩壊

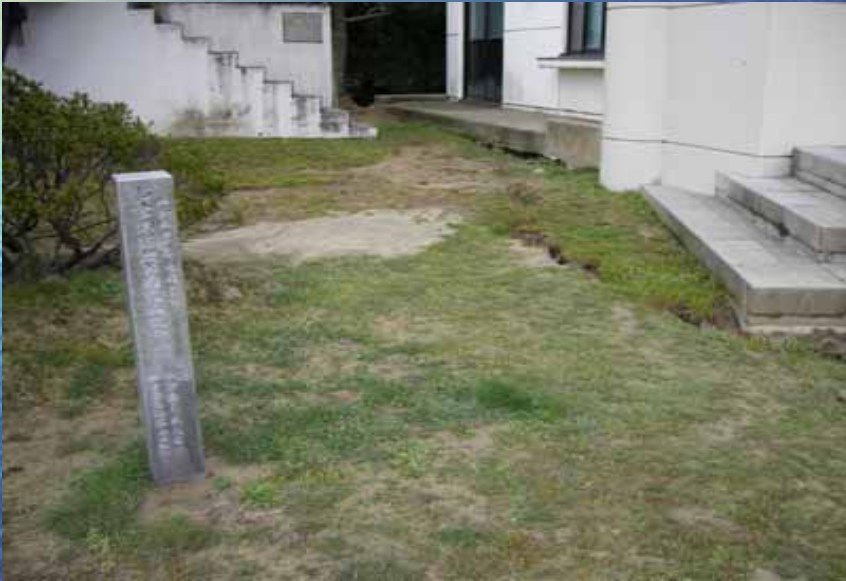
# 和倉港公園：宅地地盤の液状化による宅地地盤の沈下

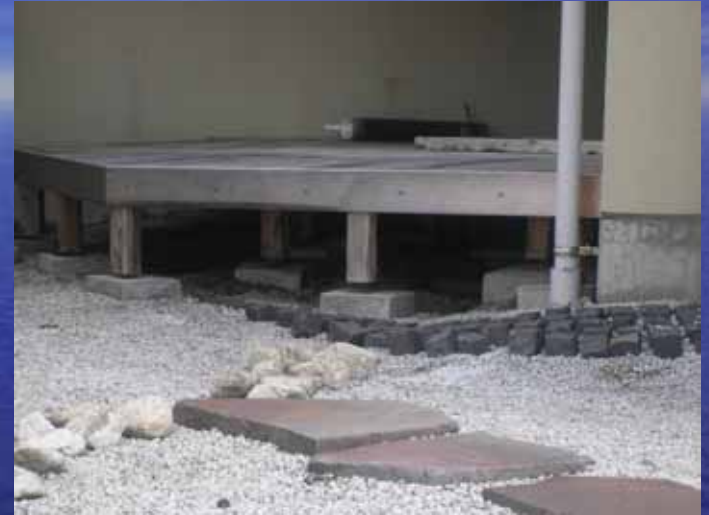
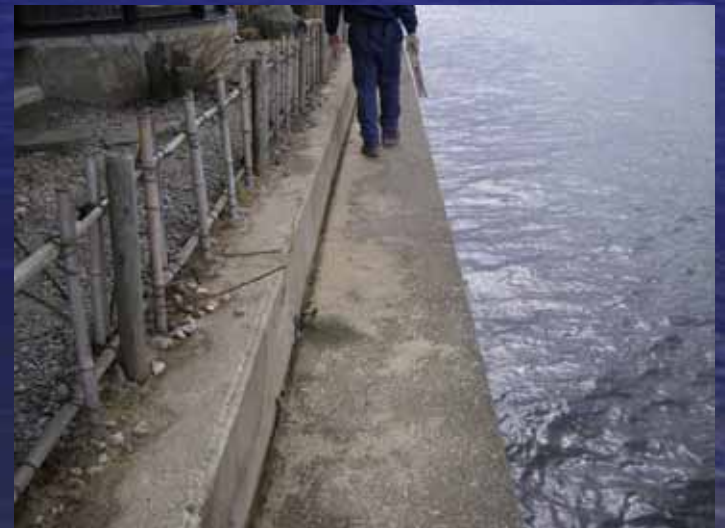
# 七尾市多田屋 護岸変状による宅地地盤の沈下

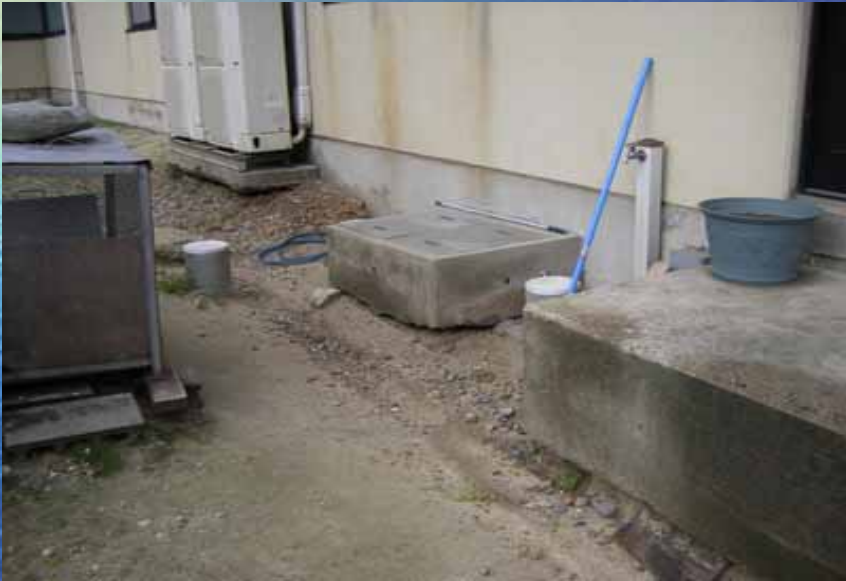
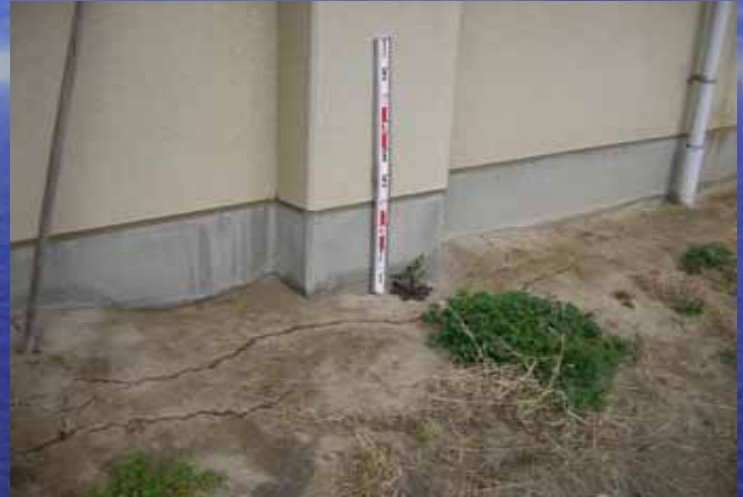
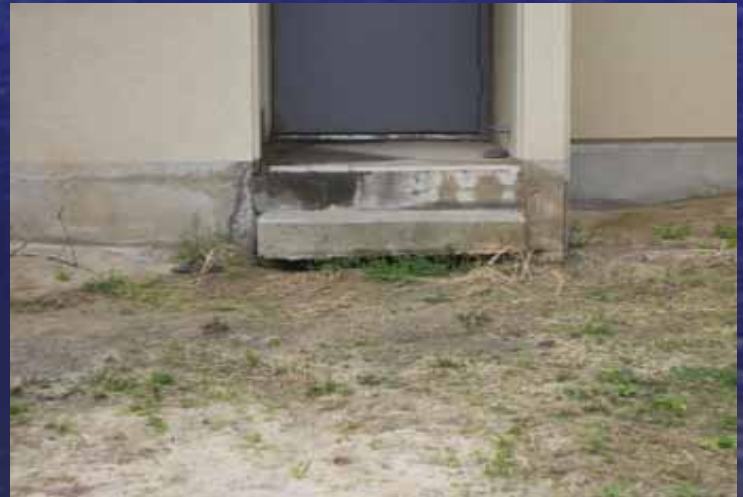
# 七尾市多田屋 護岸変状による宅地地盤の沈下

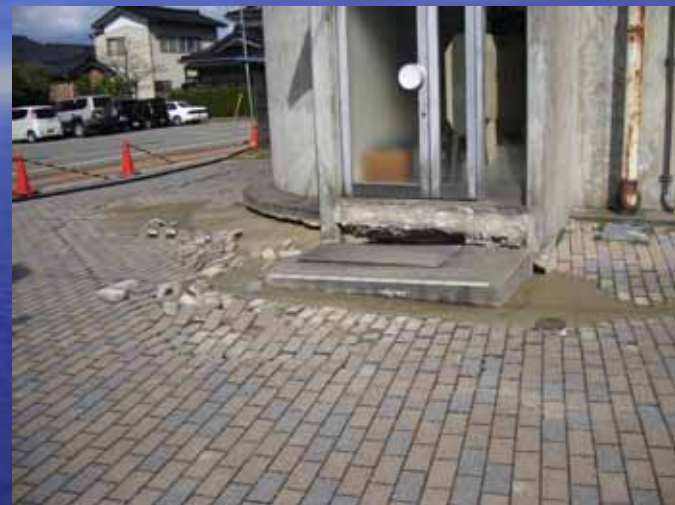
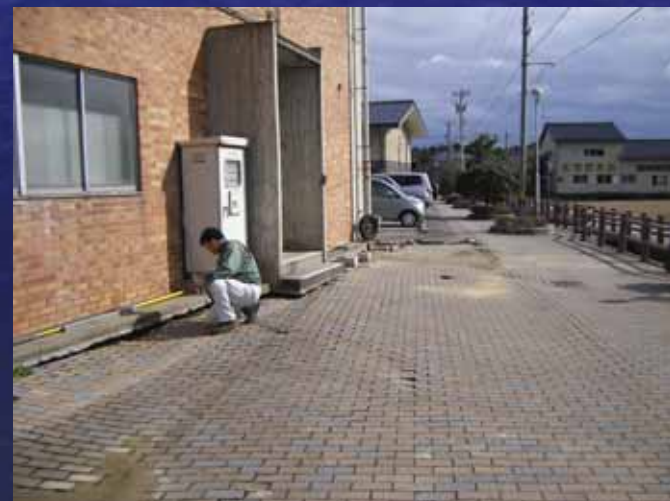
# 七尾市田鶴浜旧町役場 宅地地盤の沈下

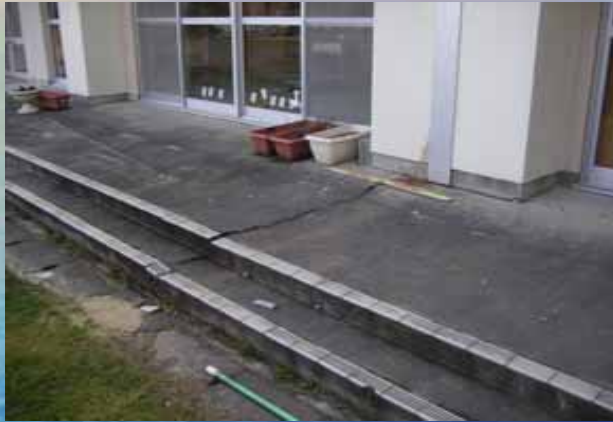
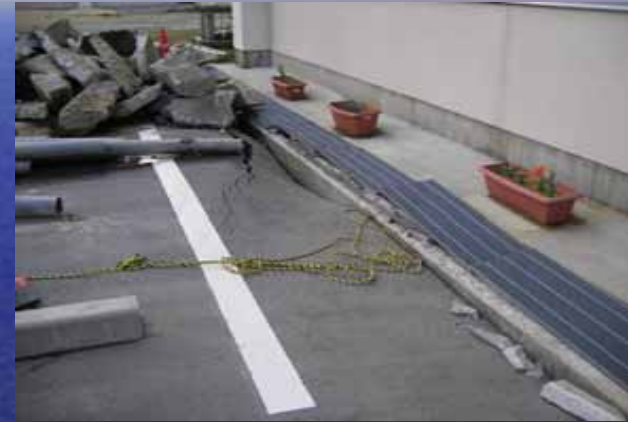
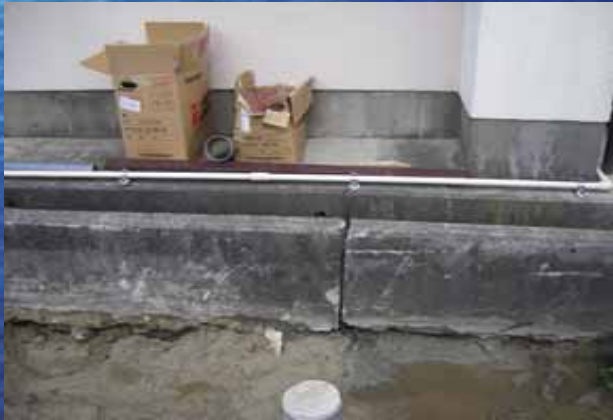
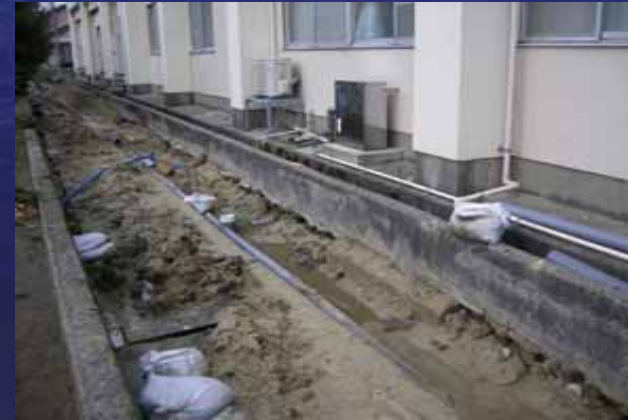
# 田鶴浜保育園：液状化による地盤沈下

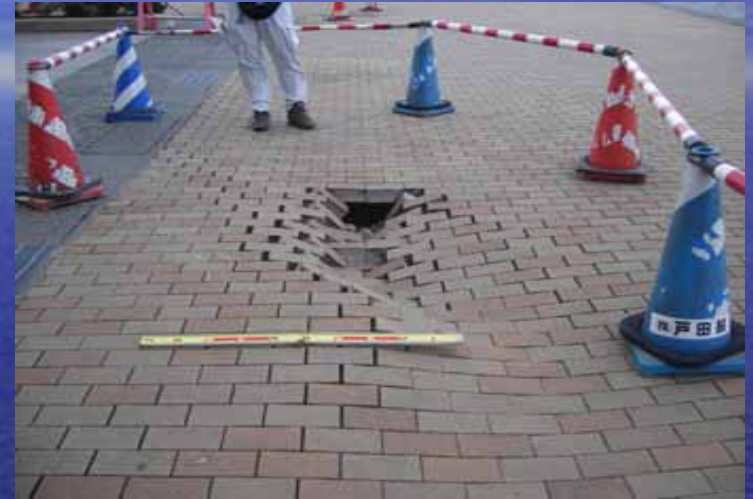
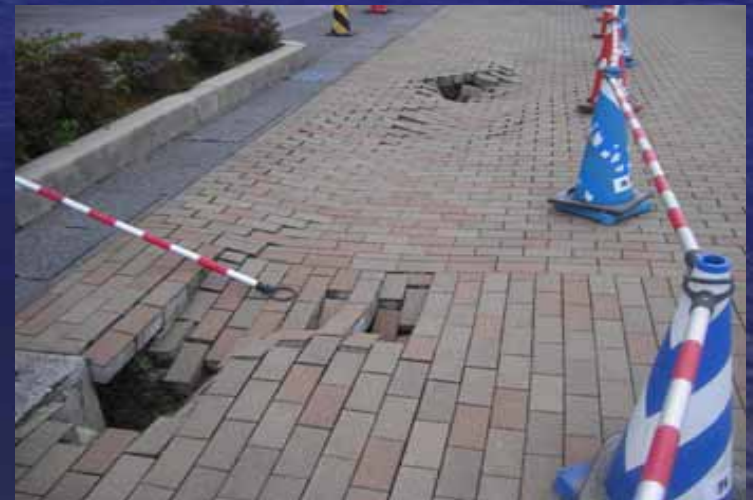
# 七尾市能登食祭市場：液状化による 宅地地盤の沈下

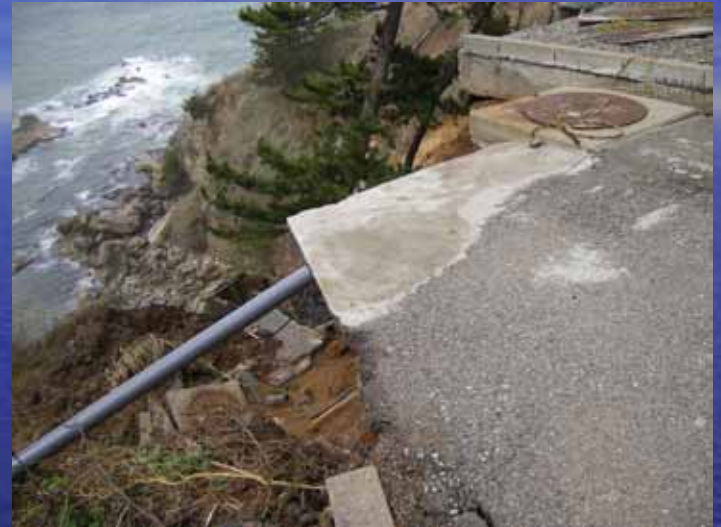
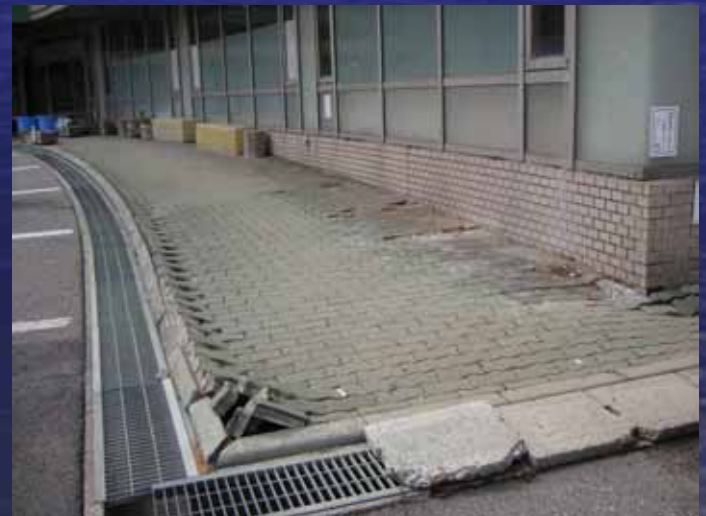
# 志賀町関野鼻：宅地斜面の崩壊
